令和6年度

## 鹿児島県薩摩川内市川内小学校 (番号5)

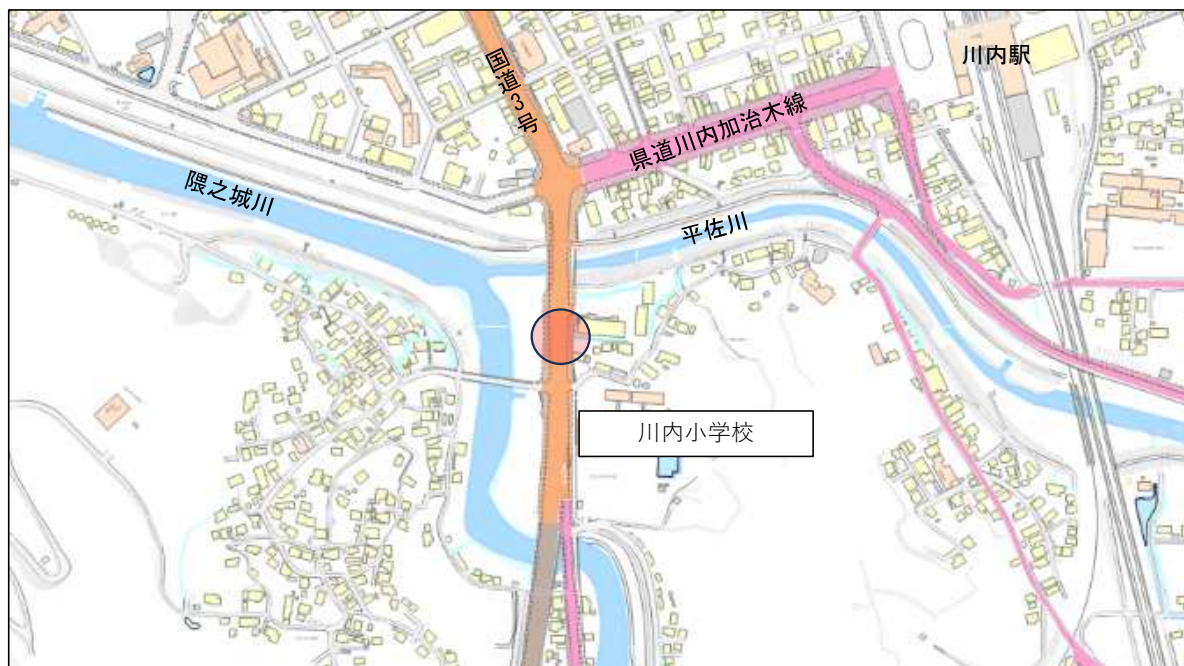
番号5 国道3号

- ・日暮地区・金剛地区約50名の児童が利用している。朝の登校の時間帯は 自転車が多く行き来しており、登校する児童と自転車との接触等起こっており、大変危険である。

- ・学校の安全指導完了

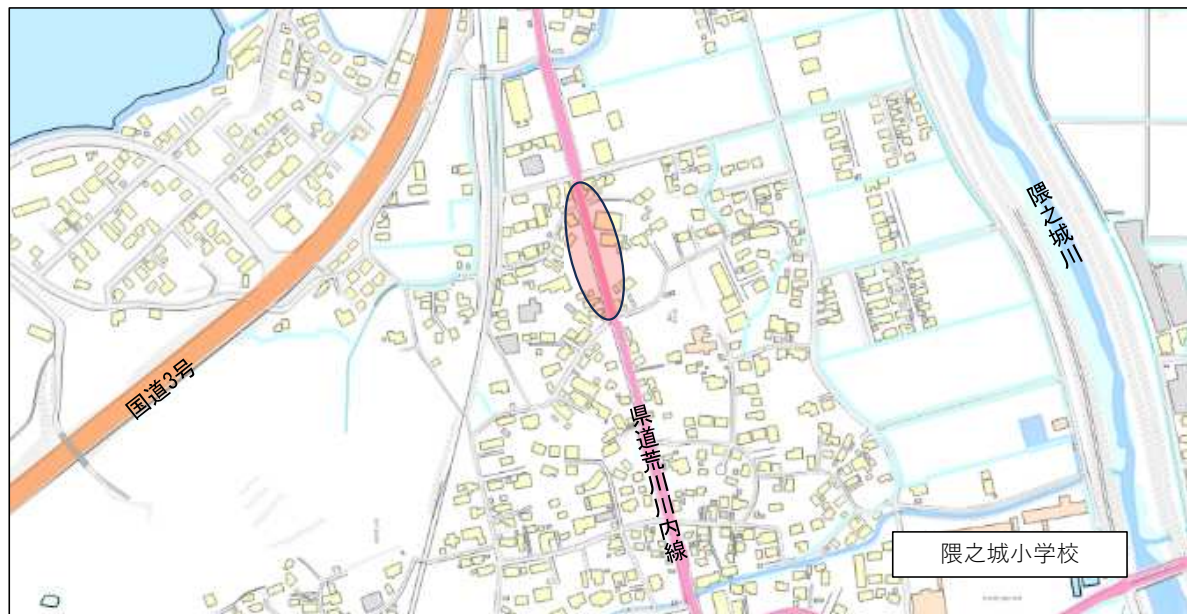
番号7 県道荒川川内線

- 〈現状〉
- ・歩道が狭い。縁石やガードレールもなく、車両との接触等が心配される。
- 〈対策内容〉
- ・学校の安全指導完了

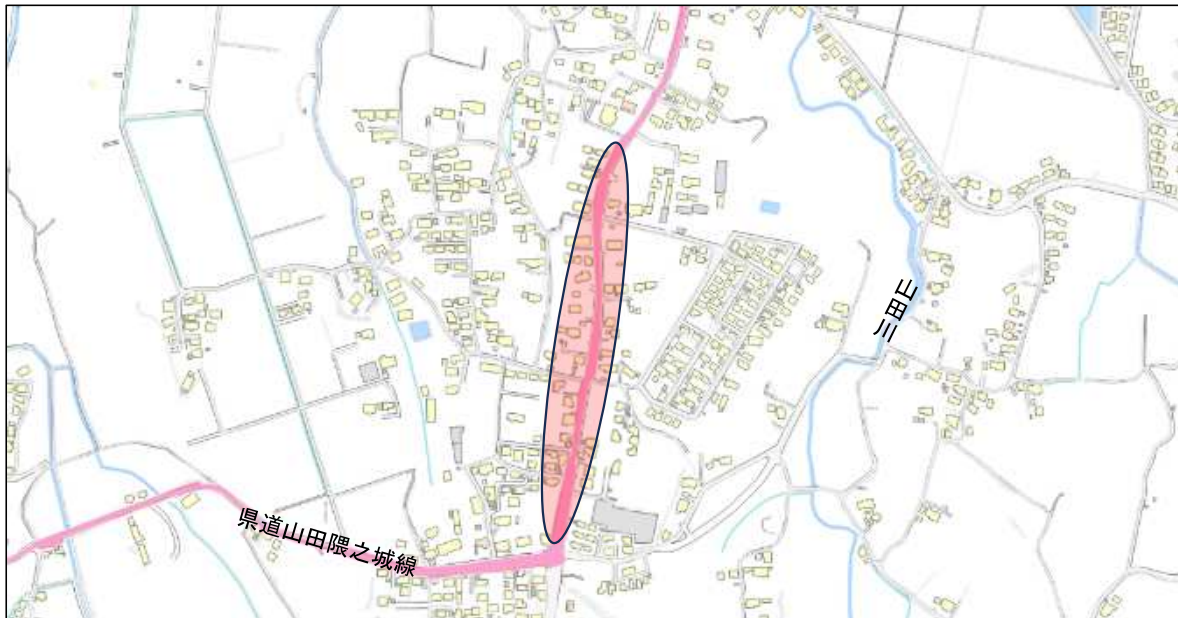
番号9 県道山田隈之城線

- ・上手および下手自治会は宅地開発により住宅が急増し、それに伴い児童数も増加している。当該県道を永利小学校総児童数の多くが通学路として利用しているが、歩道が途切れ、路側帯が狭く危険である。特に児童通学時間帯においては、通勤車両や大型車両の通行量が非常に多く、交通災害の危険度が高まっている。地域からの要望も上がっている。

- ・一部区間歩道整備済（県）
- ・学校の安全指導完了

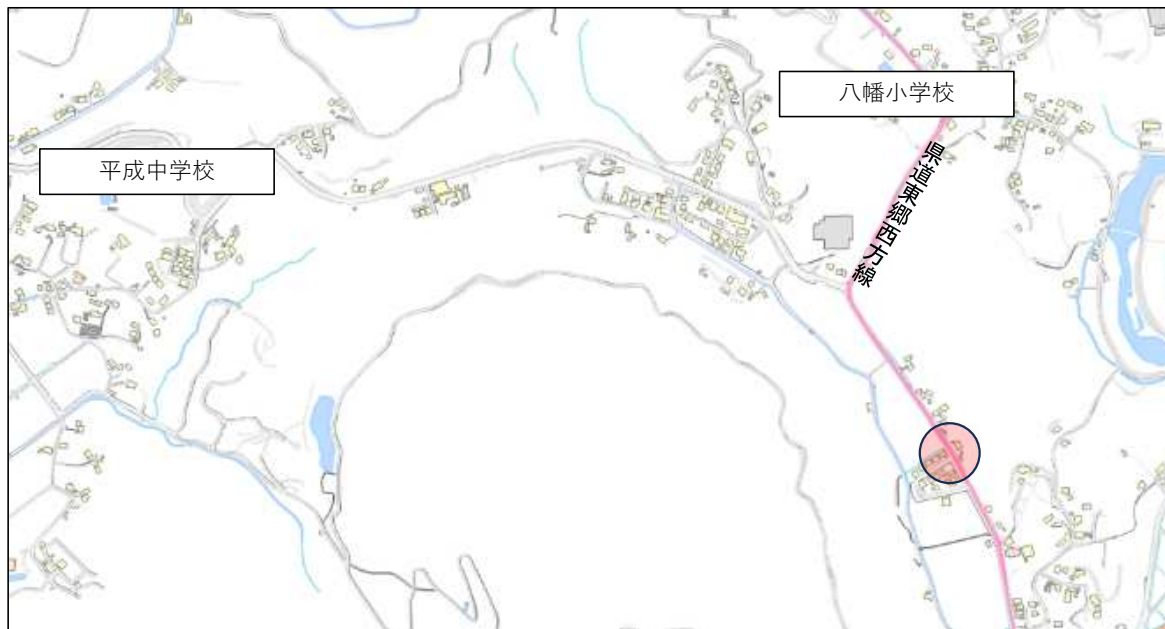
番号10 県道339号線（東郷西方線）

- ・新しい住宅地である「三洋タウン」から学校へ向かう道路には、歩道がない。そのため、三洋タウンに住む児童は、大変狭くて危険な路側帯を歩くか、車道を挟んだ向かい側の歩道へ横断し(付近に横断歩道はない)、歩道を通行するしか通学の方法がない。また、この道路は、朝夕の交通量が多く、大型ダンプやトラックも頻繁に通行するため、大変危険である。

- ・学校の安全指導完了

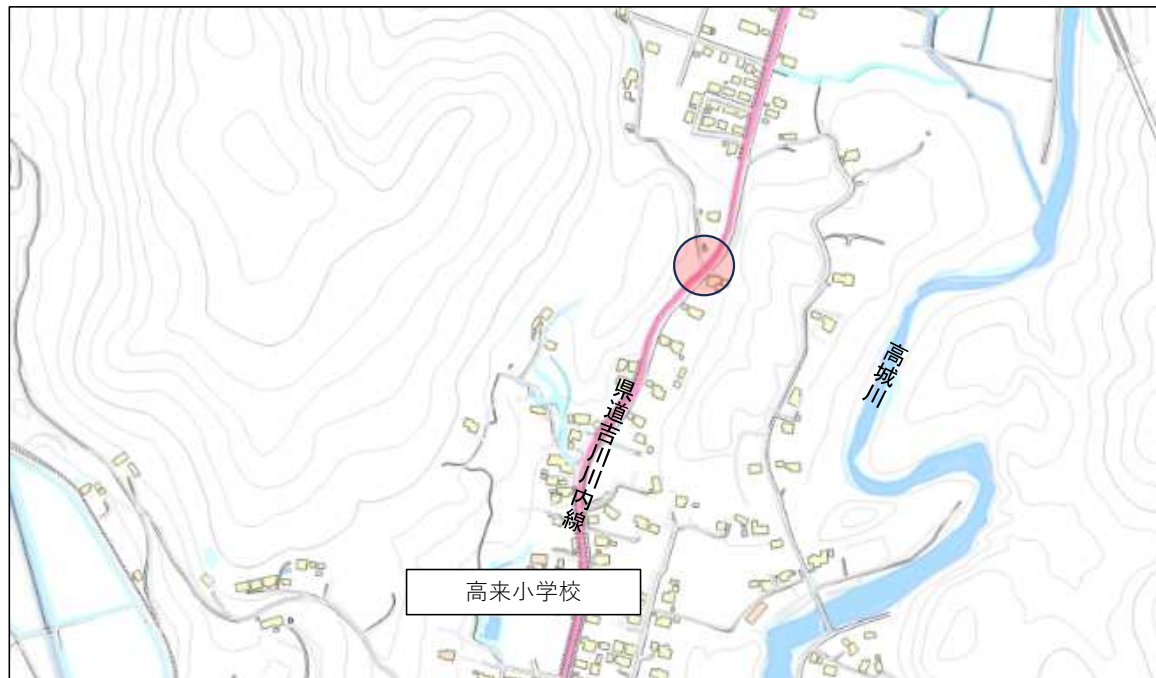
番号11 県道吉川川内線

- ・道路東側には歩道が設けられたが、西側は路側帯が狭く草木も生い茂る時期があり、中学生の自転車登校が危険である。大型車の往来も増えている。

- ・学校の安全指導完了

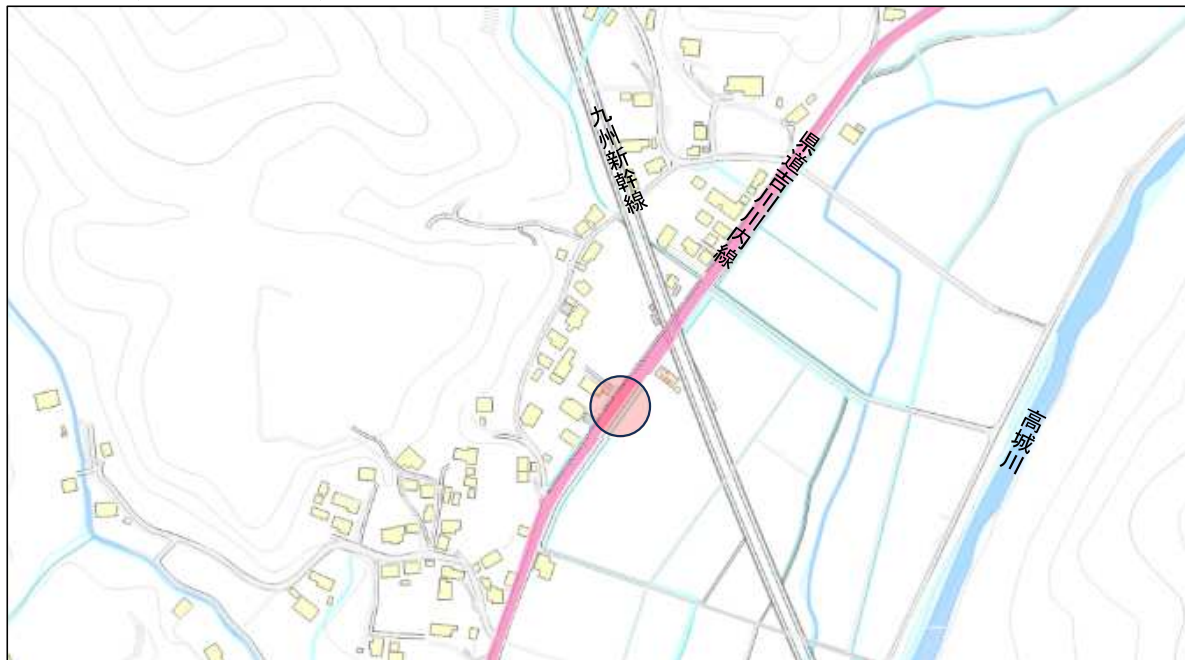
番号13 県道吉川川内線

- ・見通しが悪く歩道がない箇所がある。緑のラインが引かれたが、近年京セラ拡張工事に伴う大型車の往来が激しく、さらなる対応を要望する。

- ・学校の安全指導完了

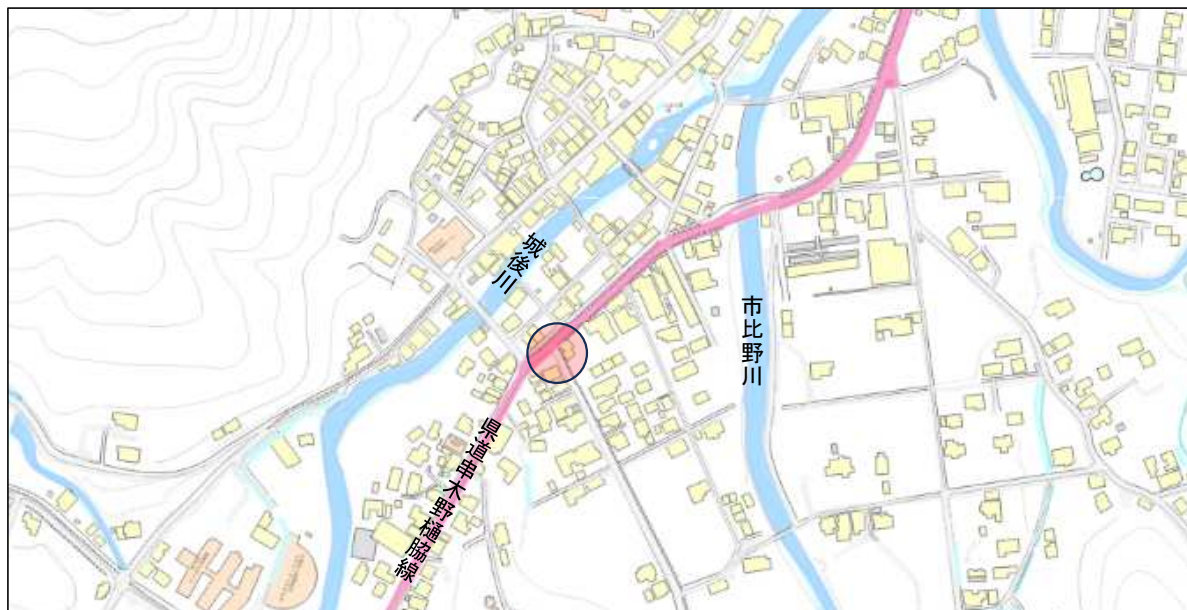
番号14 県道39号線（串木野樋脇線）

- 〈現状〉
- ・ 小学校方面への左折車と登校中の自転車通学生が出会い頭に衝突する危険性がある。減速せずに通過する車両も多い。
- 〈対策内容〉
- ・ 学校の安全指導完了

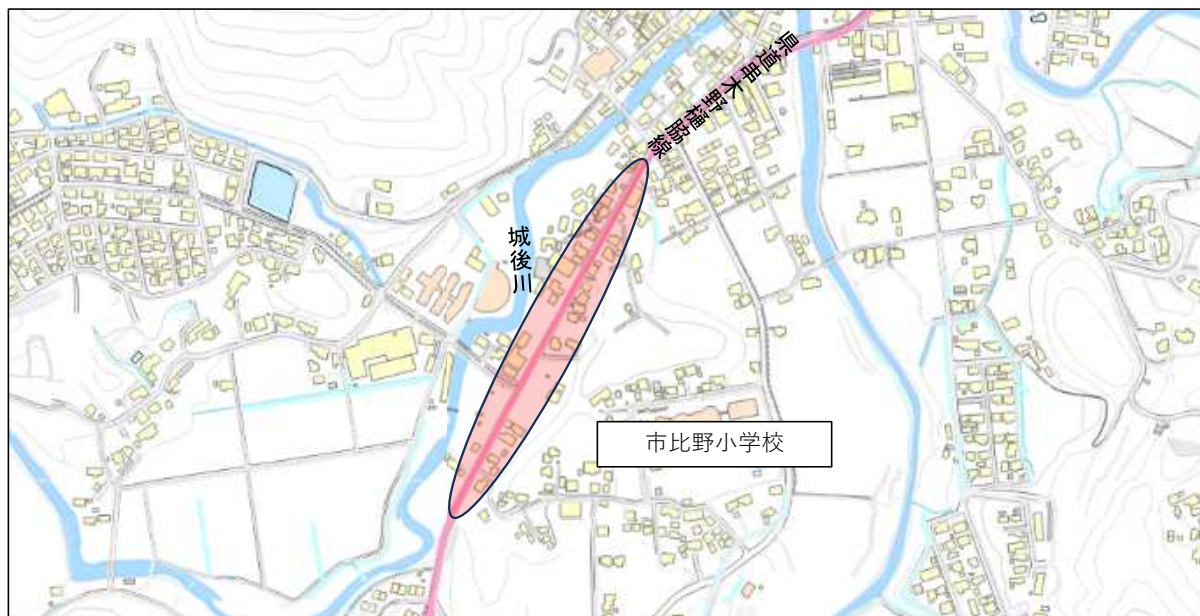
番号15 県道39号線（串木野樋脇線）

- ・ 交通が多いが、道幅が狭く歩道もない。

- ・ 令和7年度に舗装工事及び路面標示の工事予定
- ・ 学校の安全指導完了

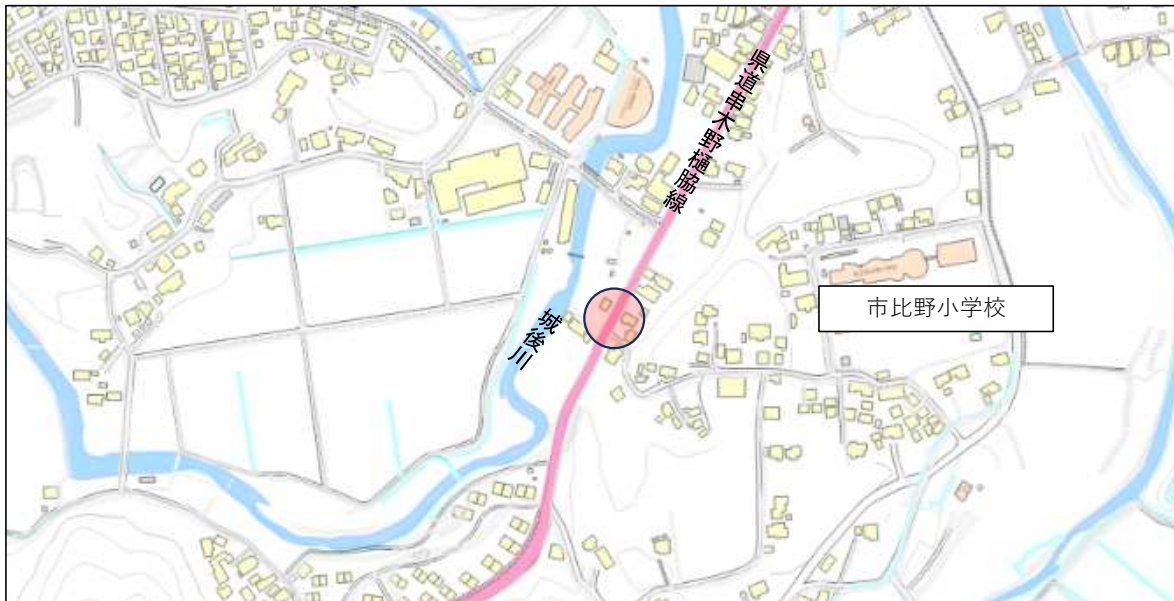
番号16 県道39号線（串木野樋脇線）

- 〈現状〉
- ・横断歩道付近でスピードを落とさない車両が多い。歩行者がいても停車しない車両が多い。
- 〈対策内容〉
- ・令和7年度に舗装工事及び路面標示の工事予定
  - ・学校の安全指導完了

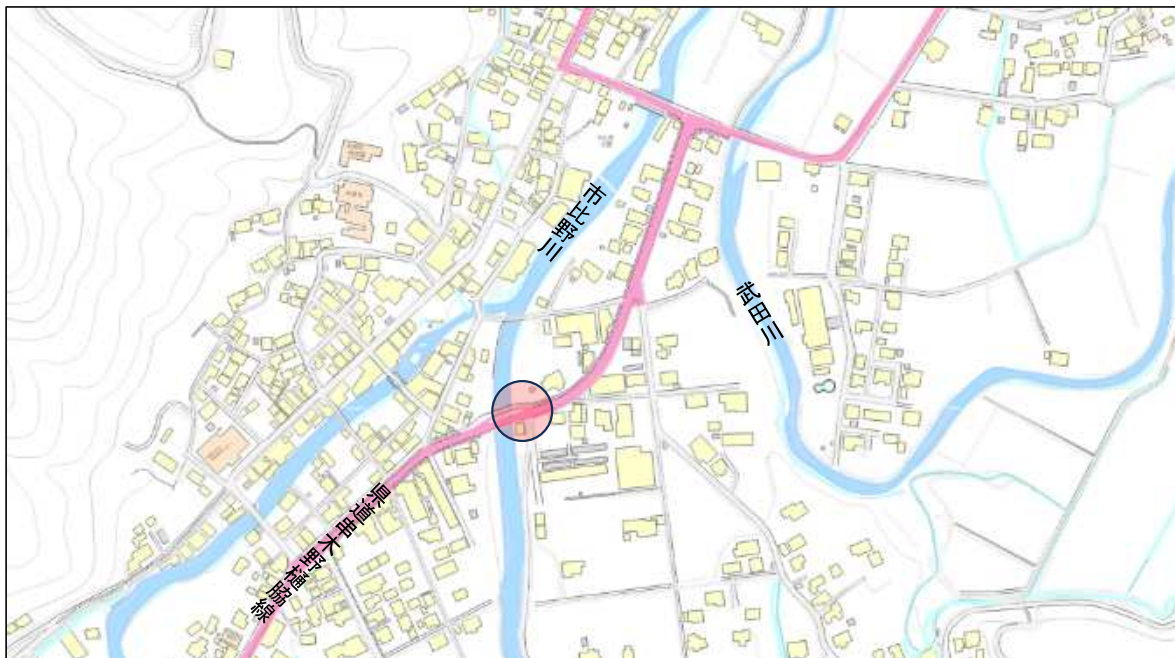
番号17 県道39号線（串木野樋脇線）

- 〈現状〉
- ・横断歩道付近でスピードを落とさない車両が多い。歩行者がいても停車しない車両が多い。
- 〈対策内容〉
- ・学校の安全指導完了

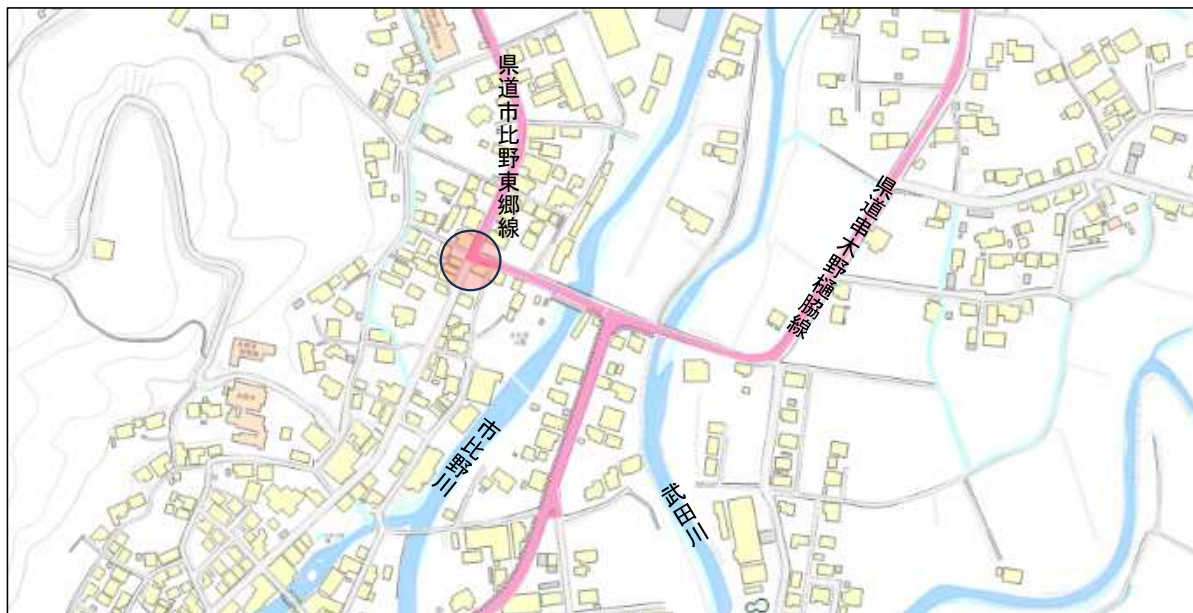
番号18 県道335号線（市比野東郷線）

- 〈現状〉
- ・ 交通量が多く、現在も工事中で注意喚起が必要である。
- 〈対策内容〉
- ・ 学校の安全指導完了

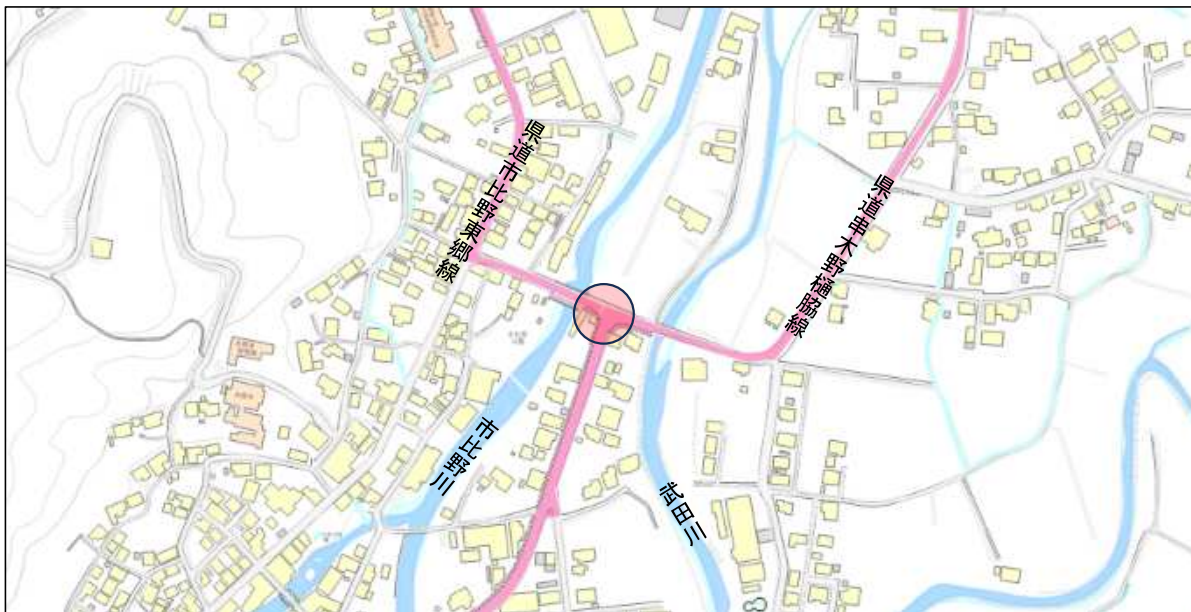
番号19 県道39号線（串木野樋脇線）

- 〈現状〉
- ・ 交通量が多く、現在も工事中で注意喚起が必要である。
- 〈対策内容〉
- ・ 学校の安全指導完了

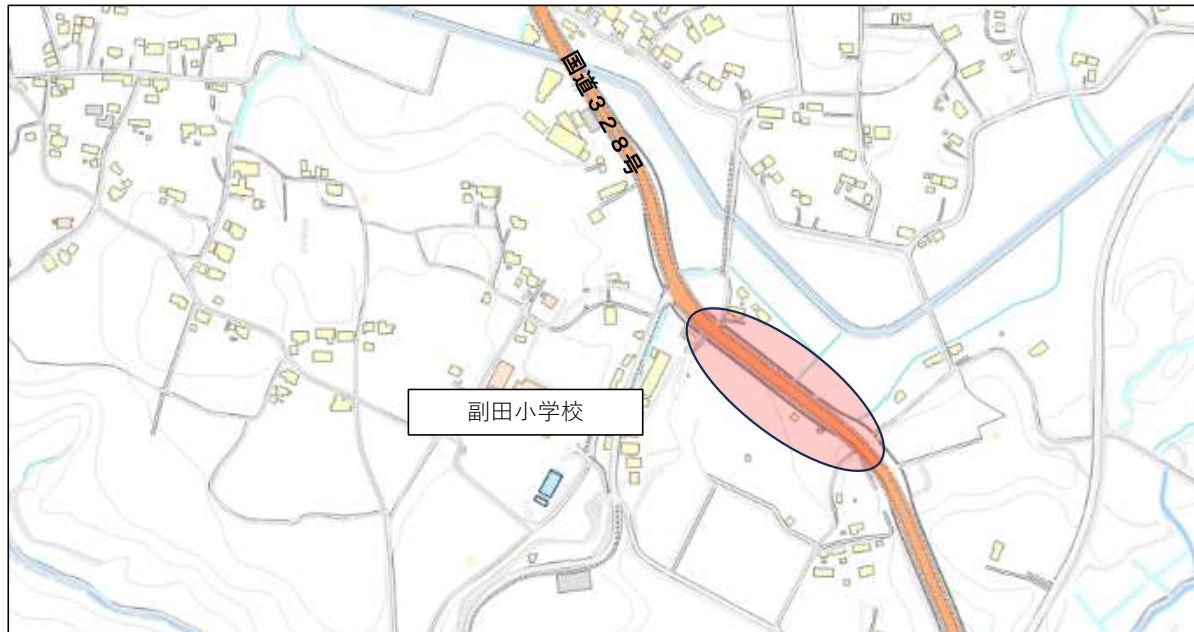
番号24 国道328号

・斜面に生えている竹や木が多く、土砂崩れ、大雨、強風による倒木や落枝、伝染の垂れ下がりの心配がある。また、歩道の下に木の根が張り、凸凹やひび割れがある上に落ち葉や雑草、木の実で転びやすい。

・学校の安全指導完了

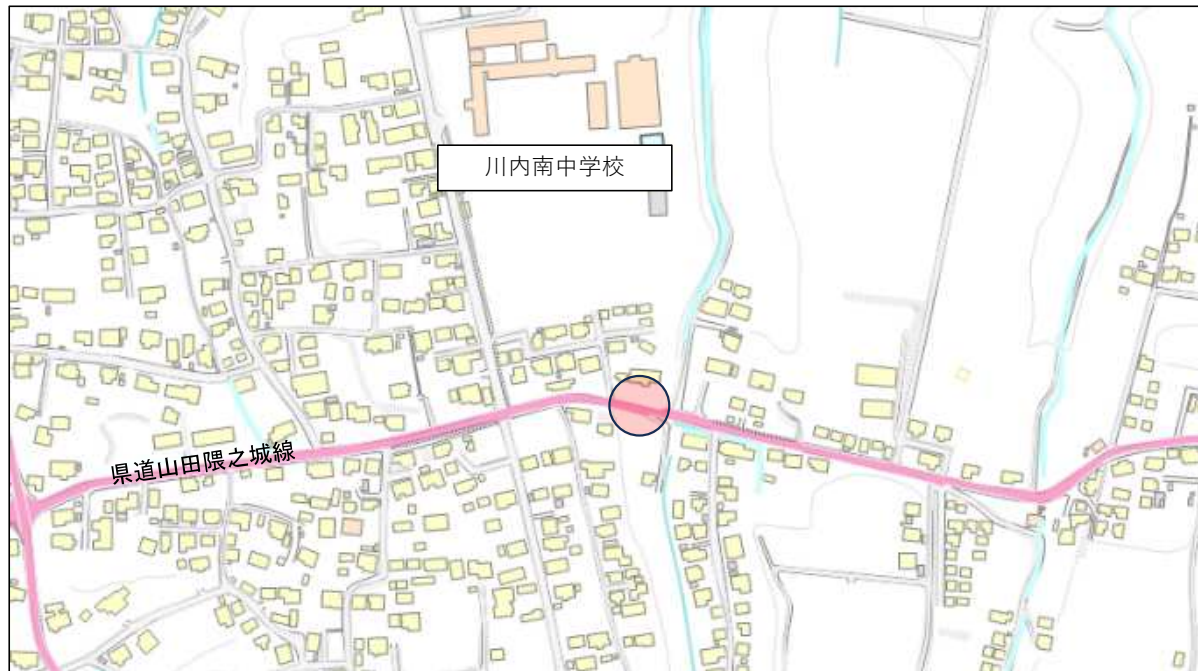
番号27 県道336号（山田隈之城線）

- ・登下校の時間帯の通行量が非常に多いにもかかわらず、道路幅が狭いため、接触事故等が過去に発生している。

- ・引き続き工事予定（県）
- ・学校の安全指導完了

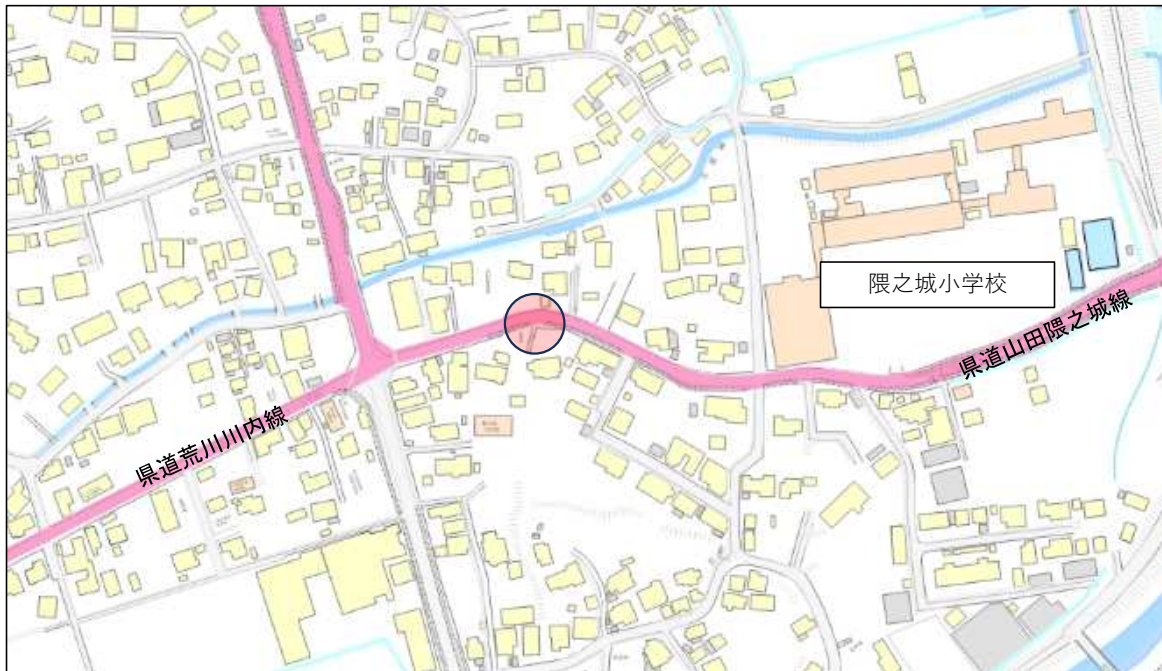
番号28 県道336号（山田隈之城線）

- ・登下校の時間帯の通行量が非常に多いにもかかわらず、道路幅が狭いため、過去に接触事故が発生している。隈之城小学校までの道路は見通しも悪く、特に危険性が高い。

- ・学校の安全指導完了

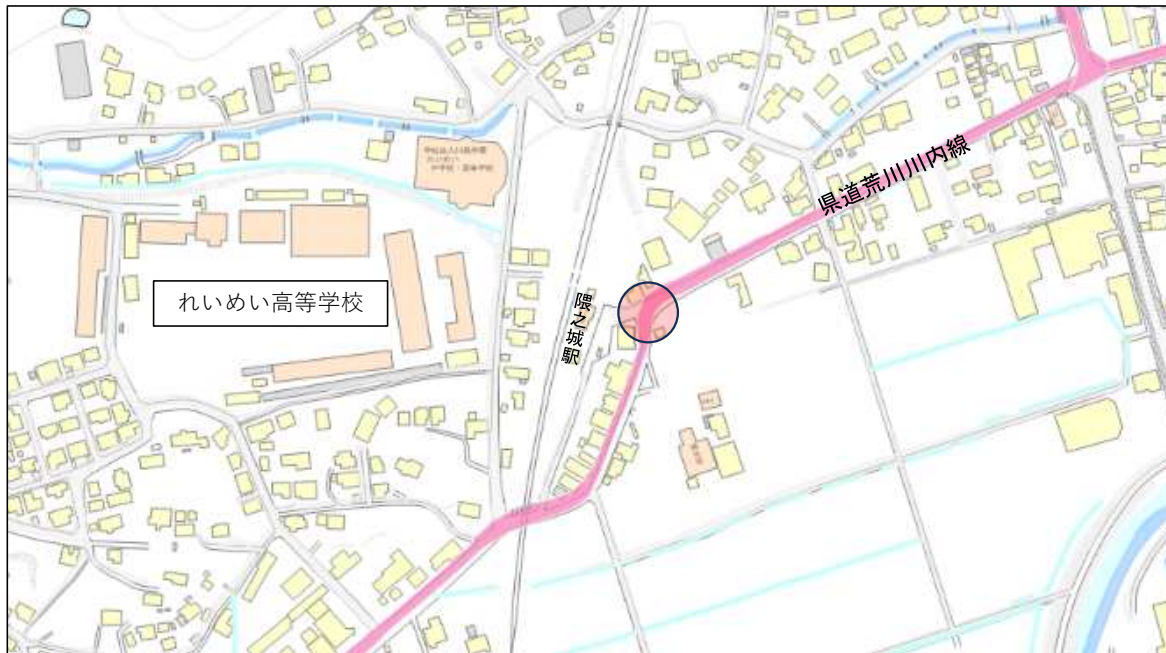
番号29 県道313号（荒川川内線）

- 〈現状〉  
・登下校の時間帯の自動車の通行量が多い上に、道路幅が狭く、過去に事故が発生している。
- 〈対策内容〉  
・学校の安全指導完了

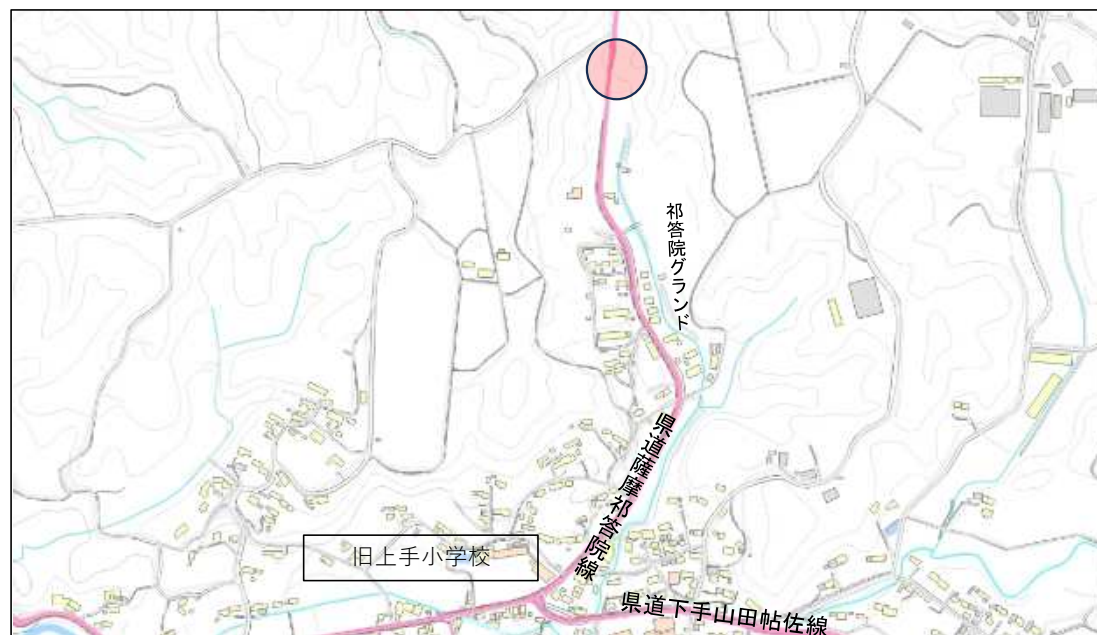
番号31 県道396号（薩摩祁答院線）

- 〈現状〉
- ・法面工事中
  - ・土砂が流失して、すべりやすい
- 〈対策内容〉
- ・片側車線整備済（県）
  - ・学校の安全指導完了

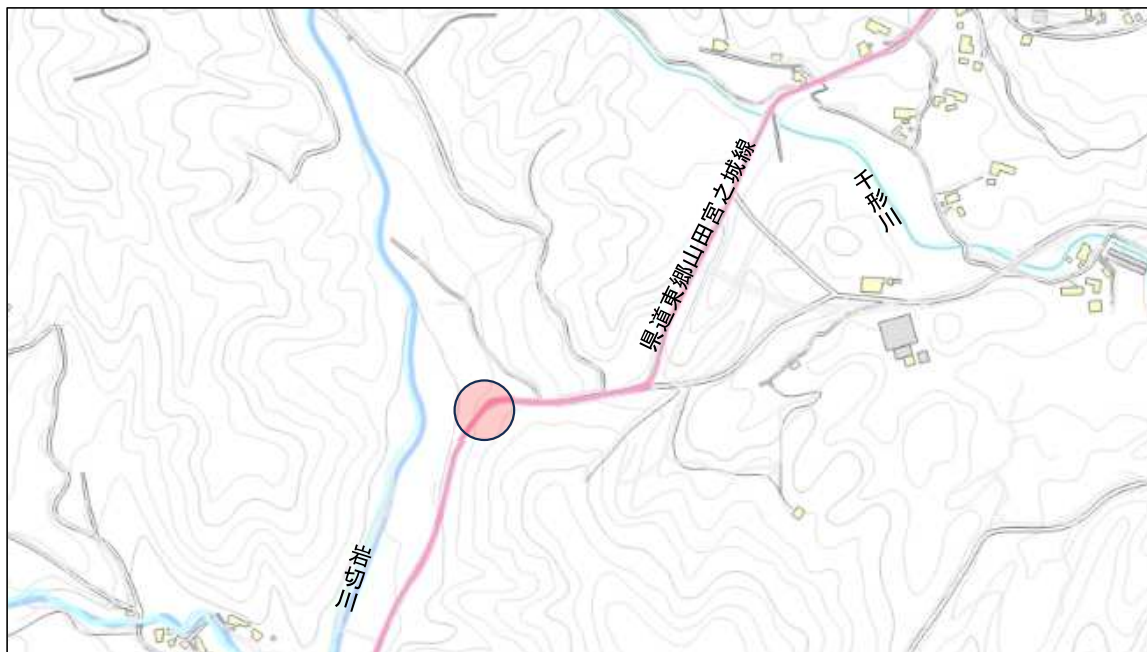
番号32 県道344号（東郷山田宮之城線）

- ・山道のカーブ箇所である。道幅も狭く、車が後方からやってきた時、自転車通学の生徒は左側に避けようとし、そのまま崖に落ちてもおかしくない状況である。車同士がすれ違う際も、運転を誤れば崖に落下してもおかしくない危険な箇所である。

- ・令和7年度工事予定（県）
- ・学校の安全指導完了

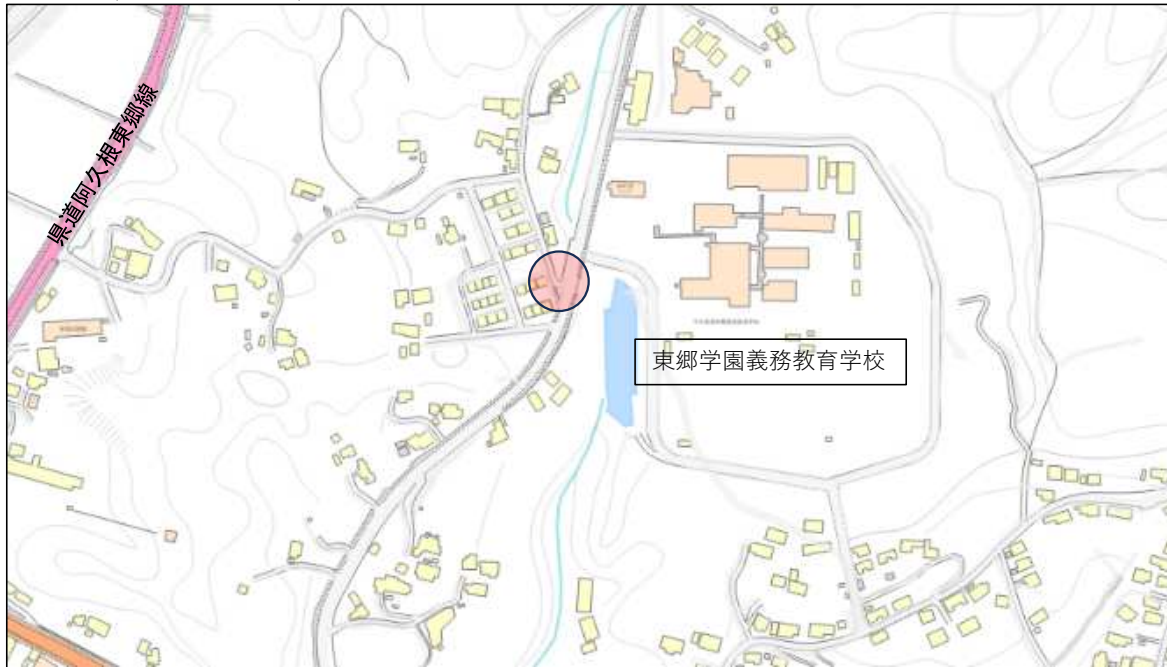
番号35 市道平上水流宇都線

- ・側溝の蓋が設置されている箇所と未設置の箇所があり、未設置の箇所に児童生徒が落下する危険がある。

- ・令和7年度から年次的に蓋の設置を検討予定
- ・学校の安全指導完了

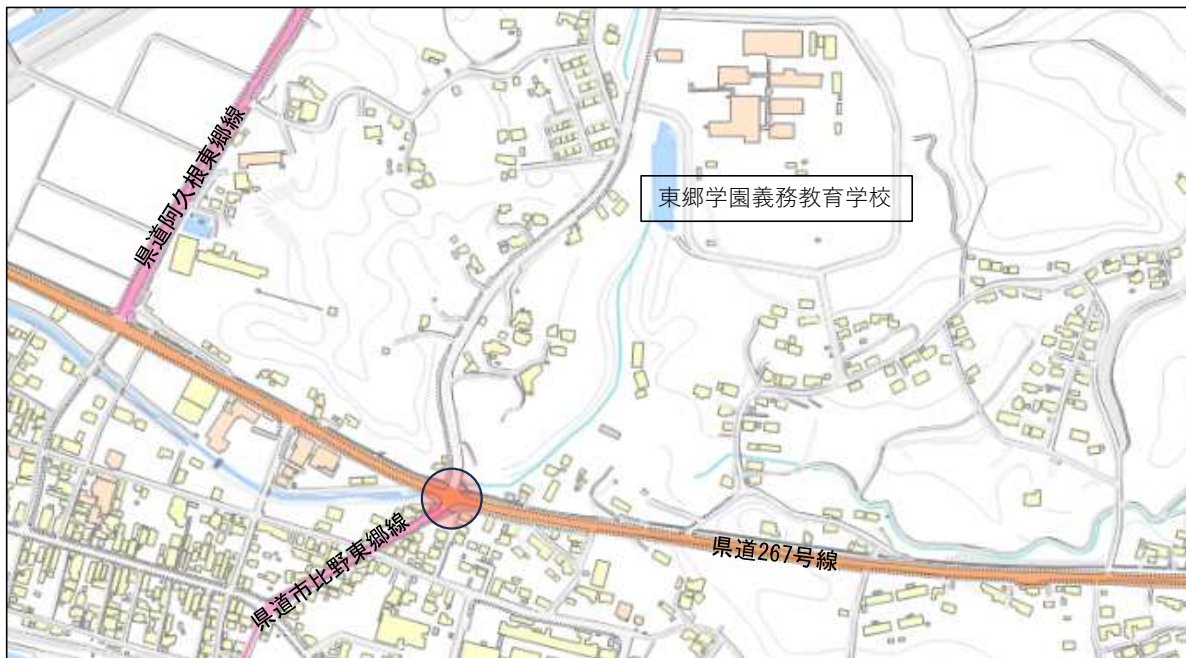
番号36 県道267号線

- 〈現状〉
- ・学校前道路から県道267号線に向かって坂道を下っていく際、斧刈交差点の信号機の色が太陽の光による眩しさで見えづらい時間帯がある。
- 〈対策内容〉
- ・LED化で対応予定（警察）
  - ・学校の安全指導完了

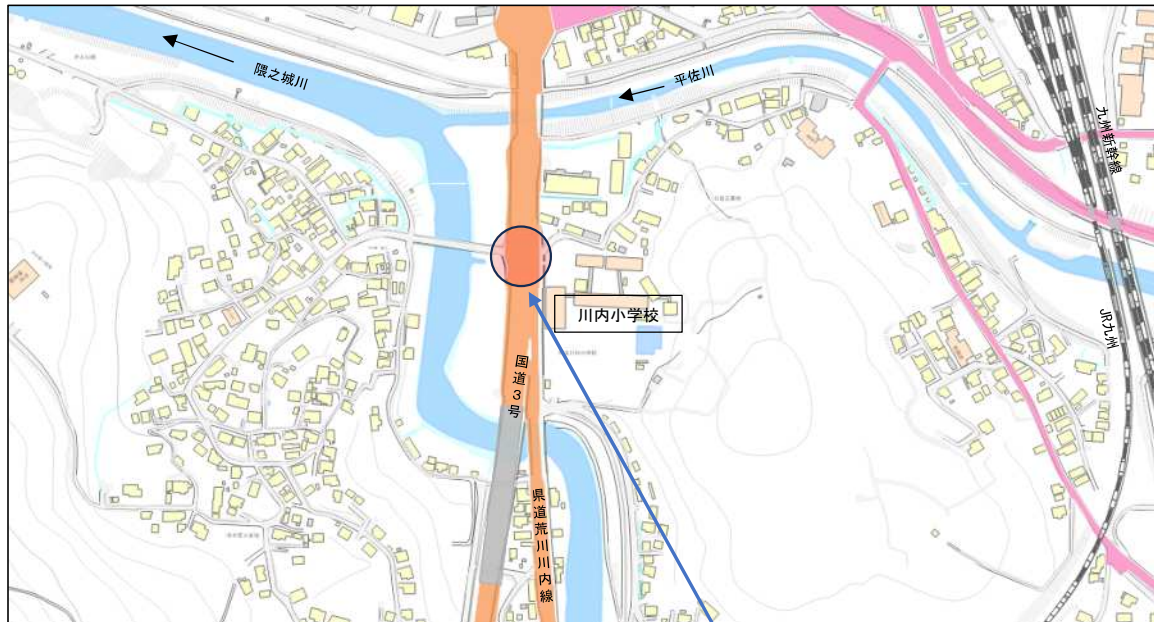
番号10 国道3号

- 〈10. 現状〉
- ・日暮地区・金剛地区約50名の児童が利用している。朝の登校の時間帯は、自動車の通行が大変多く、横断歩道が摩擦で色が分からず、大変危険である。
- 〈8. 対策内容〉
- ・横断歩道の復旧について、公安委員会へ補修上申請済み。
  - ・学校の安全指導（完了）

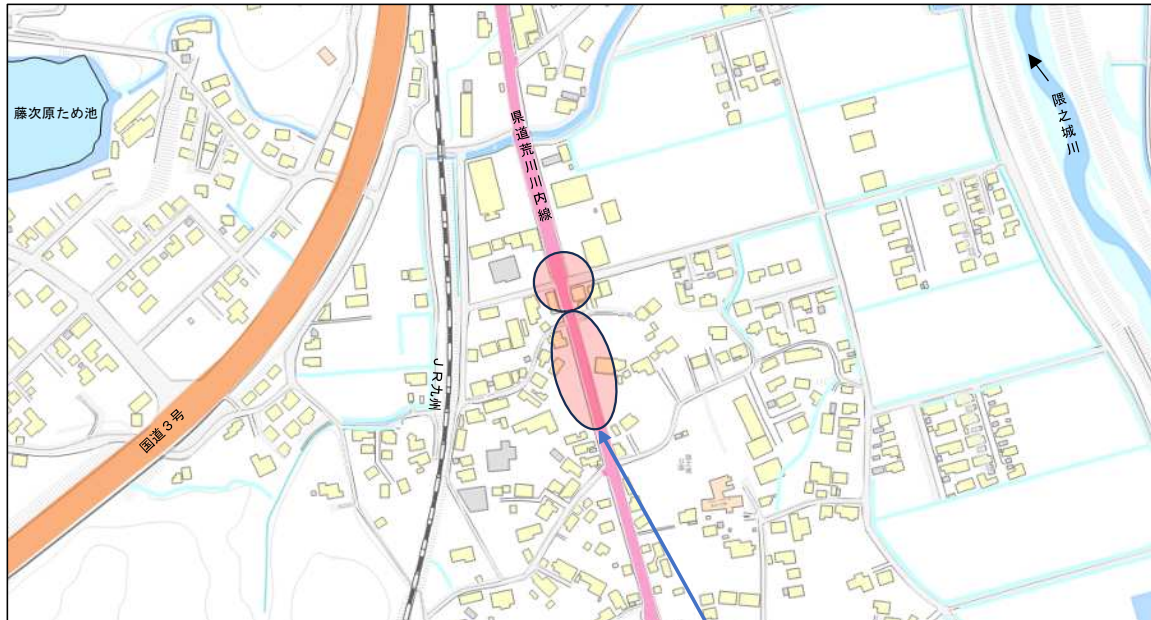
番号13 県道荒川川内線（県道313号）

- 〈13. 現状〉
- ・歩道が狭い。縁石やガードレールもなく車両との接触が心配される。
- 〈13. 対策内容〉
- ・他工区が事業中のため早期に着手できない。
  - ・学校の安全指導（完了）

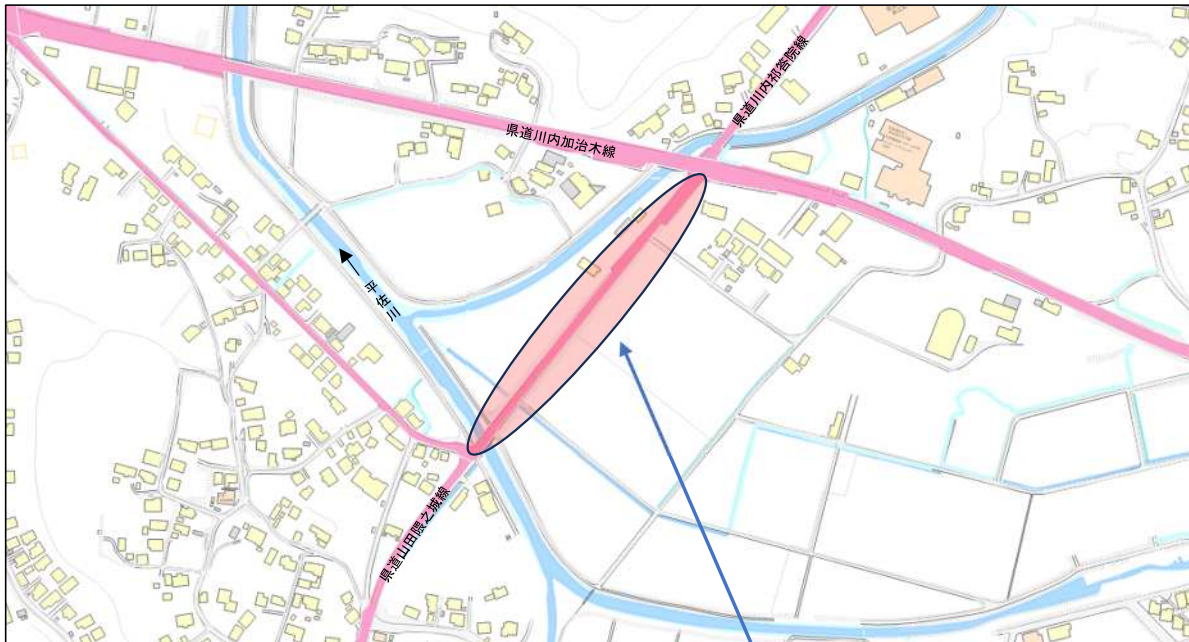
番号15 県道川内祁答院線（県道333号）

- 〈15. 現状〉  
・大型車をはじめ交通量が多く、歩道がないため危険。
- 〈15. 対策内容〉  
・歩道整備工事を実施中。  
・学校の安全指導（完了）

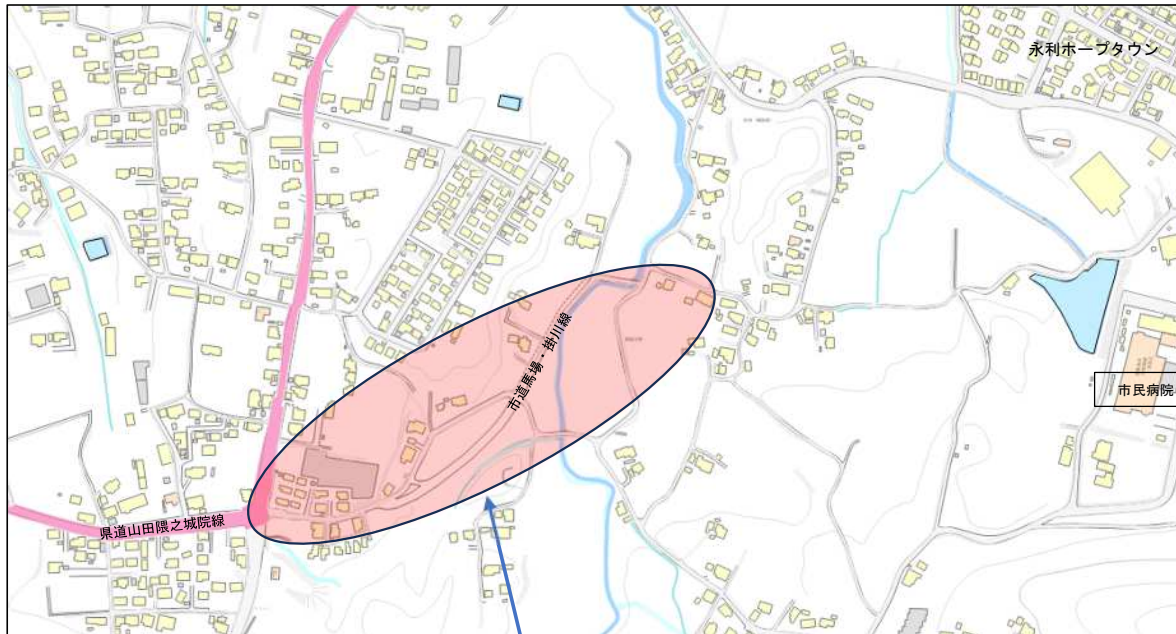
番号16 市道馬場・掛川線

- 〈16. 現状〉
- ・道路が狭くカーブで見通しも悪い。特に登校時は自動車も多い。
- 〈16. 対策内容〉
- ・道路整備の事業継続中。令和11年度完了予定。
  - ・学校の安全指導（完了）

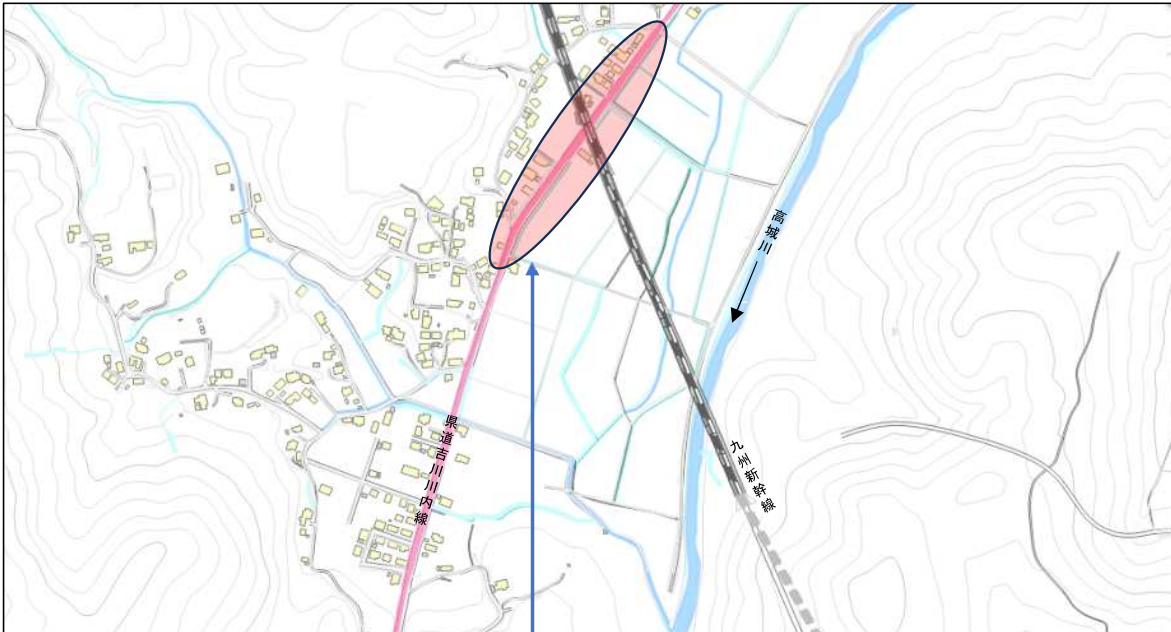
番号18 県道吉川川内線（県道341号）

- 〈18. 現状〉
- ・300mくらい歩道があるが、歩道がなくなり白線で仕切られているだけの箇所もあり、道幅も狭く危険である。
- 〈18. 対策内容〉
- ・歩行の安全確保として区画線を設置。歩道整備については、他工区の事業中のため早期に着手できない。
  - ・学校の安全指導（完了）

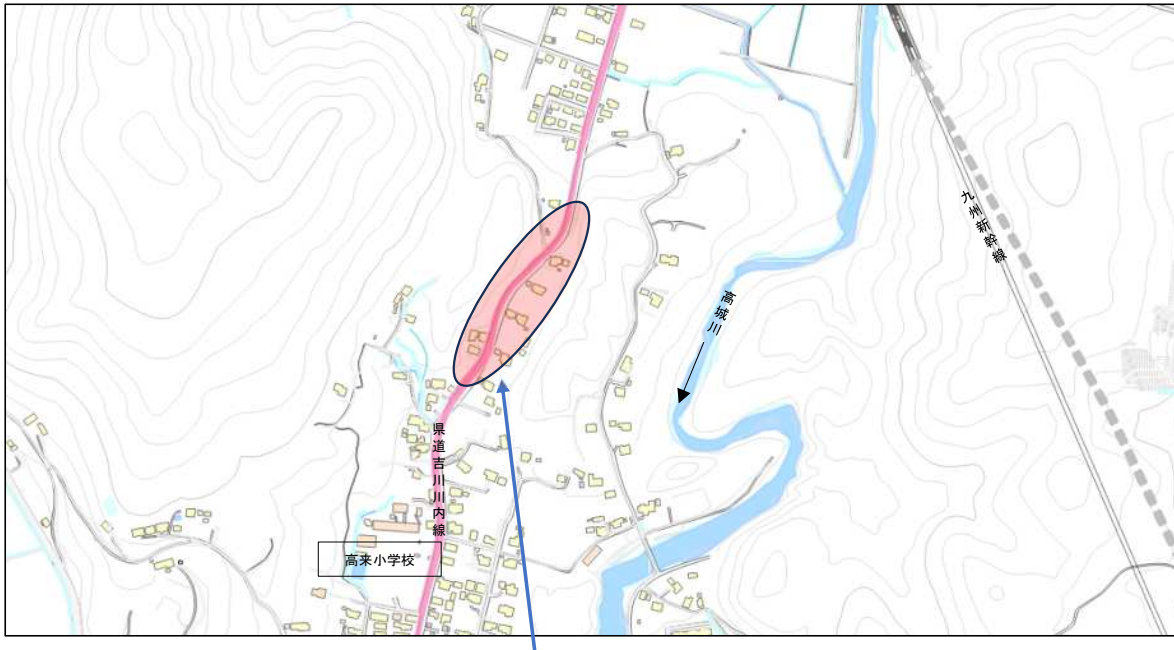
番号19 県道吉川川内線（県道341号）

- 〈19. 現状〉
- ・道路東側には歩道が設けられたが、西側は路側帯が狭く草木も生い茂る時期があり中学生の自転車登校が危険である。大型車の往来も増えている。
- 〈19. 対策内容〉
- ・伐採及び路面清掃を実施。歩道整備については、他工区の事業中のため早期に着手できない。
  - ・学校の安全指導（完了）

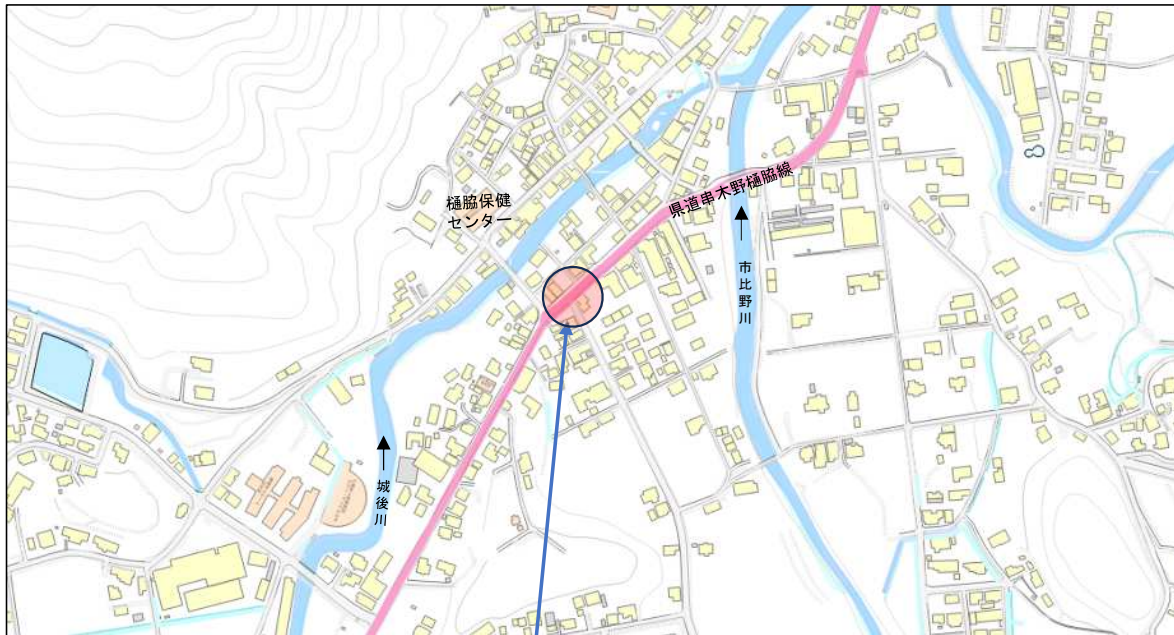
番号22 県道串木野樋脇線（県道39号）

- ・ 小学校方面への左折車と登校中の自転車通学生が出合い頭に衝突する危険性がある。減速せずに通過する車両も多い。

- ・ 対策について、関係者と協議してやりたい。一定の路面標示は施工済であるが不足分があれば検討したい。
- ・ 学校の安全指導（完了）

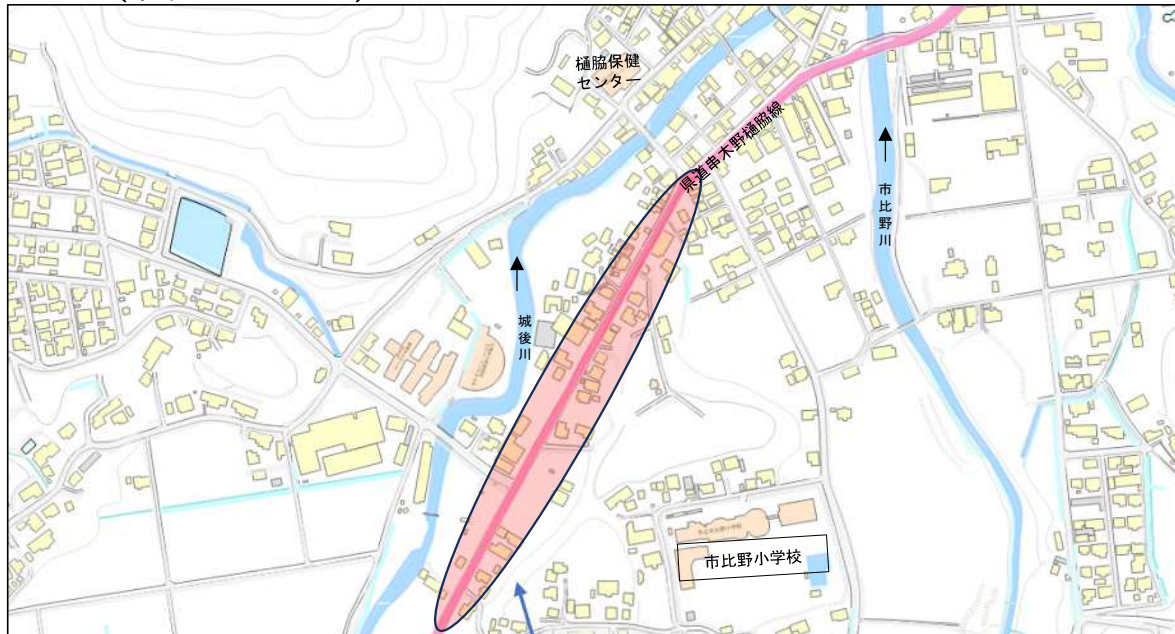
番号23 県道串木野樋脇線（県道39号）

- 〈23. 現状〉
- ・交通が多いが、道幅が狭く歩道もない。
- 〈23. 対策内容〉
- ・対策について、関係者と協議してきたい。一定の路面標示は施工済であるが不足分があれば検討したい。
  - ・学校の安全指導（完了）

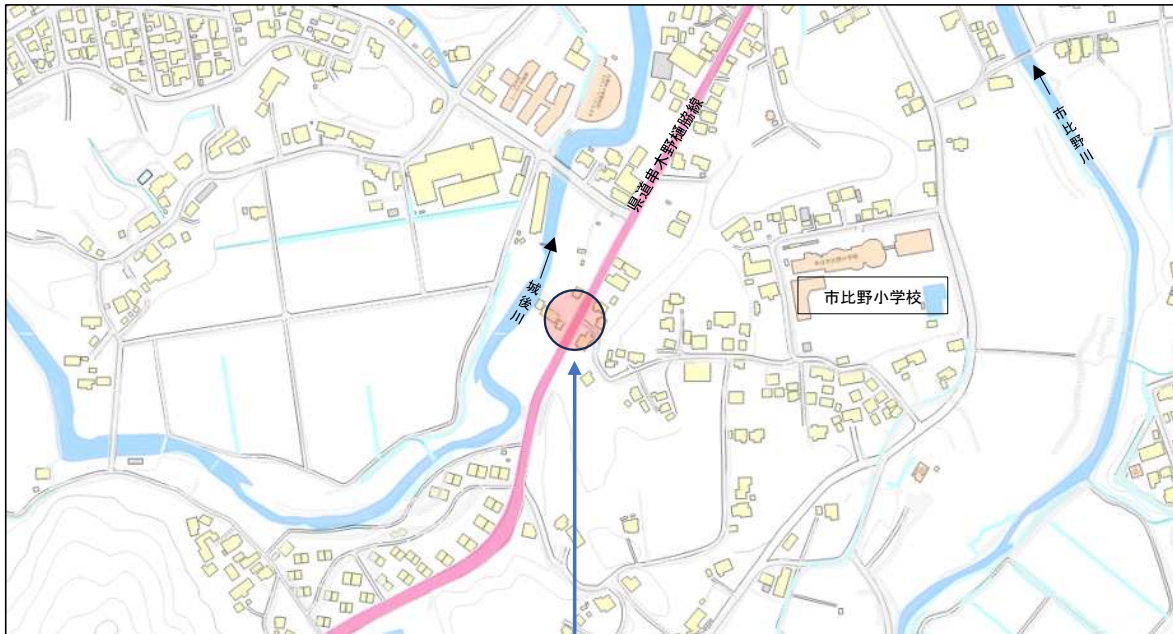
番号24 県道串木野樋脇線（県道39号）

- 〈24. 現状〉
- ・横断歩道付近でスピードを落とさない車両が多い。歩行者がいても停車しない車両が多い。
- 〈24. 対策内容〉
- ・対策について、関係者と協議してみたい。一定の路面標示は施工済であるが不足分があれば検討したい。
  - ・学校の安全指導（完了）
