令和6年度

## 鹿児島県薩摩川内市川内小学校 (番号5)

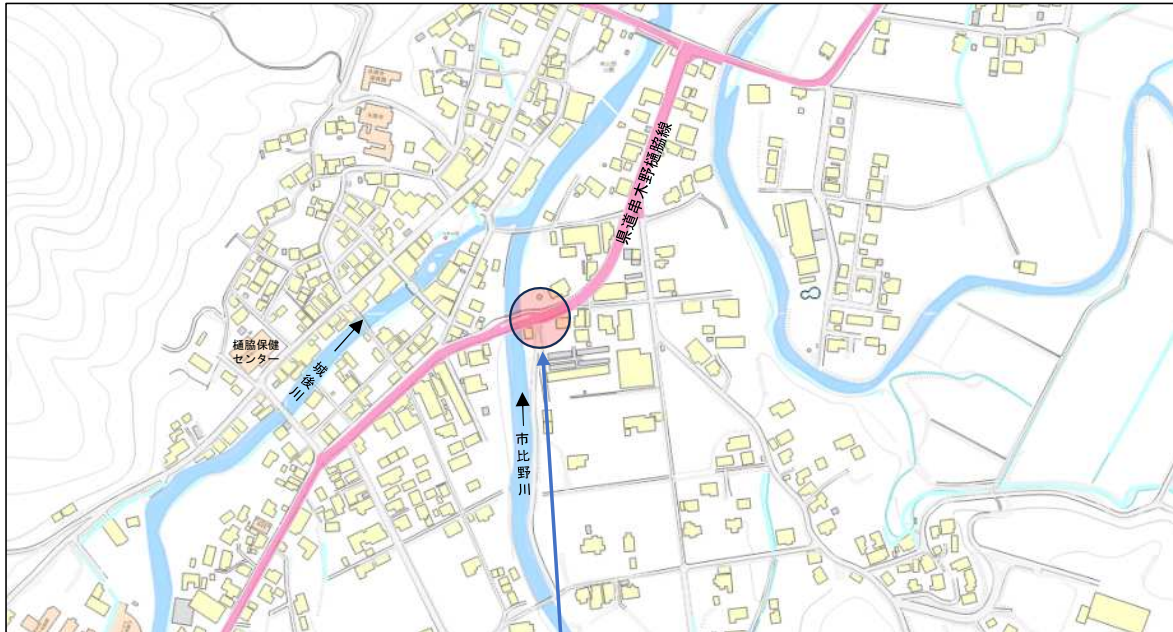
番号25 県道串木野樋脇線（県道39号）

- 〈25. 現状〉
- ・横断歩道付近でスピードを落とさない車両が多い。歩行者がいても停車しない車両が多い。
- 〈25. 対策内容〉
- ・対策について、関係者と協議してみたい。一定の路面標示は施工済であるが不足分があれば検討したい。
  - ・学校の安全指導（完了）

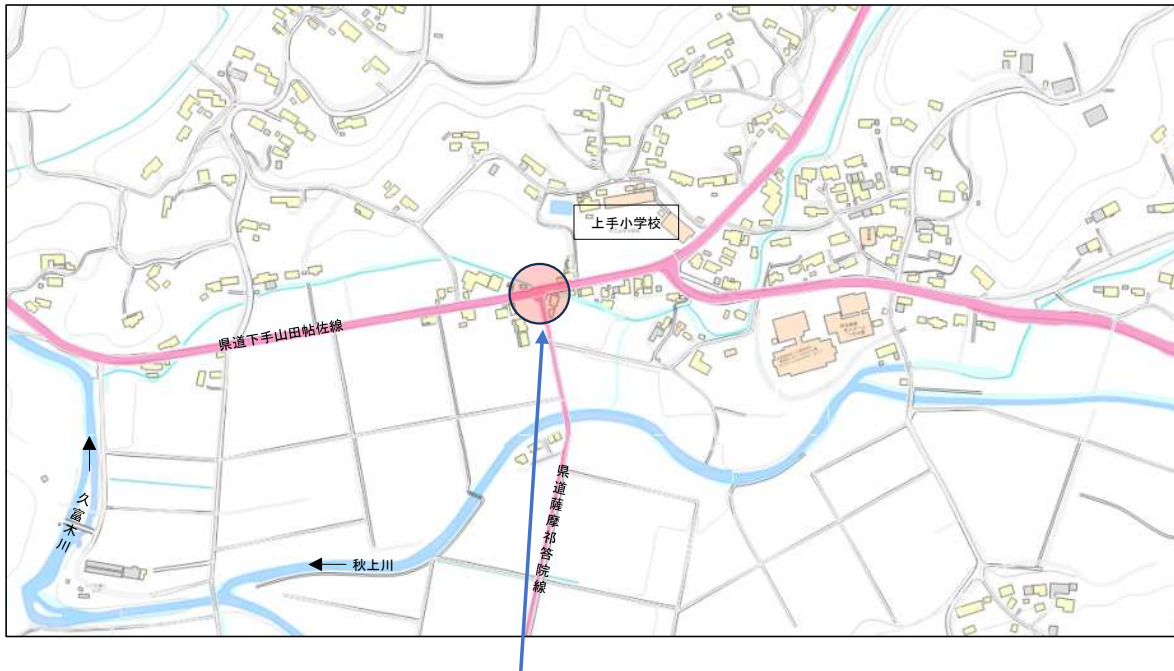
番号31 県道下手山田帖佐線（県道391号）  
県道薩摩祁答院線（県道396号）

- 〈31. 現状〉  
・見通しが悪い。車の停止線が道路の接合部にかかっており自転車と車の接触が想定される。
- 〈31. 対策内容〉  
・停止線の移設について、公安委員会へ上申を行っている。  
・学校の安全指導（完了）

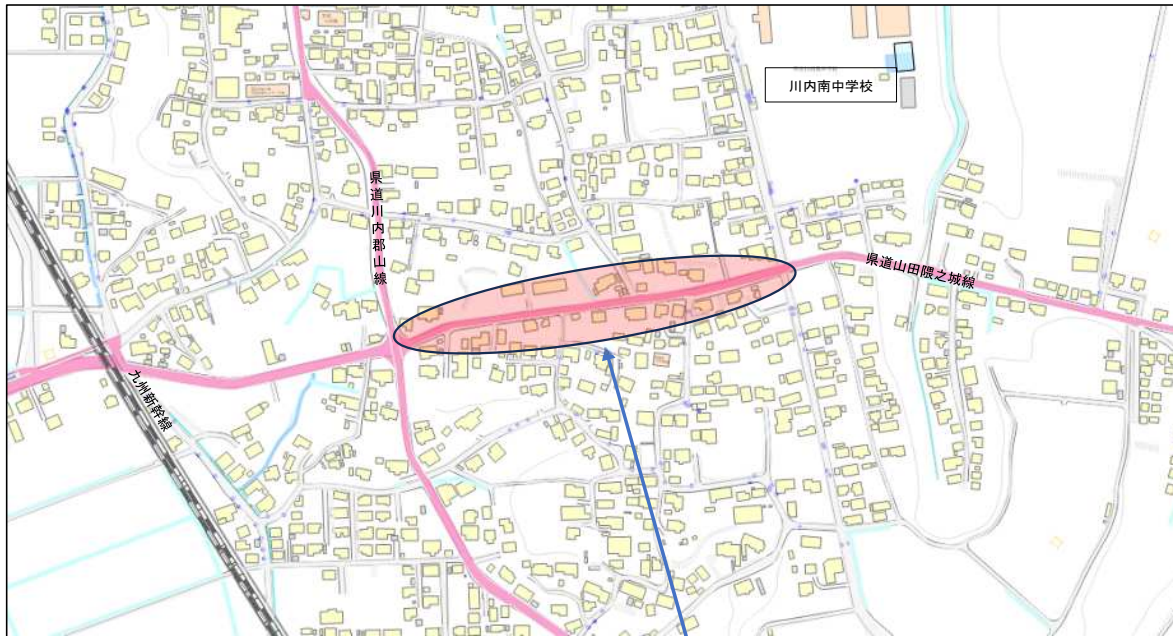
番号35 県道山田隈之城線（県道336号）

- 〈35. 現状〉
- ・登下校の時間帯の自動車の通行量が非常に多いにもかかわらず道路幅が非常に狭いため、接触事故等が過去に発生している。
- 〈35. 対策内容〉
- ・現在、特定交通安全施設整備事業（隈之城工区）を実施中。
  - ・学校の安全指導（完了）

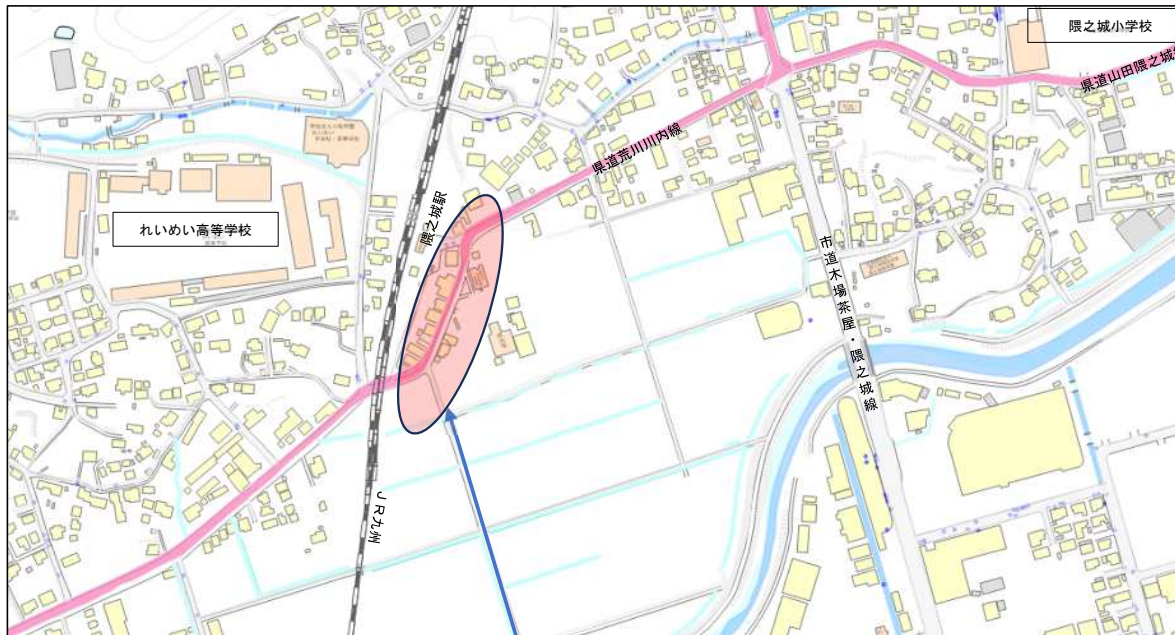
番号36 県道荒川川内線（県道313号）

- ・登下校の時間帯の自動車の通行量が多いうえに道幅が狭く過去に事故が発生している。限之城小学校までの道路は特に危険性が高い。

- ・現在、他工区の事業中であり早期に着手できない。
- ・学校の安全指導（完了）

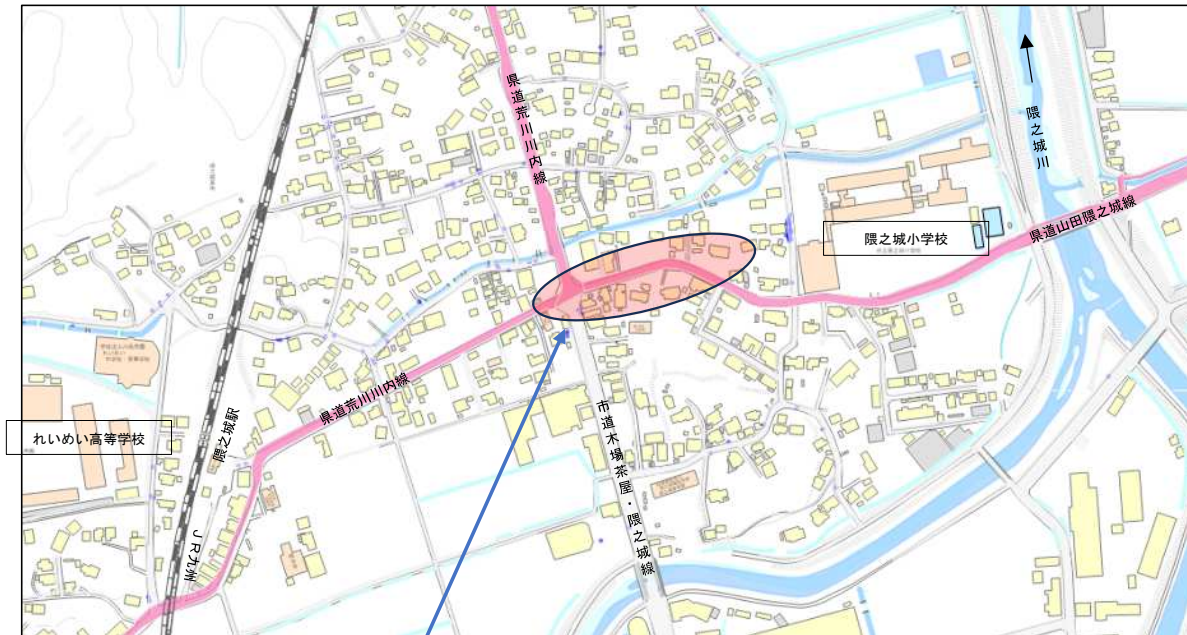
番号37 県道山田隈之城線（県道336号）

- 〈37. 現状〉
- ・登下校の時間帯の自動車の通行量が多いうえに道幅が狭く過去に事故が発生している。隈之城小学校までの道路は特に危険性が高い。
- 〈37. 対策内容〉
- ・現在、他工区の事業中であり早期に着手できない。
  - ・学校の安全指導（完了）

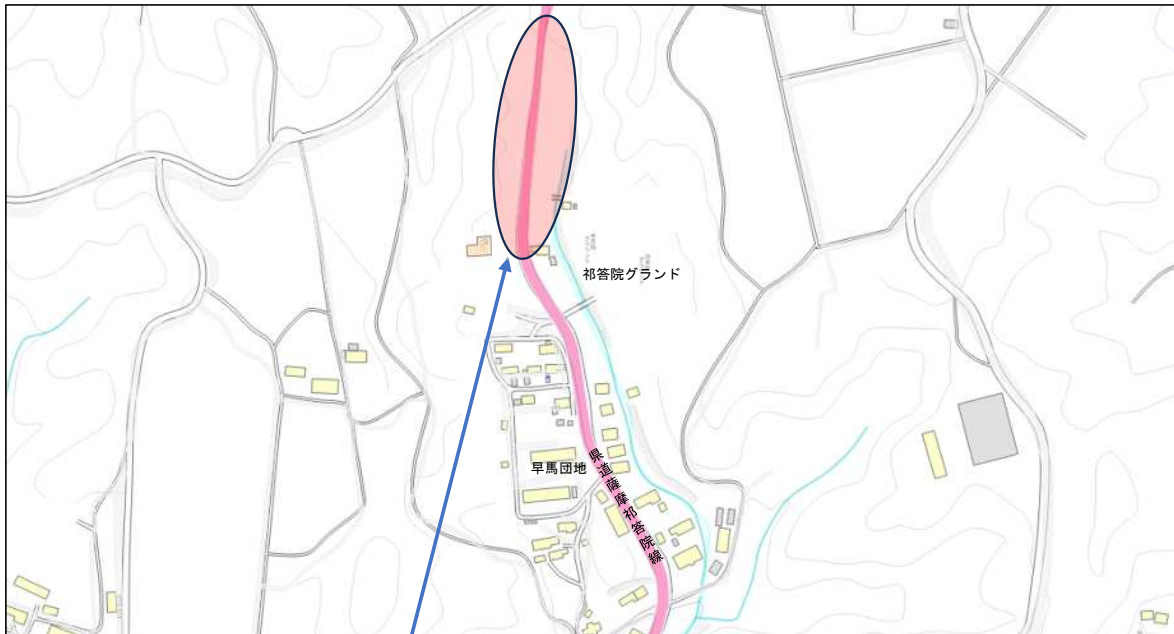
番号41 県道薩摩祁答院線（県道396号）

- 〈41. 現状〉  
・法面の工事中であるが、土砂が流出して滑りやすい。  
〈41. 対策内容〉  
・現在事業途中で早期完成に取り組んでまいりたい。  
・学校の安全指導（完了）

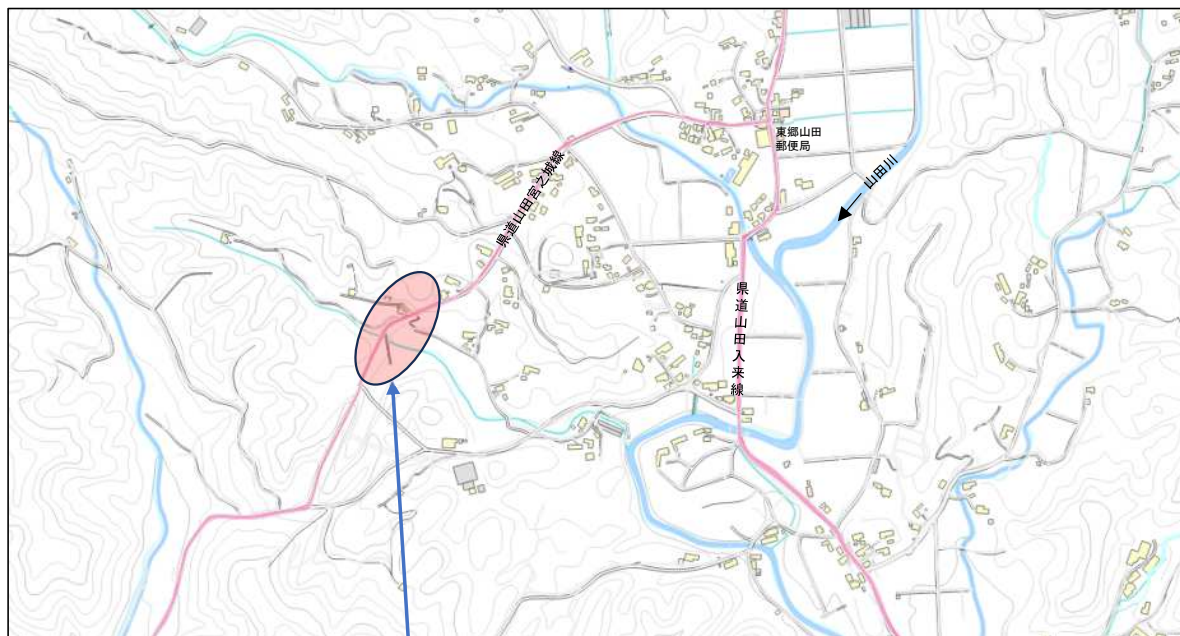
番号42 県道東郷山田宮之城線（県道344号）

- ・山肌から小石が落下してくる。また、大雨が降ったら土砂崩れが起きてもおかしくない状況である。また、街灯がないため夜道は真っ暗である。この道を中学生は自転車で通学している。

- ・一部区間において落石防止柵を設置。法面対策についての工法を検討したい。なお、街灯の設置は自治会等に相談をお願いしたい。
- ・学校の安全指導（完了）

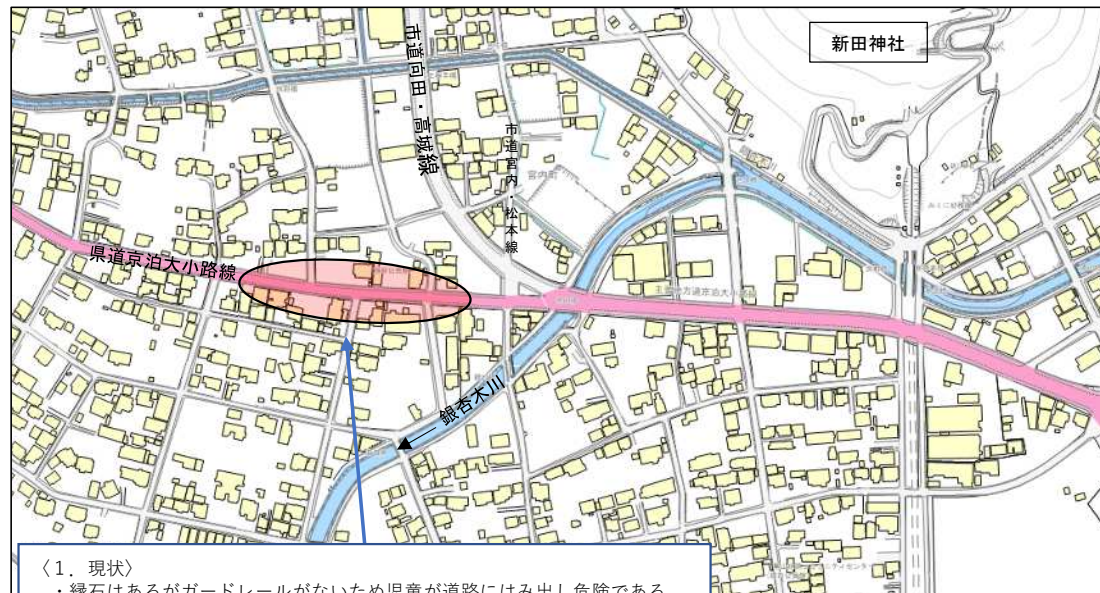
番号1 県道京泊大小路線（県道44号）

- 〈1. 現状〉
- ・縁石はあるがガードレールがないため児童が道路にはみ出し危険である
- 〈1. 対策内容〉
- ・現地調査の結果ガードレールの設置は困難。他の安全対策を検討中
  - ・学校の安全指導（完了）

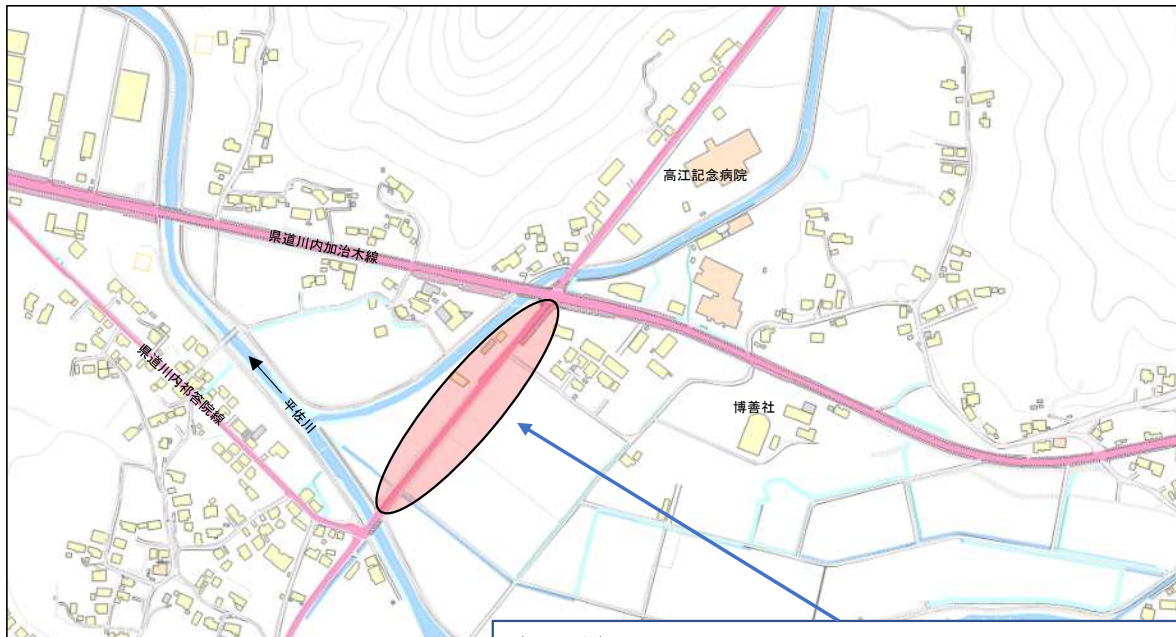
番号9 県道川内祁答院線（県道333号）

- 〈9. 現状〉
- ・交通が多いが歩道がないため危険である
- 〈9. 対策内容〉
- ・現在、簡易歩道の設置に向け工事発注を行っている
  - ・学校の安全指導（完了）

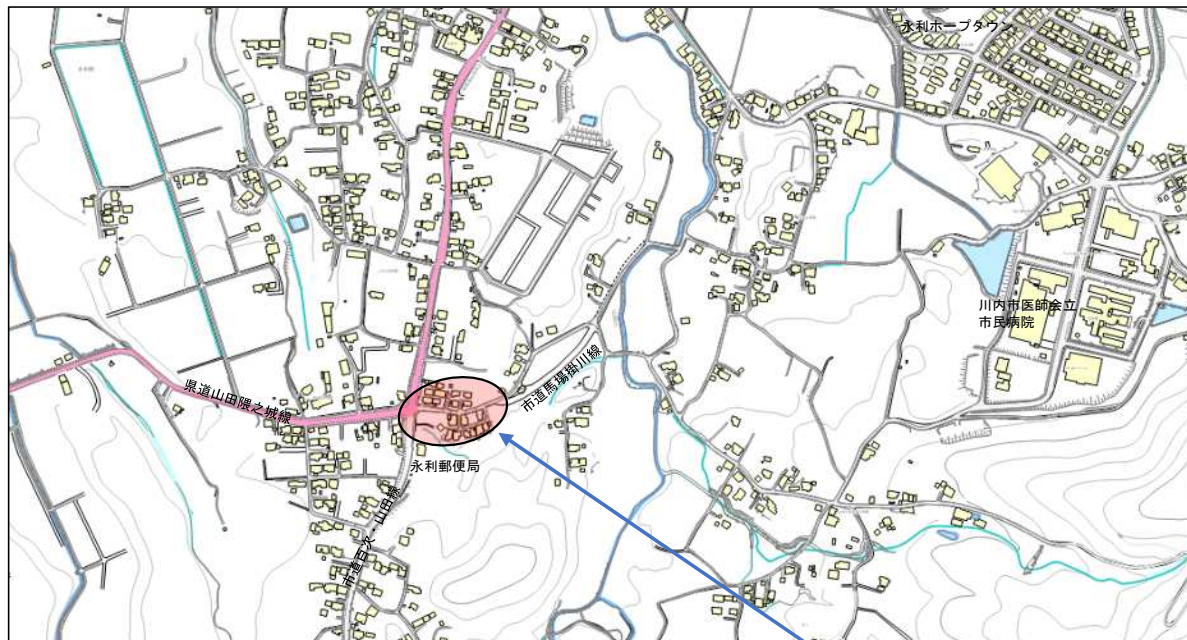
番号10 市道馬場・掛川線

- 〈10. 現状〉
- ・道路幅が狭くカーブ箇所でもり見通しが悪く危険である
- 〈10. 対策内容〉
- ・現在、改良工事の継続中
  - ・学校の安全指導（完了）

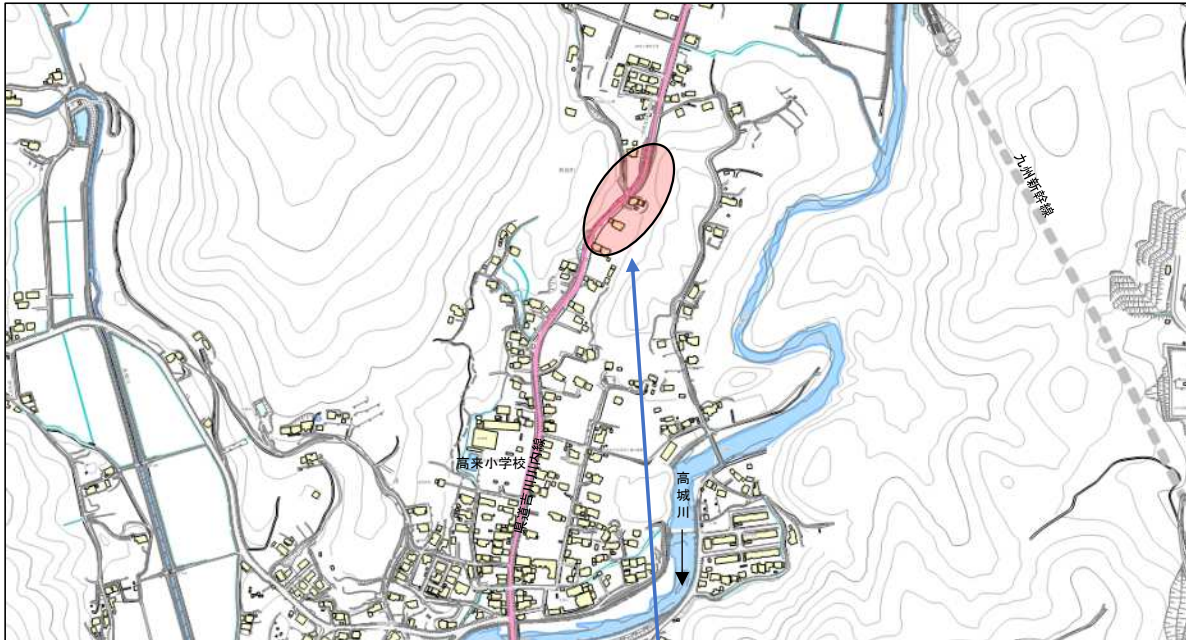
番号12 県道吉川川内線（県道341号）

- 〈12. 現状〉
- ・白線で仕切られただけで歩道がなく危険である
- 〈12. 対策内容〉
- ・整備については、状況調査を行い総合的に判断したい。現在対応策について検討中
  - ・学校の安全指導（完了）

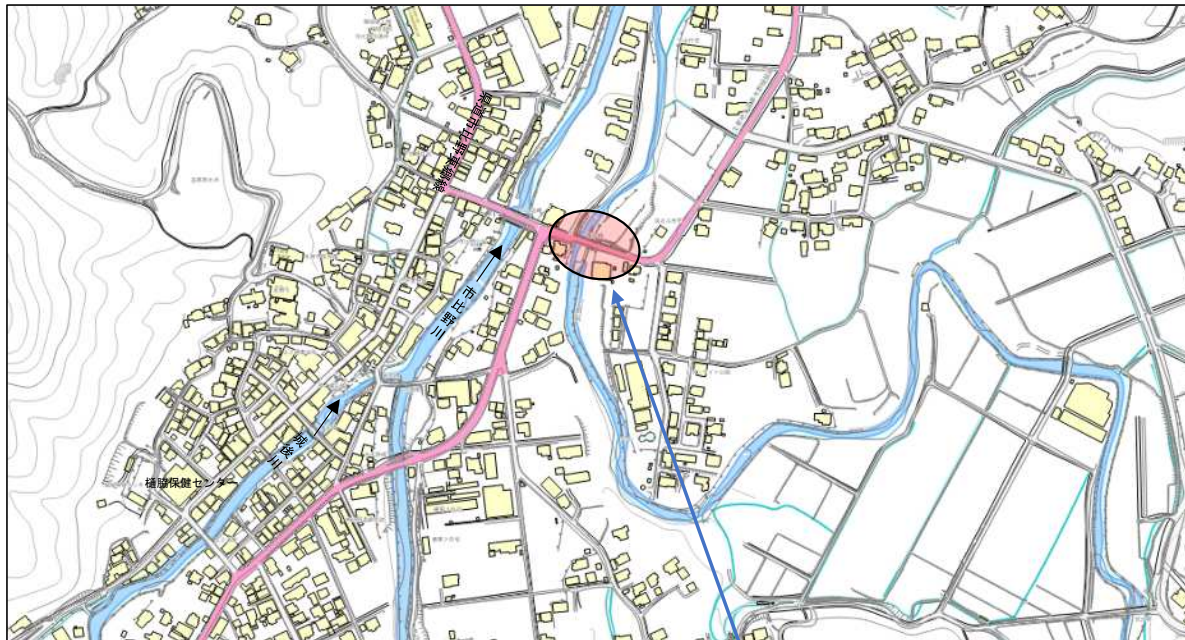
番号26 県道串木野樋脇線（県道 39号）

- 〈14. 現状〉
- ・道幅が狭く交通量も多い。また、信号機が視認しづらく車両通行においても危険である
- 〈14. 対策内容〉
- ・現在早期完成を目指し工事を進めている。また、仮設歩行帯について設置を検討している
  - ・学校の安全指導（完了）

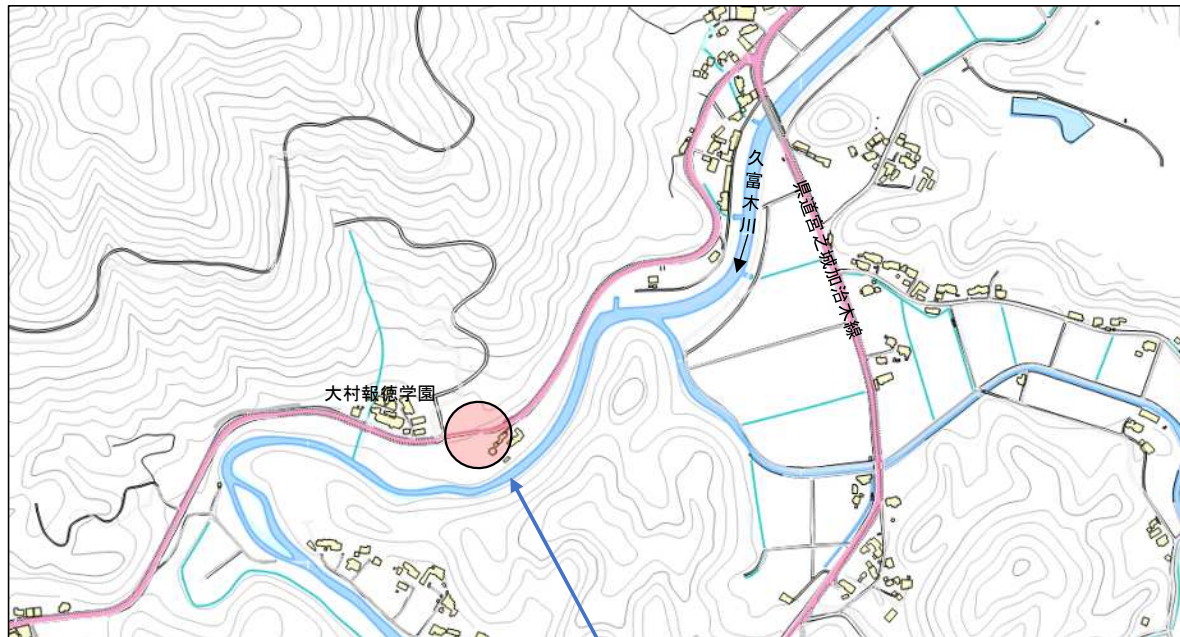
番号20 県道川内祁答院線（県道333号）

- 〈20. 現状〉
- ・道幅が狭いっており車の離合ができず、通学において危険である
- 〈20. 対策内容〉
- ・整備に向け対応を継続中
  - ・学校の安全指導（完了）

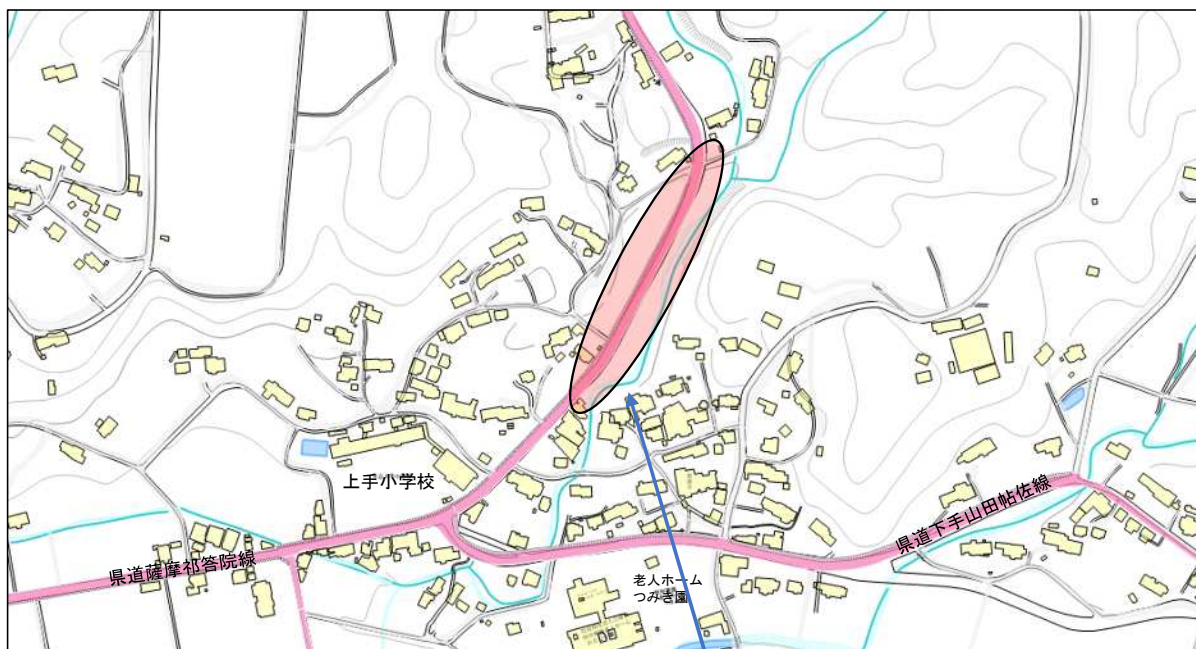
番号21 県道薩摩祁答院線（県道 369号）

- 〈21. 現状〉
- ・歩道はあるがガードレールがなく、通学において危険である
- 〈21. 対策内容〉
- ・歩道と車道が分離されておりガードレールの設置は困難であるが、視線誘導標の設置を検討している
  - ・学校の安全指導（完了）

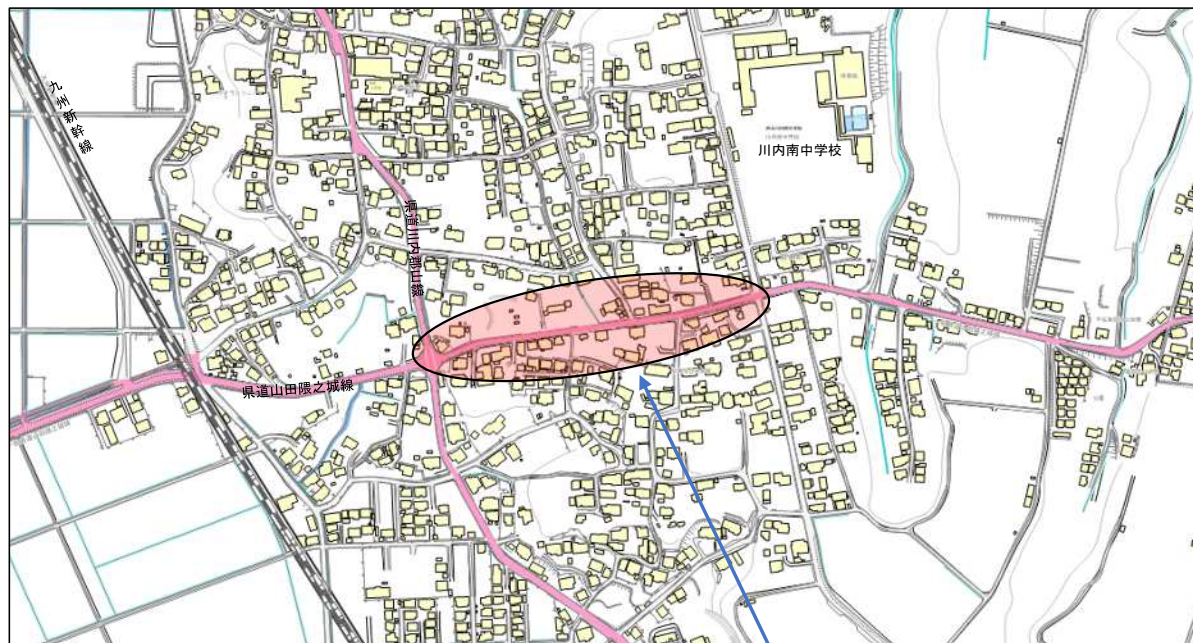
番号25 県道山田隈之城線（県道336号）

- 〈25. 現状〉
- ・電柱が車道路側部にあり自転車の走行において支障となり危険である
- 〈25. 対策内容〉
- ・現在電柱の管理者と協議中。整備については状況に応じた検討
  - ・学校の安全指導（完了）

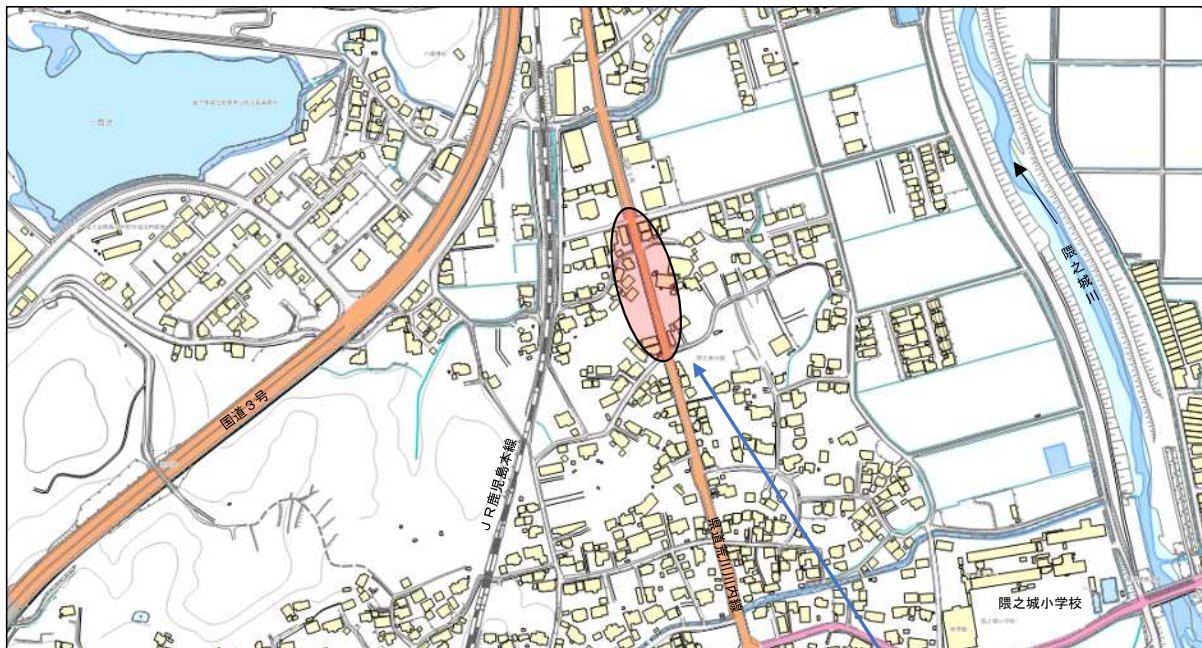
番号33 県道荒川川内線（県道 313号）

- 〈33. 現状〉
- ・歩道が狭く防護柵等もないため通学において危険である
- 〈33. 対策内容〉
- ・利用実態や事故発生状況など整備において総合的に判断したい
  - ・学校の安全指導（完了）

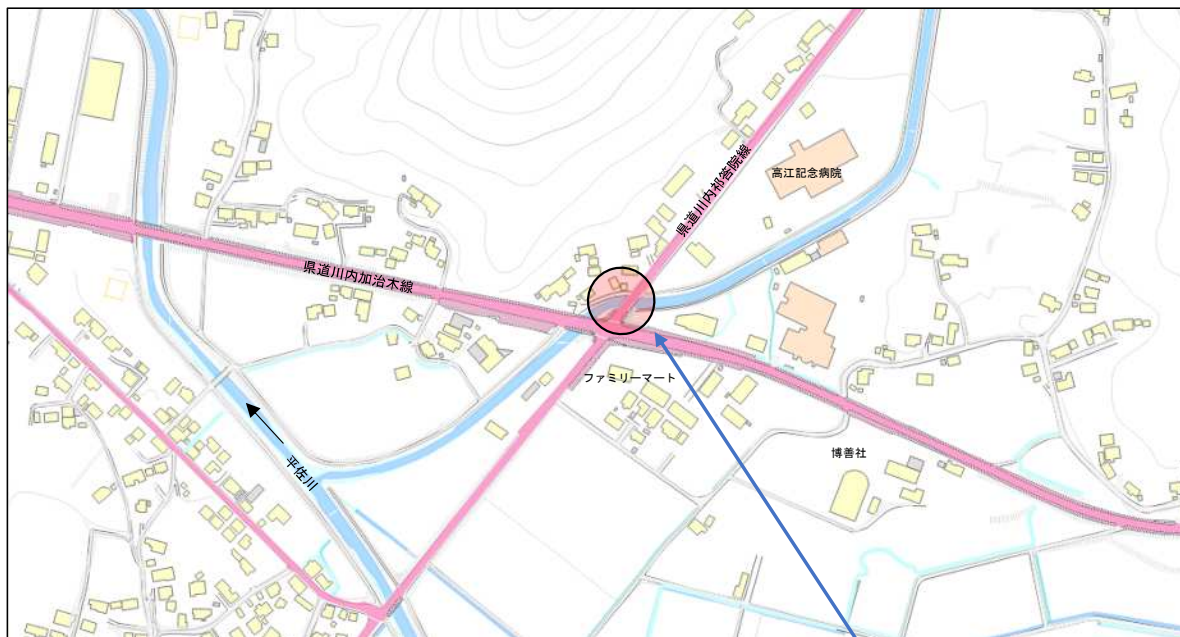
番号36 県道川内市道（県道333号）

- 〈36. 現状〉  
・右折レーンがなく通学において車両と接触する危険性がある  
〈36. 対策内容〉  
・新規事業化に向け検討している  
・学校の安全指導（完了）

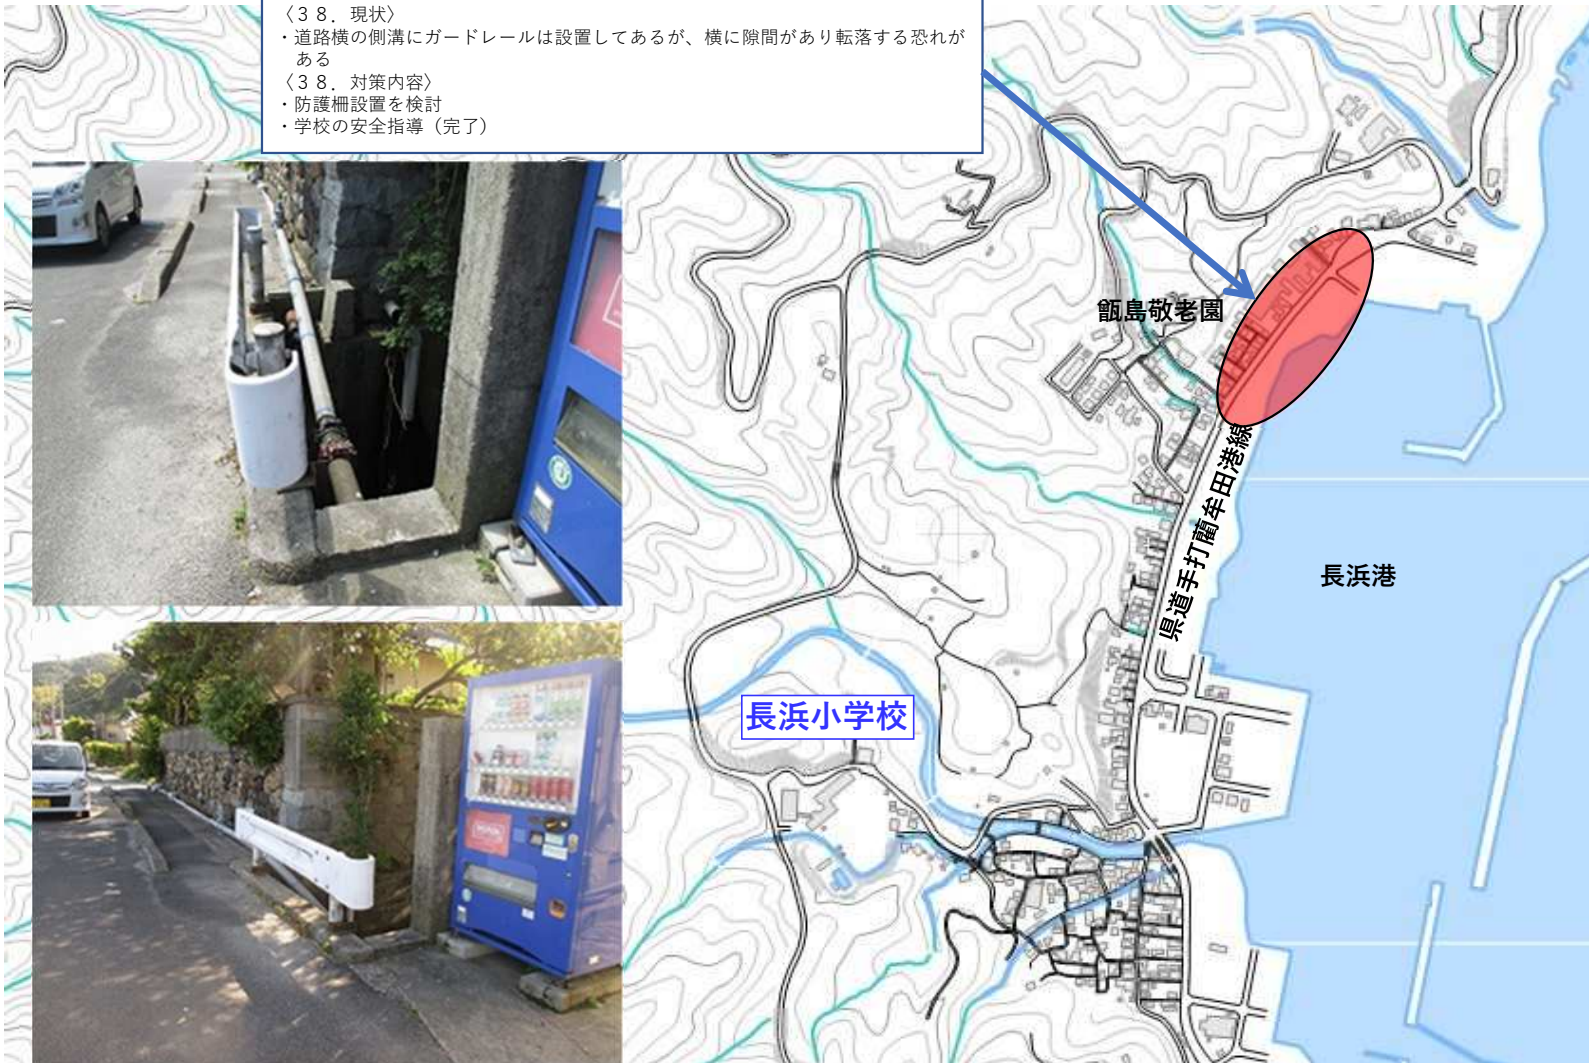
- ・道路横の側溝にガードレールは設置してあるが、横に隙間があり転落する恐れがある

- ・防護柵設置を検討
- ・学校の安全指導（完了）
