令和7年度

鹿児島県薩摩川内市川内小学校  
(番号1)

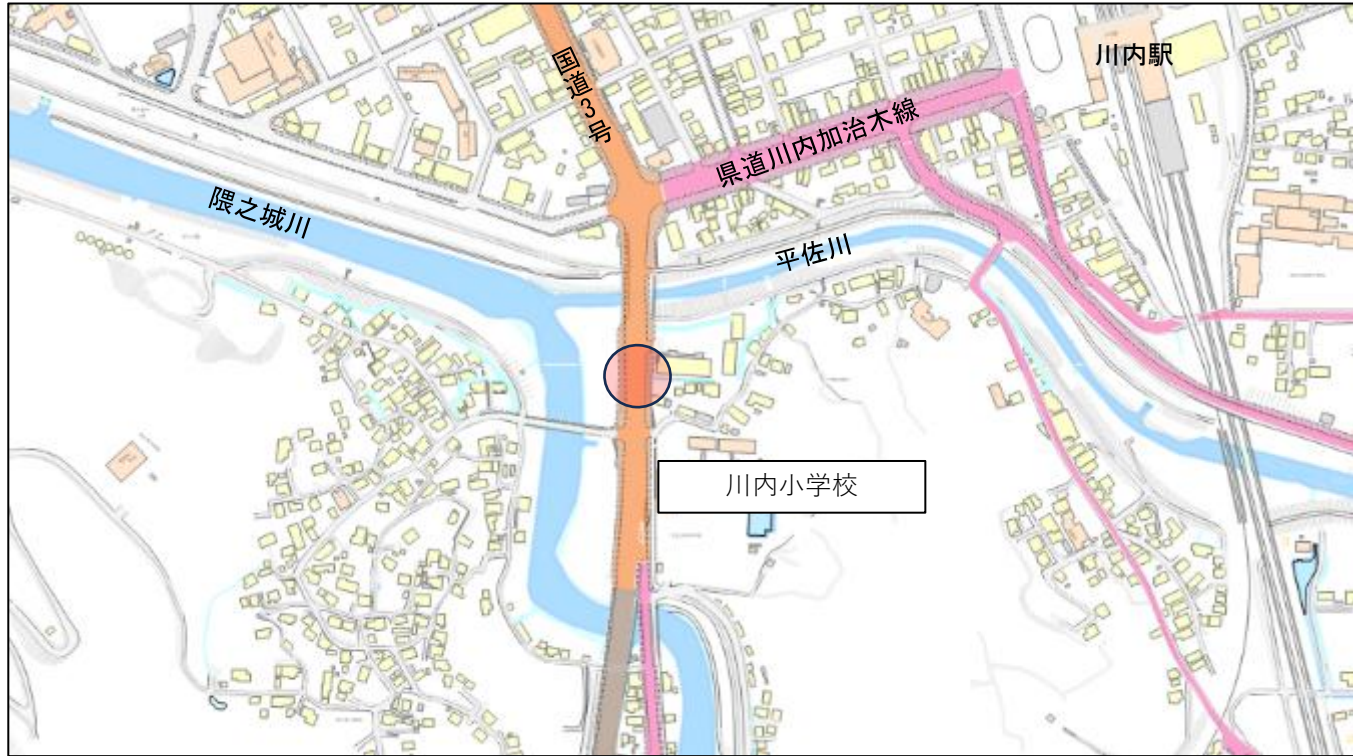
番号1 国道3号

- 〈現状〉※R6年度からの継続
- ・日暮地区・金剛地区約50名の児童が利用している。朝の登校の時間帯は自転車が多く行き来しており、登校する児童と自転車との接触等起こっており、大変危険である。
- 〈対策内容〉
- ・歩行者・自転車との分離対策について各関係機関との協議が完了済である・
  - ・今年度より可能な限り早い段階で対策ができるよう進める。

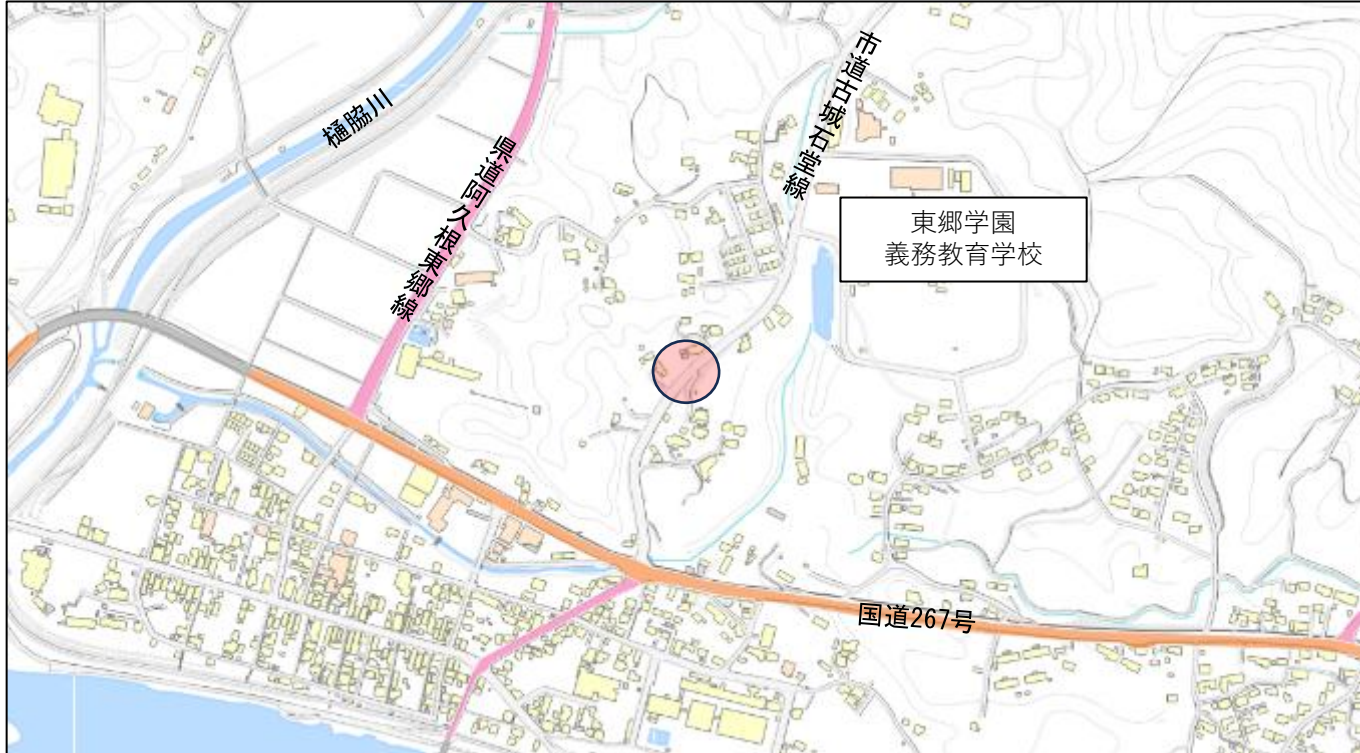
番号14 市道古城石堂線

- ・高齢者や生徒が登下校時に使用する道路である。  
スピードを出す車両が多いので危険である。

- ・カーブ区間の約100mを年次的にガードパイプの設置を実施したい。

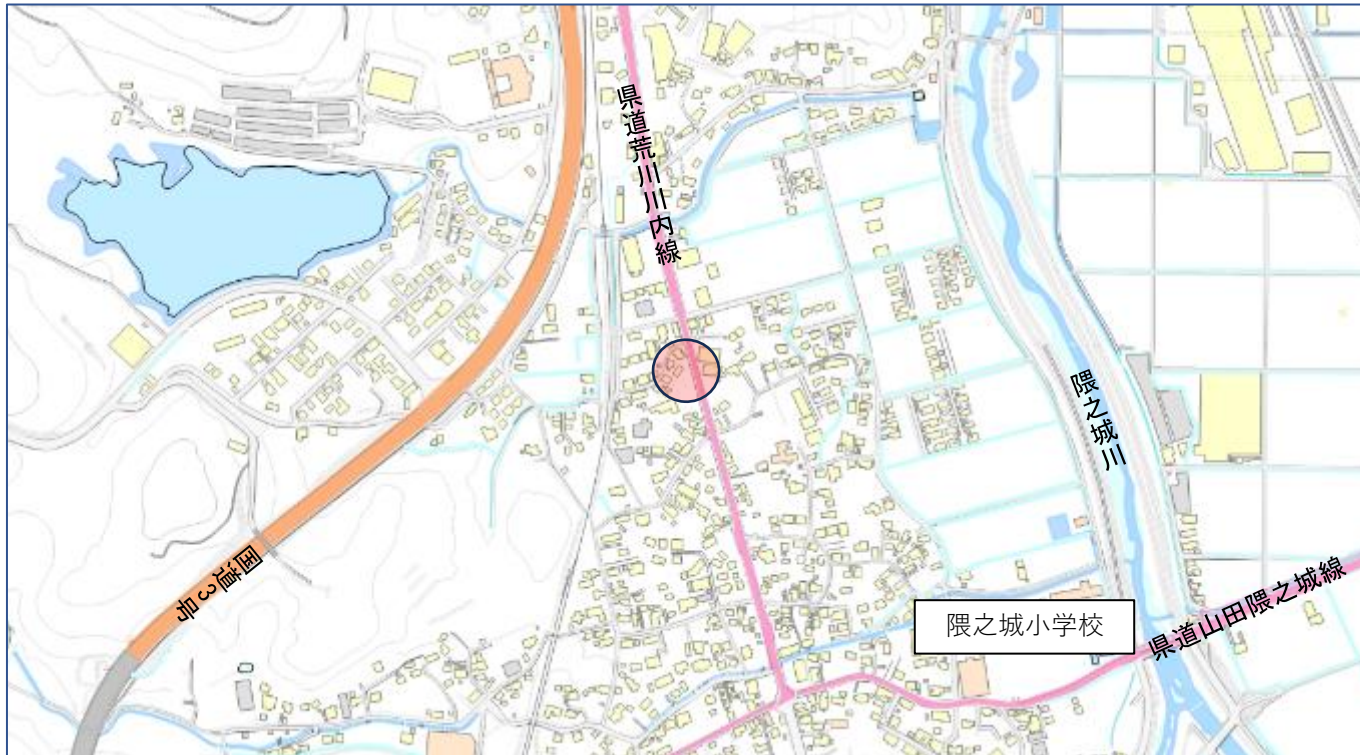
番号16 県道荒川川内線

・歩道が狭く、縁石やガードレールもないので車両との接触が心配である。

・現在、他工区の事業中であり、早急に着手できないため学校側での安全指導を継続してお願いしたい。

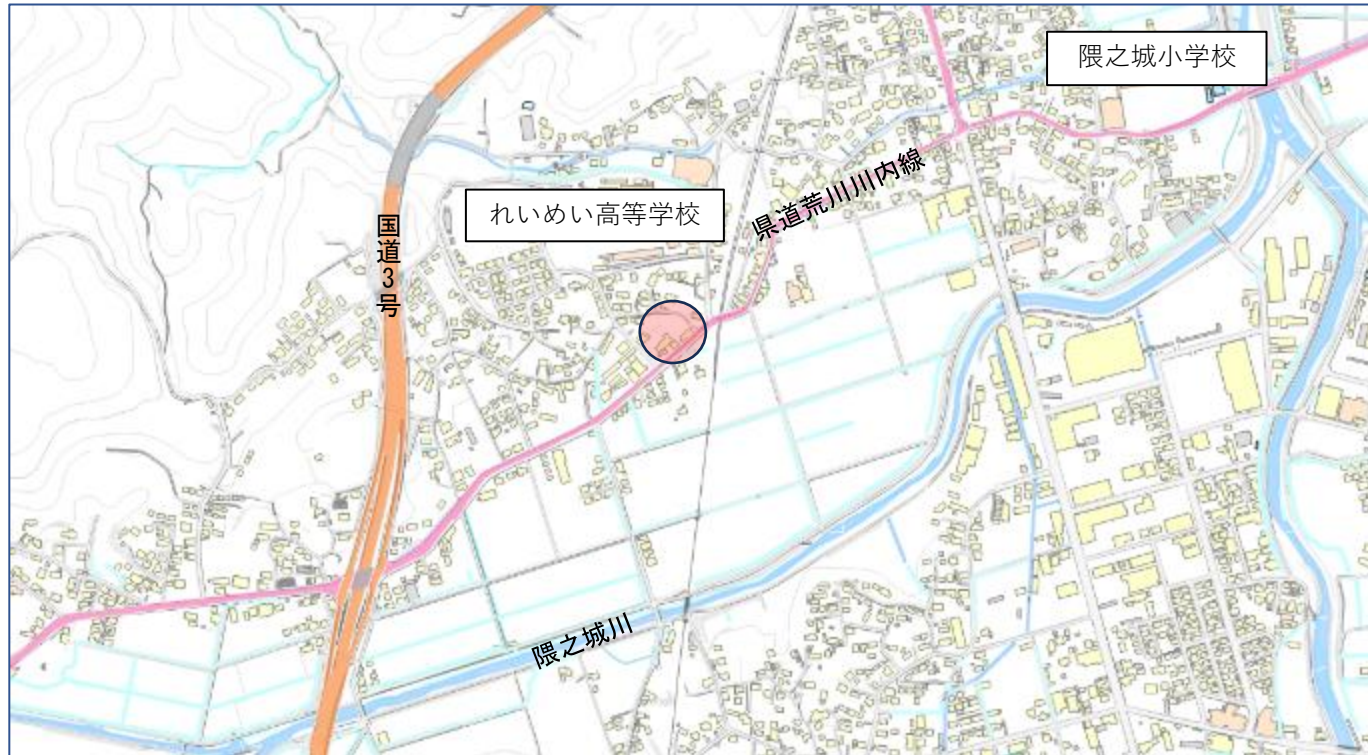
番号17 県道荒川川内線

- ・路側帯が狭く、規制線が消えており、側溝に蓋がないため児童が側溝に落ちる危険性がある。

- ・予算が付き次第、側溝改良を実施して行きたい。

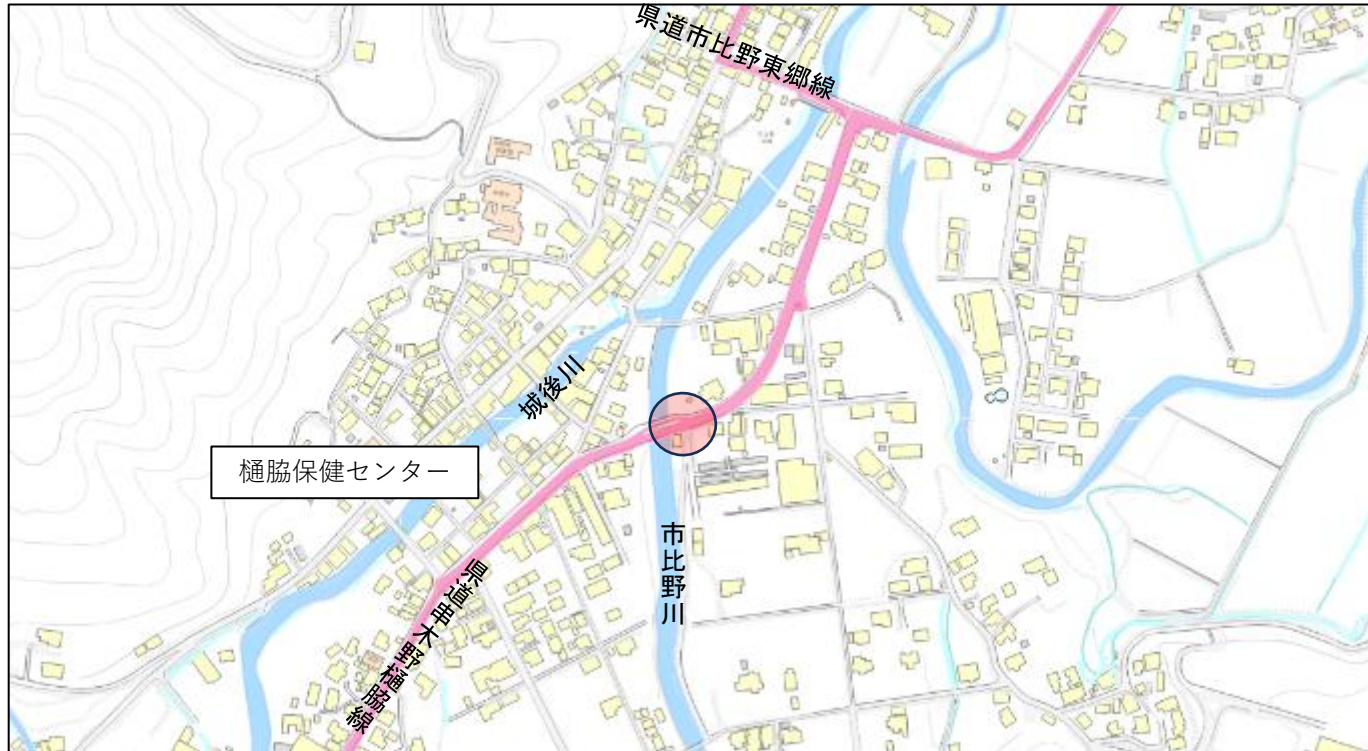
番号18 県道串木野樋脇線

- 〈現状〉
- ・横断歩道付近でスピードを落とさない車両が多く、歩行者が危険である。しかも、令和6年度に1年生が横断歩道を横断している時に車と接触しそうになる事案があった。
- 〈対策内容〉
- ・予算の範囲内で路面表示を実施して行きたい。

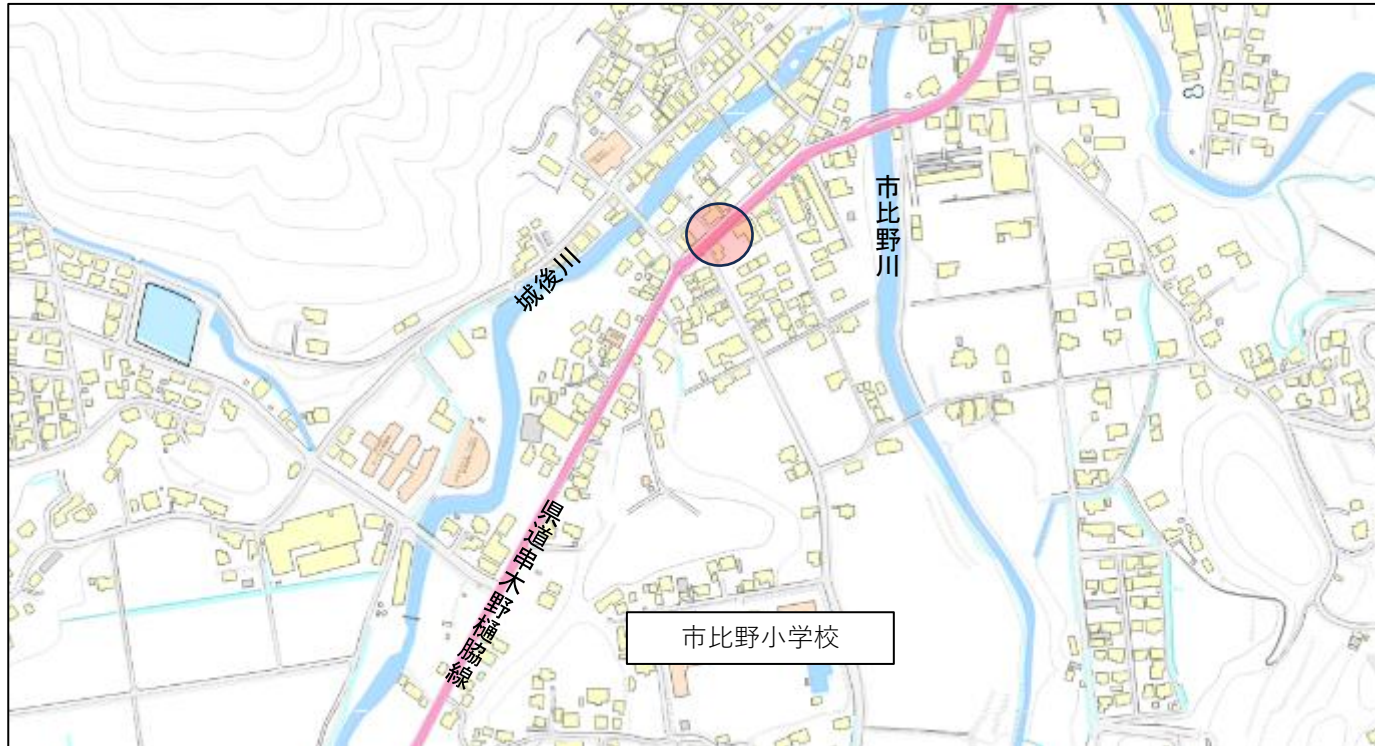
番号19 県道串木野樋脇線

- ・ 小学校方面への左折車と登下校中の学生が出会い頭に衝突する危険性がある。  
減速せずに通過する車両も多い。

- ・ 予算の範囲内で路面表示を実施して行きたい。

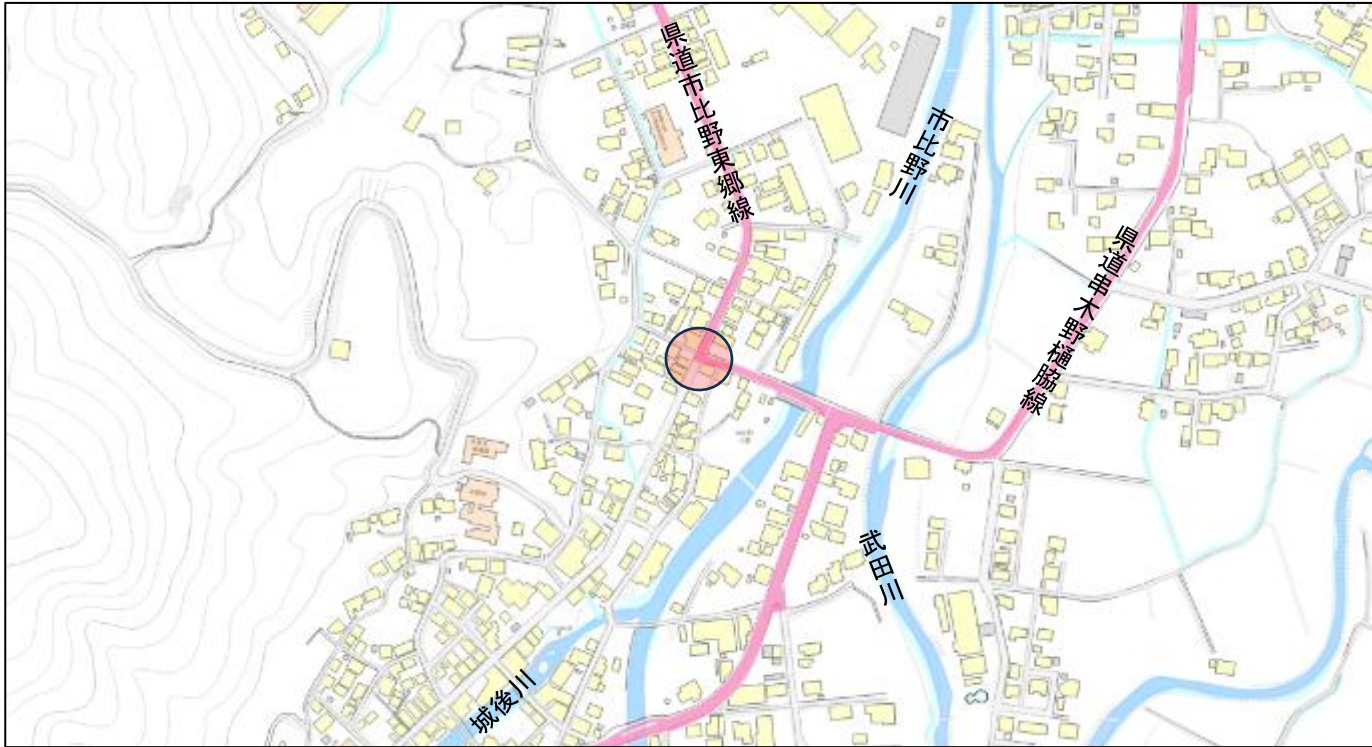
番号20 県道市比野東郷線

- ・交通量が多く、出会い頭の事故が過去に発生している。

- ・予算の範囲内で路面表示を実施して行きたい。

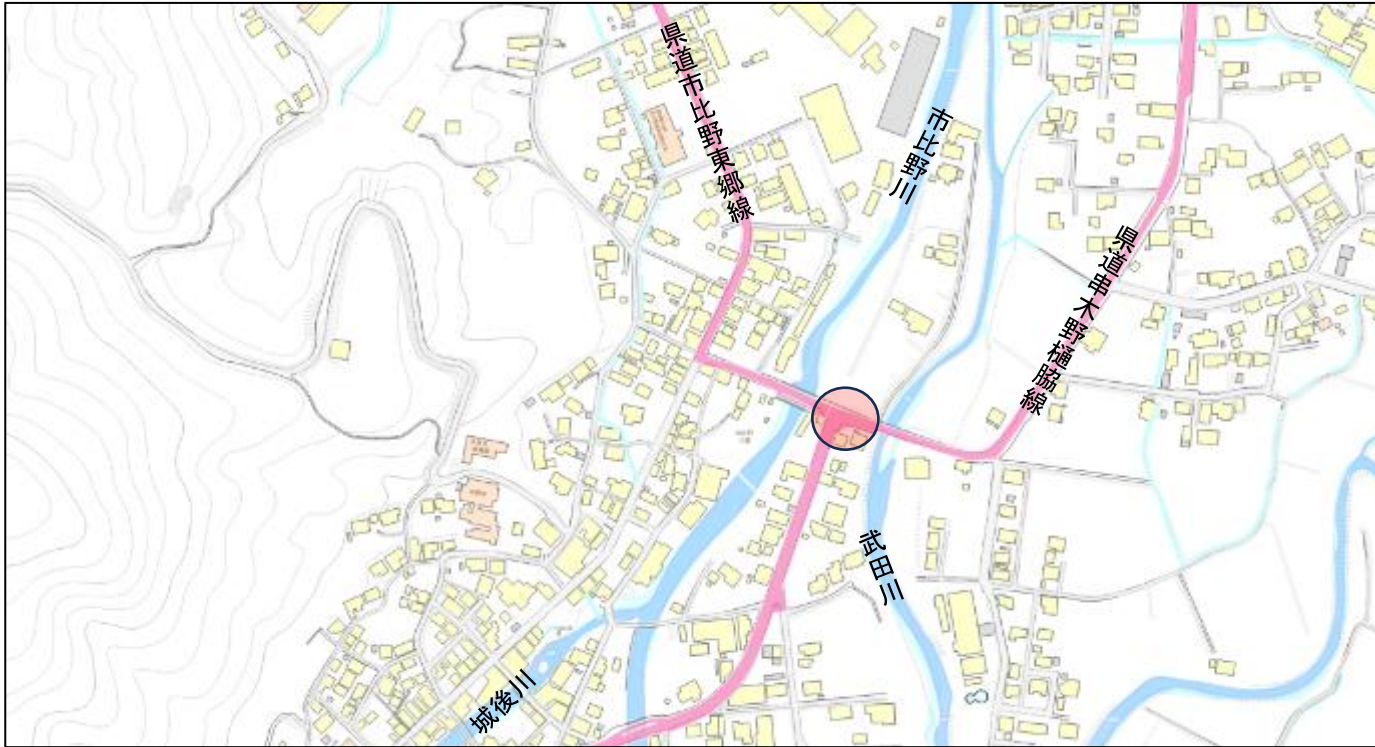
番号21 県道串木野樋脇線

- 〈現状〉
- ・交通量が多く、現在も工事中で注意喚起が必要である。
- 〈対策内容〉
- ・予算の範囲内で路面表示を実施して行きたい。

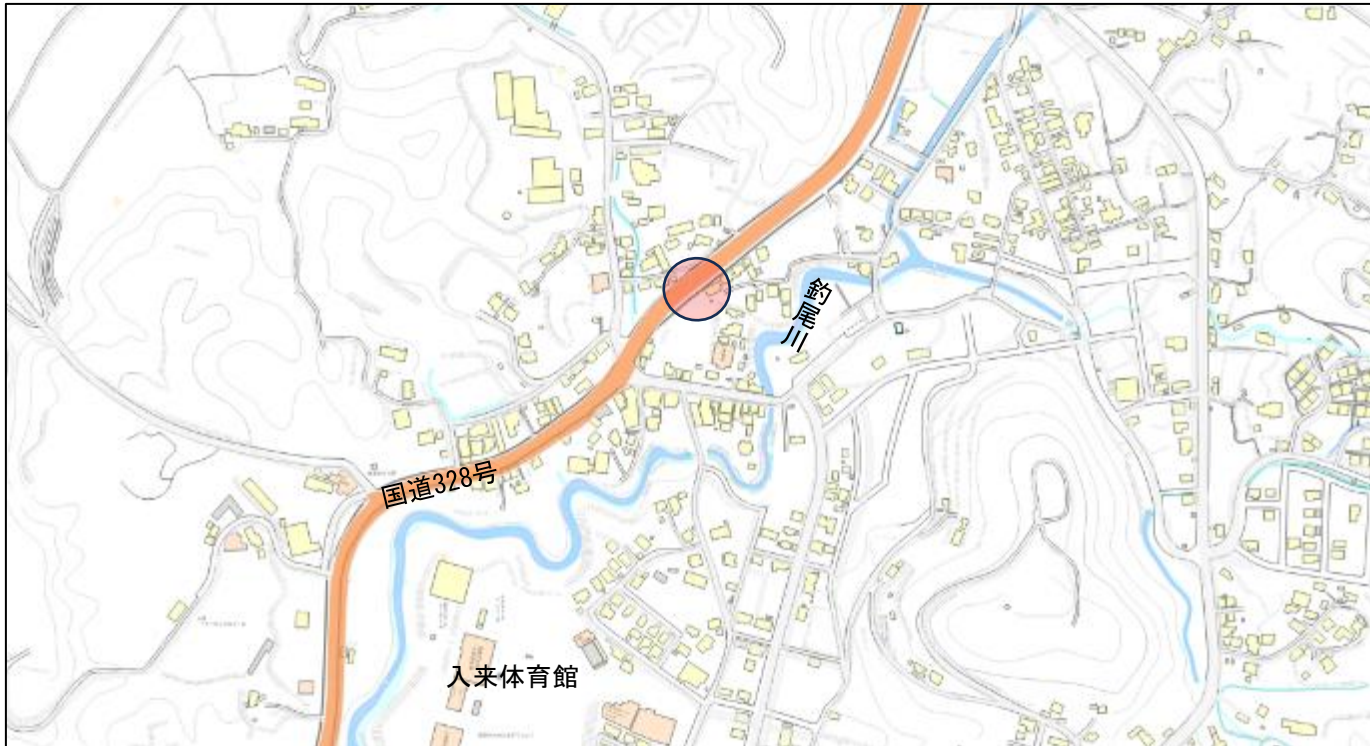
番号22 国道328号

- ・バス停の近くで歩道の法面のコンクリートが崩れており、雨で歩道まで崩れる恐れがある。  
現在、コーンやロープを設置しているが、歩行者が侵入してしまう危険性がある。

- ・R8年度の予算要望を行っており、早期事業用地取得及び復旧工事を行いたい。

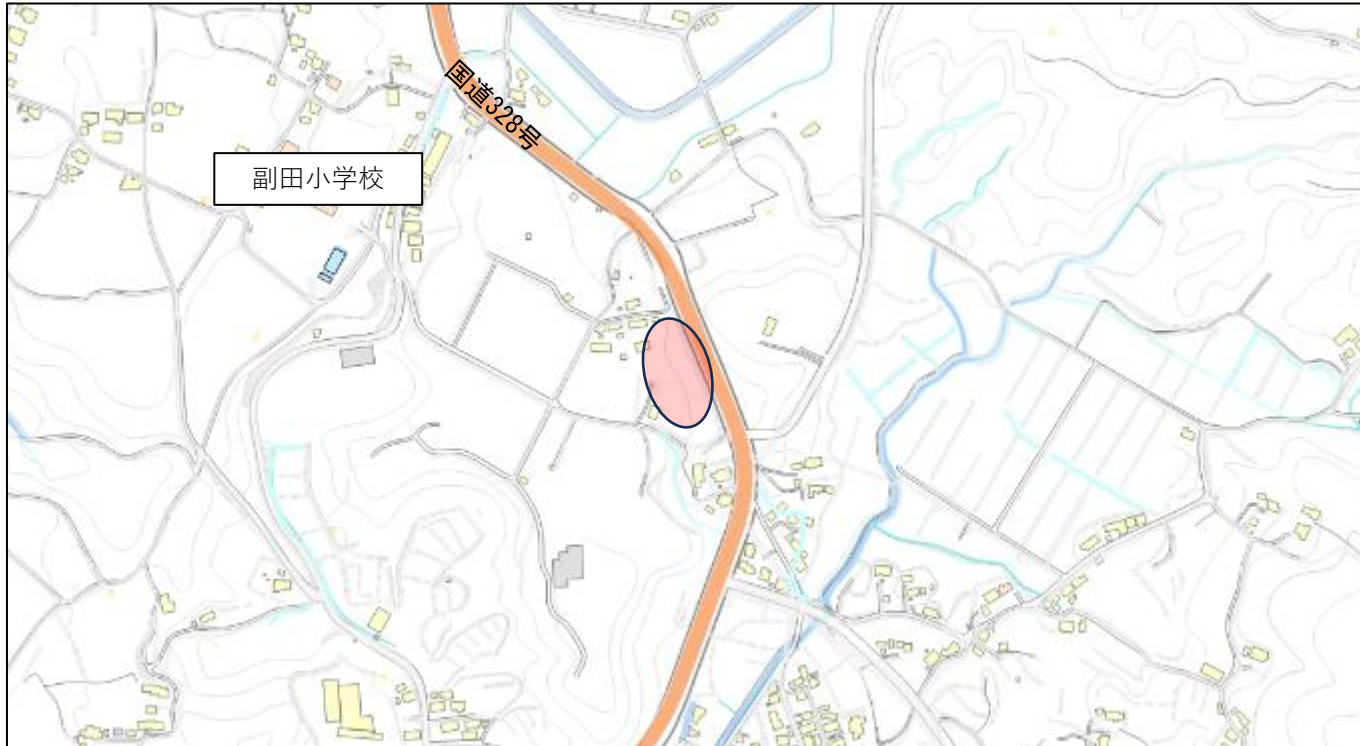
番号23 国道328号

- ・竹や木が多く、土砂崩れ・大雨・強風による倒木や落枝・電線の垂れ下がりの心配がある。
- ・また、歩道に木の根が張り、凸凹やひび割れがあり、落葉や雑草・木の実で転びやすい。

- ・県有地に関しては、木の伐採や路面清掃等を行いたい。
- ・それ以外に関しては、各々の管理者で対応をお願いしたい。

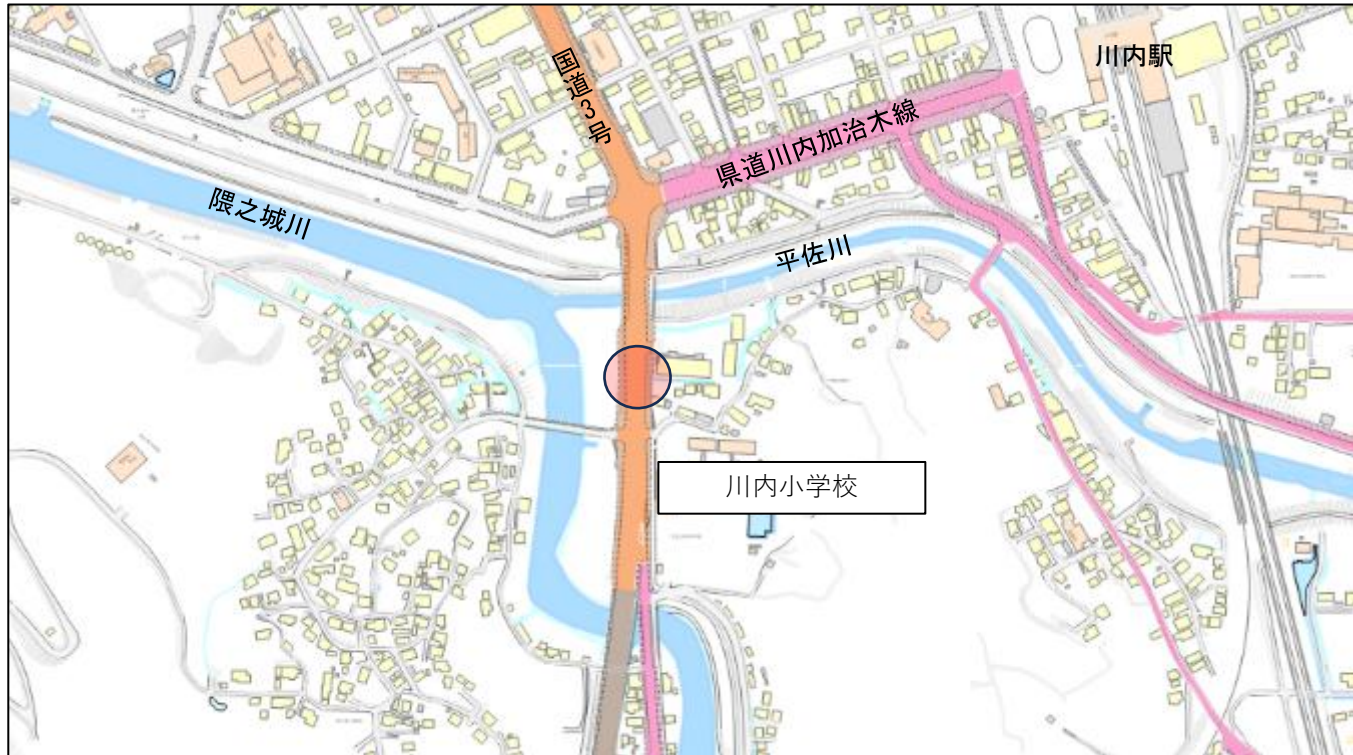
番号5 国道3号

・日暮地区・金剛地区約50名の児童が利用している。朝の登校の時間帯は自転車が多く行き来しており、登校する児童と自転車との接触等起こっており、大変危険である。

・学校の安全指導完了

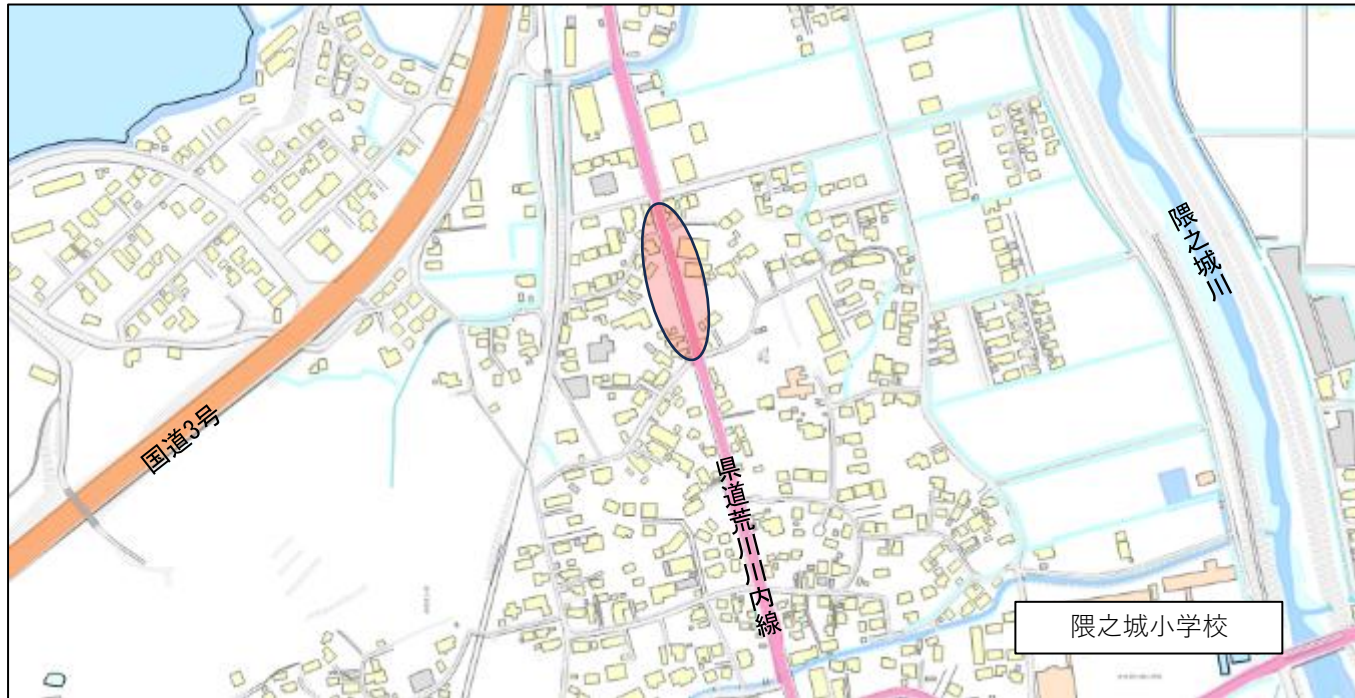
番号7 県道荒川川内線

- 〈現状〉
- ・歩道が狭い。縁石やガードレールもなく、車両との接触等が心配される。
- 〈対策内容〉
- ・学校の安全指導完了

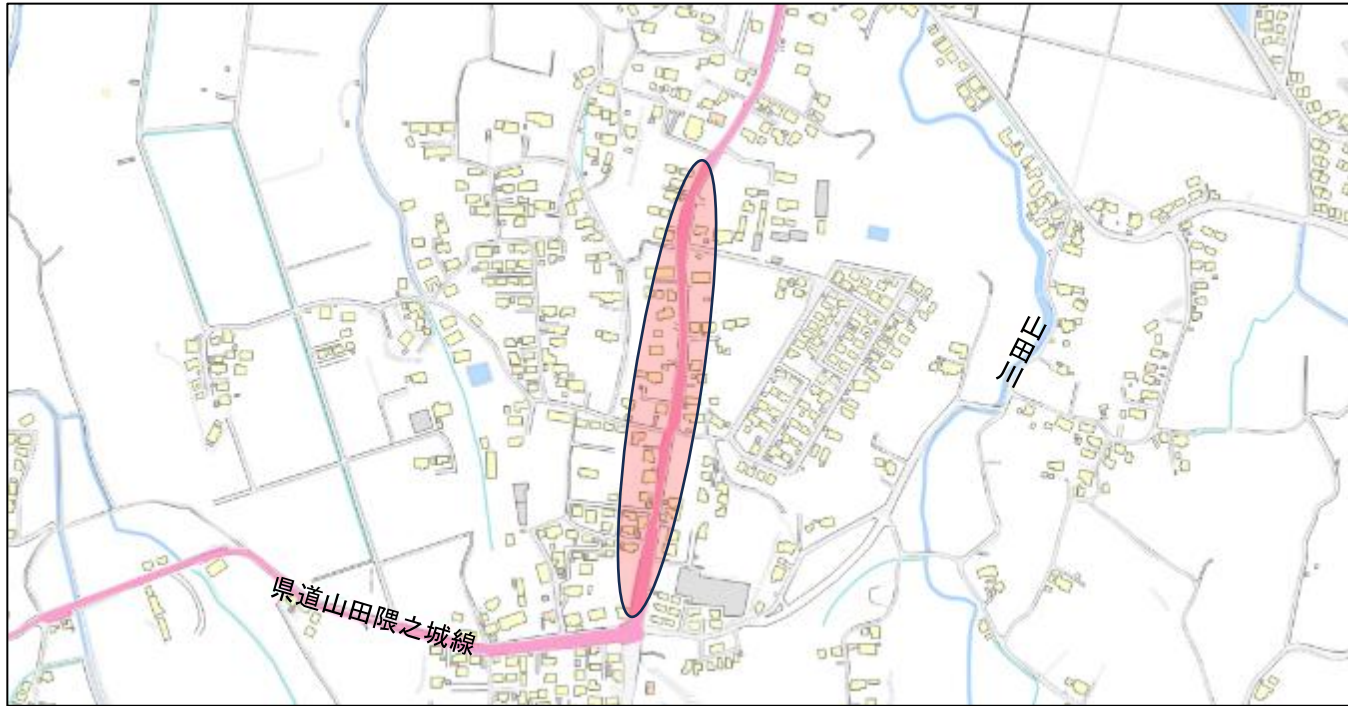
番号9 県道山田隈之城線

・ 上手および下手自治会は宅地開発により住宅が急増し、それに伴い児童数も増加している。当該県道を永利小学校総児童数の多くが通学路として利用しているが、歩道が途切れ、路側帯が狭く危険である。特に児童通学時間帯においては、通勤車両や大型車両の通行量が非常に多く、交通災害の危険度が高まっている。地域からの要望も上がっている。

- ・ 一部区間歩道整備済（県）
- ・ 学校の安全指導完了

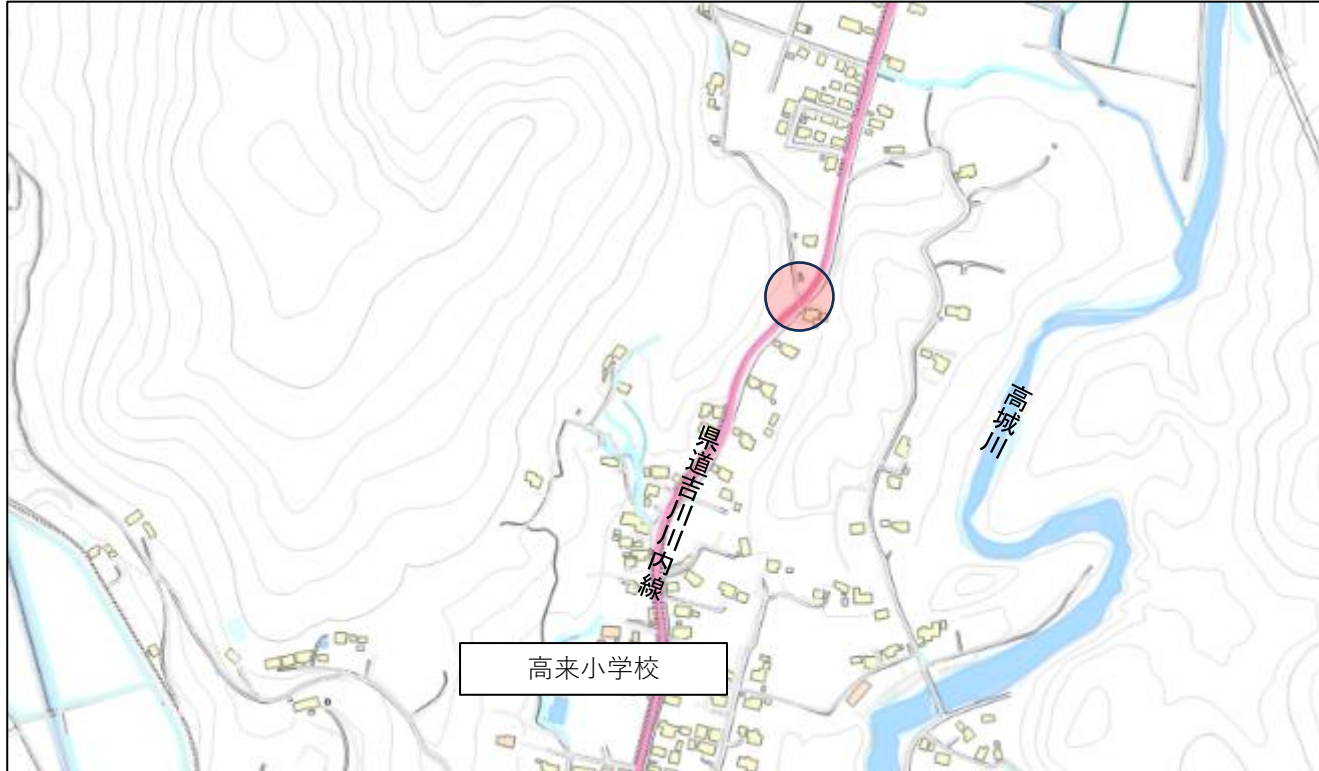
番号11 県道吉川川内線

- 〈現状〉
- ・道路東側には歩道が設けられたが、西側は路側帯が狭く草木も生い茂る時期があり、中学生の自転車登校が危険である。大型車の往来も増えている。
- 〈対策内容〉
- ・学校の安全指導完了

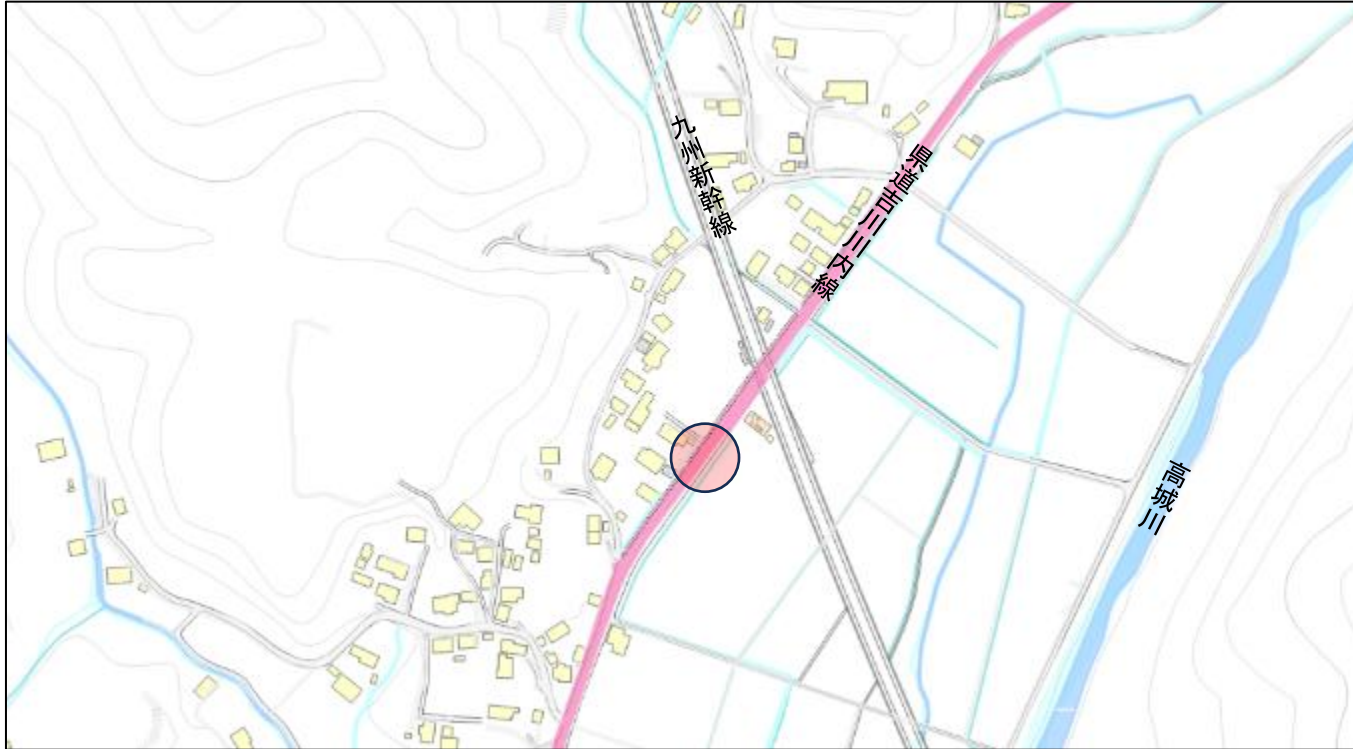
番号13 県道吉川川内線

- ・見通しが悪く歩道がない箇所がある。緑のラインが引かれたが、近年京セラ拡張工事に伴う大型車の往来が激しく、さらなる対応を要望する。

- ・学校の安全指導完了

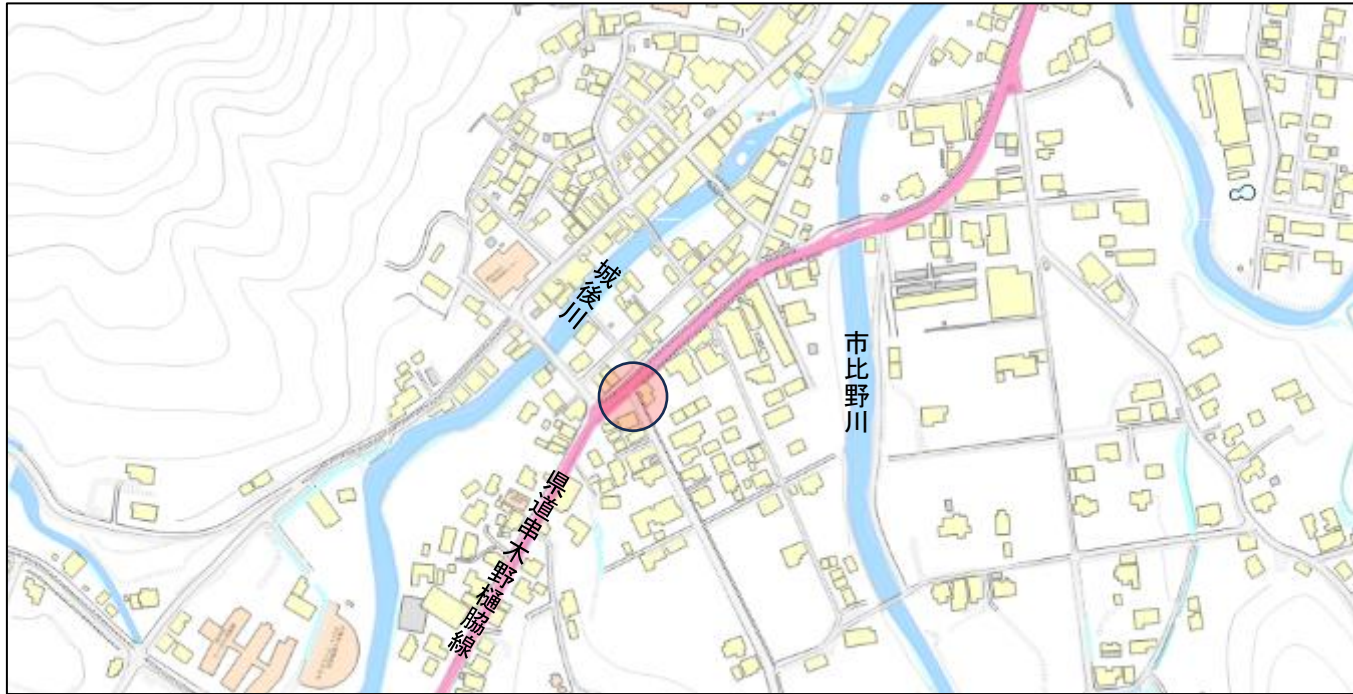
番号14 県道39号線（串木野樋脇線）

- 〈現状〉
- ・ 小学校方面への左折車と登校中の自転車通学生が出会い頭に衝突する危険性がある。減速せずに通過する車両も多い。
- 〈対策内容〉
- ・ 学校の安全指導完了

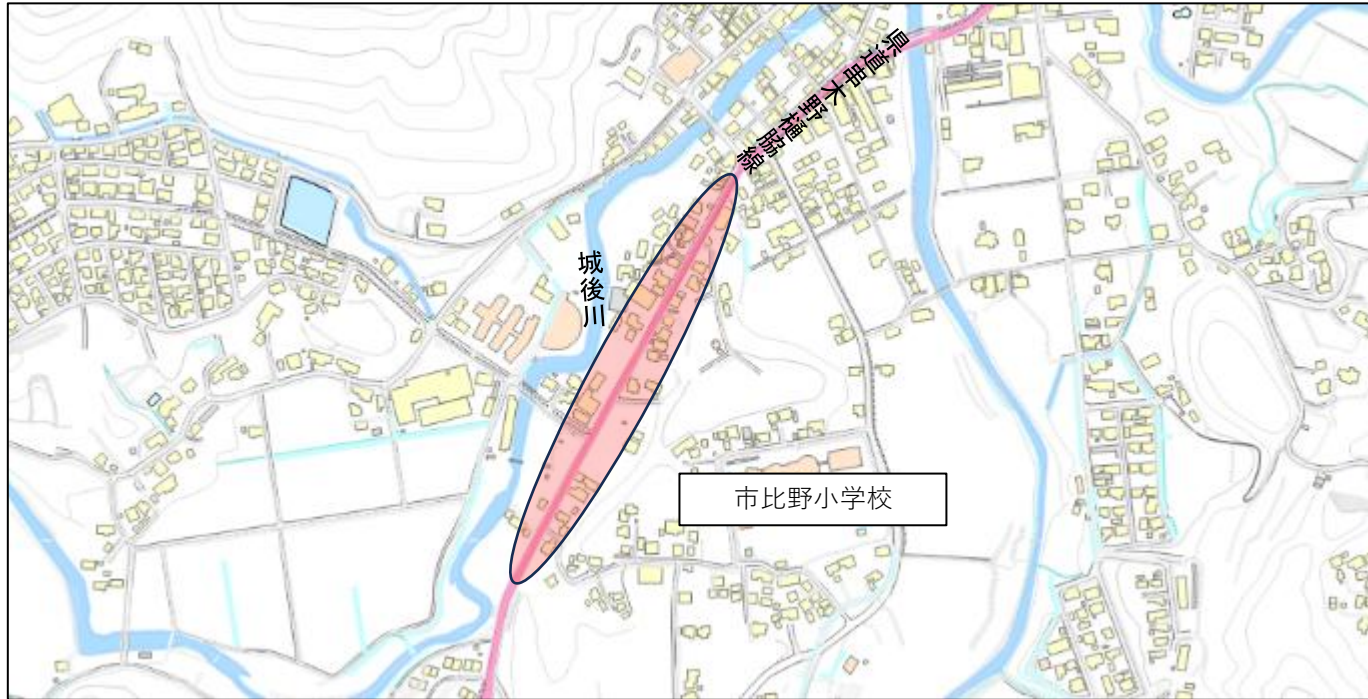
番号15 県道39号線 (串木野樋脇線)

- ・交通量が多いが、道幅が狭く歩道もない。

- ・令和7年度に舗装工事及び路面標示の工事予定
- ・学校の安全指導完了

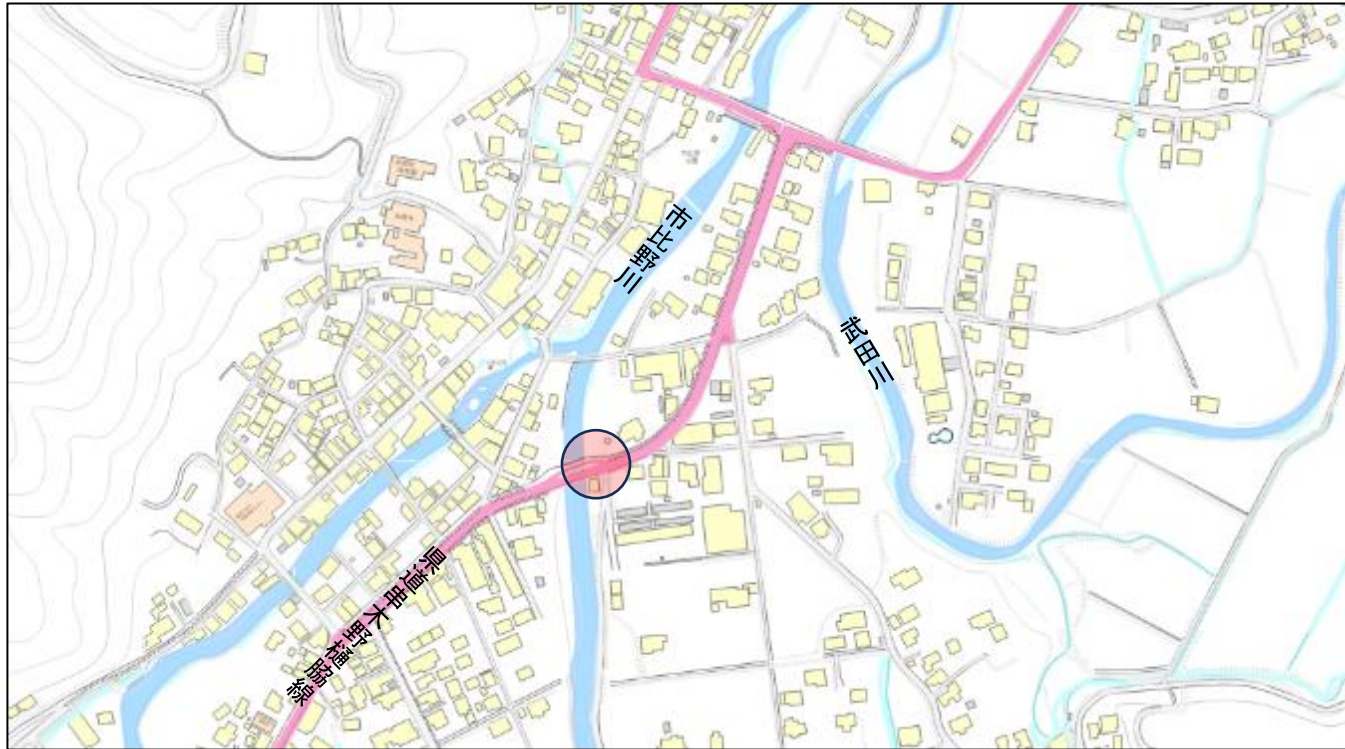
番号17 県道39号線（串木野樋脇線）

- 〈現状〉  
・横断歩道付近でスピードを落とさない車両が多い。歩行者がいても停車しない車両が多い。
- 〈対策内容〉  
・学校の安全指導完了

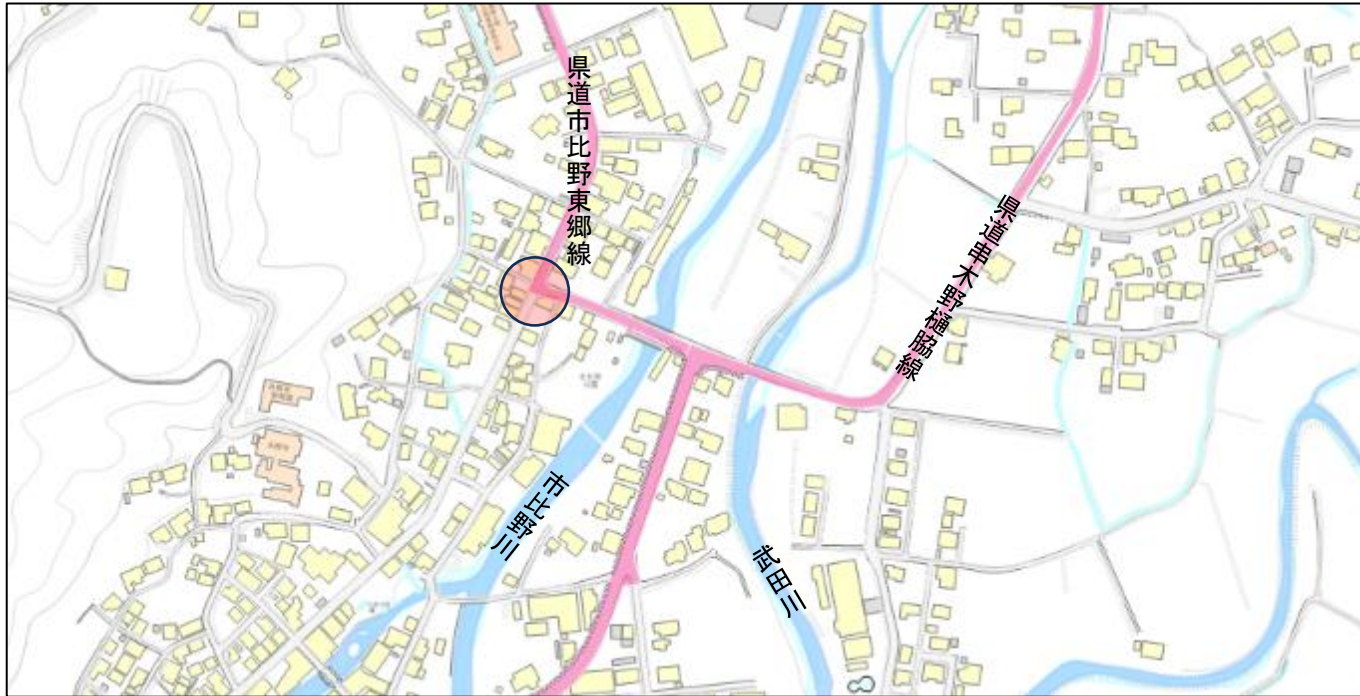
番号18 県道335号線（市比野東郷線）

- 〈現状〉  
・交通量が多く、現在も工事中で注意喚起が必要である。  
〈対策内容〉  
・学校の安全指導完了

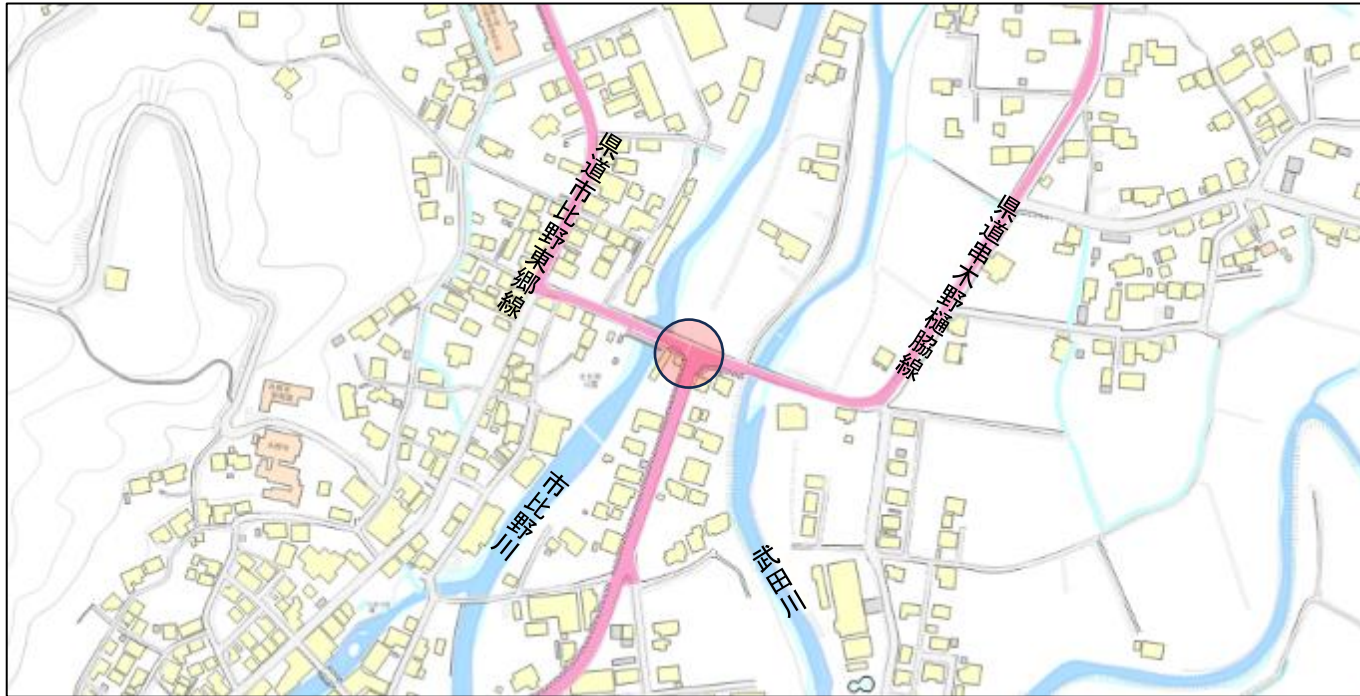
番号19 県道39号線（串木野樋脇線）

- 〈現状〉  
・交通が多く、現在も工事中で注意喚起が必要である。
- 〈対策内容〉  
・学校の安全指導完了

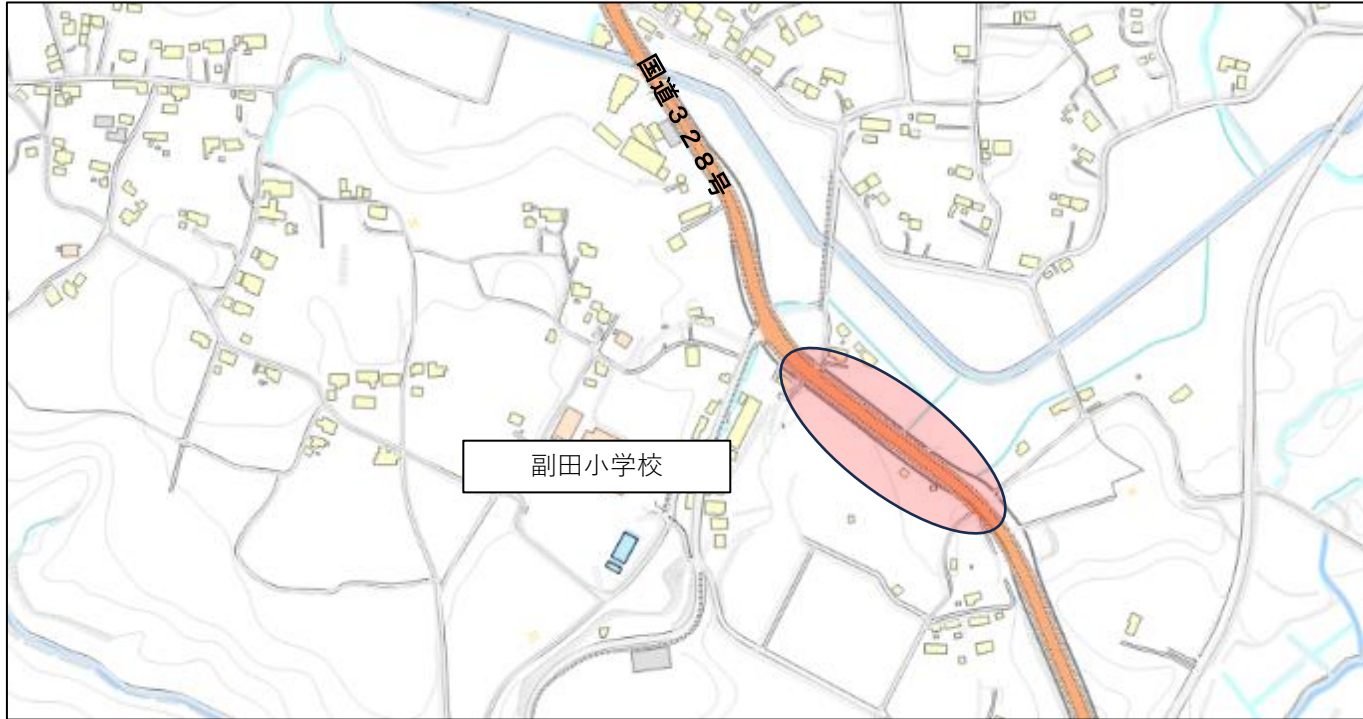
番号24 国道328号

- ・斜面に生えている竹や木が多く、土砂崩れ、大雨、強風による倒木や落枝、伝染の垂れ下がりの心配がある。また、歩道の下に木の根が張り、凸凹やひび割れがある上に落ち葉や雑草、木の実に転びやすい。

- ・学校の安全指導完了

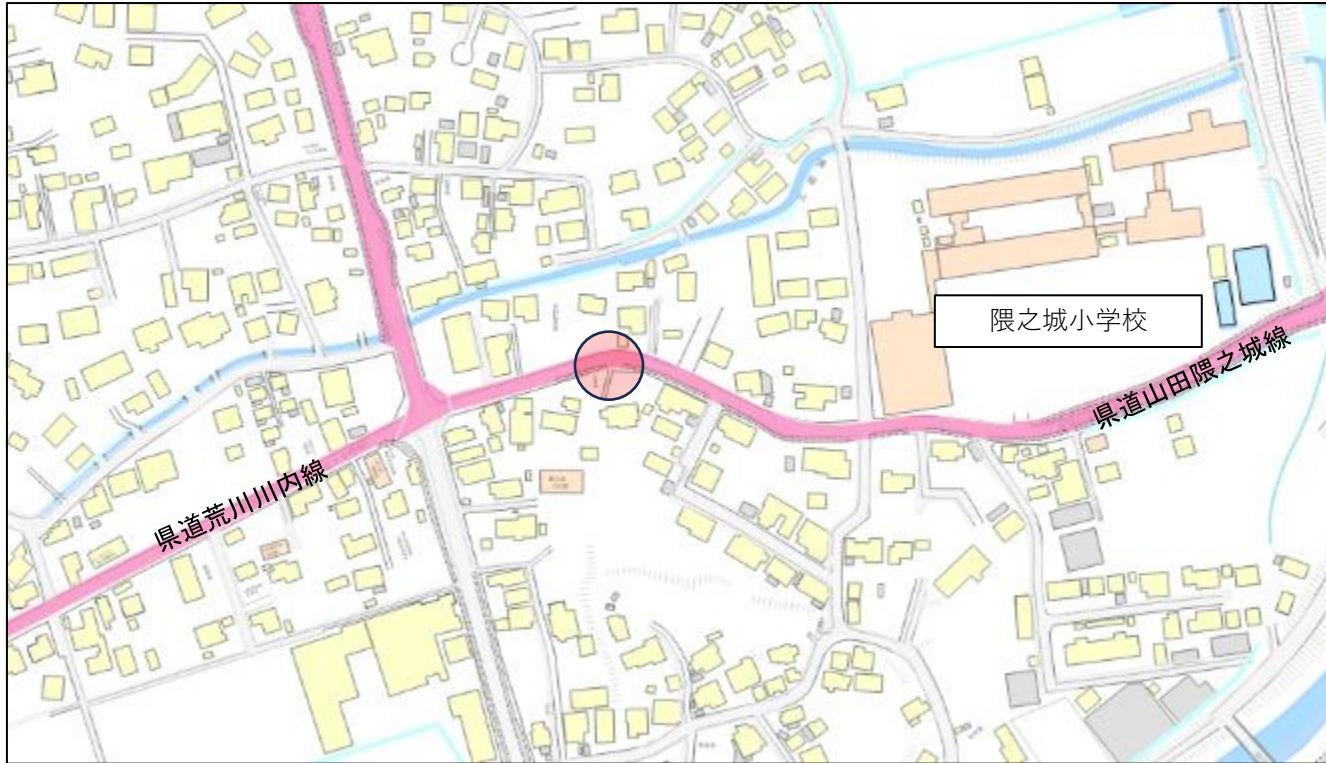
番号28 県道336号 (山田隈之城線)

- ・登下校の時間帯の通行量が非常に多いにもかかわらず、道路幅が狭いため、過去に接触事故が発生している。隈之城小学校までの道路は見通しも悪く、特に危険性が高い。

- ・学校の安全指導完了
