令和7年度

鹿児島県薩摩川内市川内小学校  
(番号1)

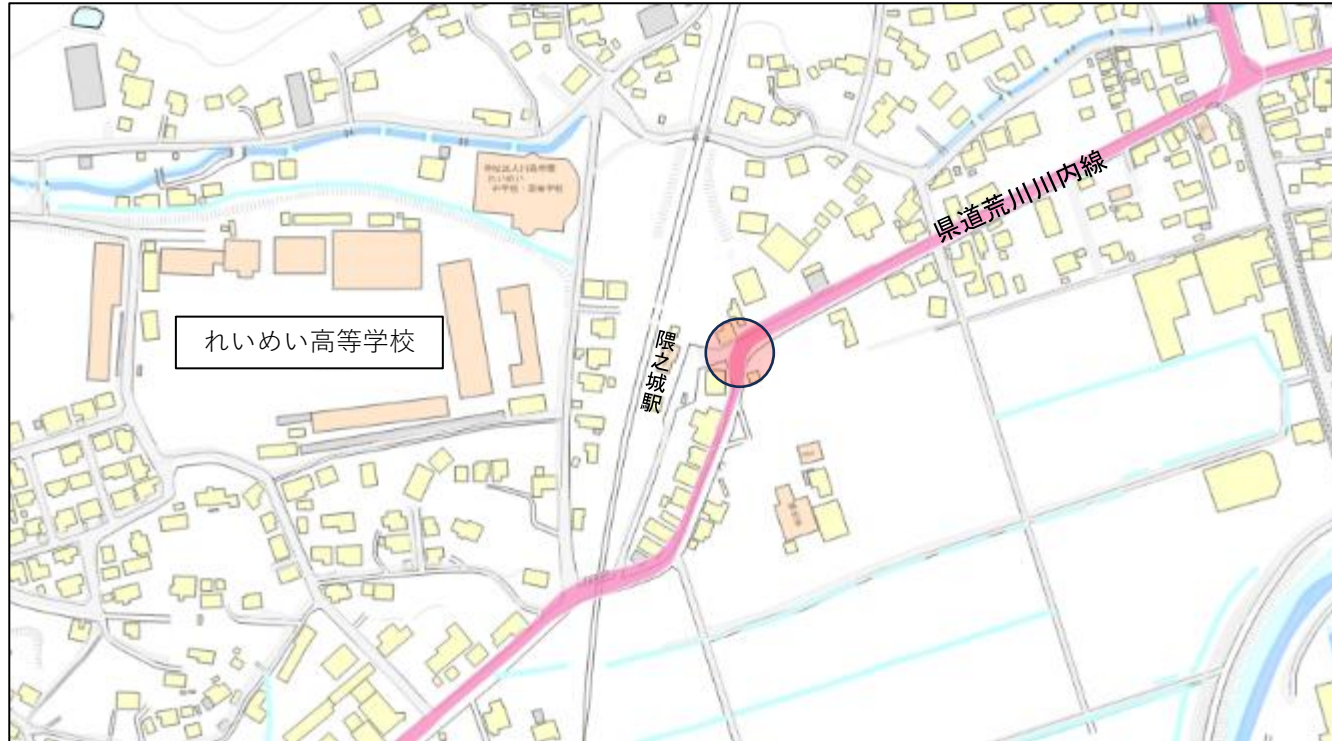
番号29 県道313号 (荒川川内線)

〈現状〉  
・登下校の時間帯の自動車の通行量が多い上に、道路幅が狭く、過去に事故が発生している。  
〈対策内容〉  
・学校の安全指導完了

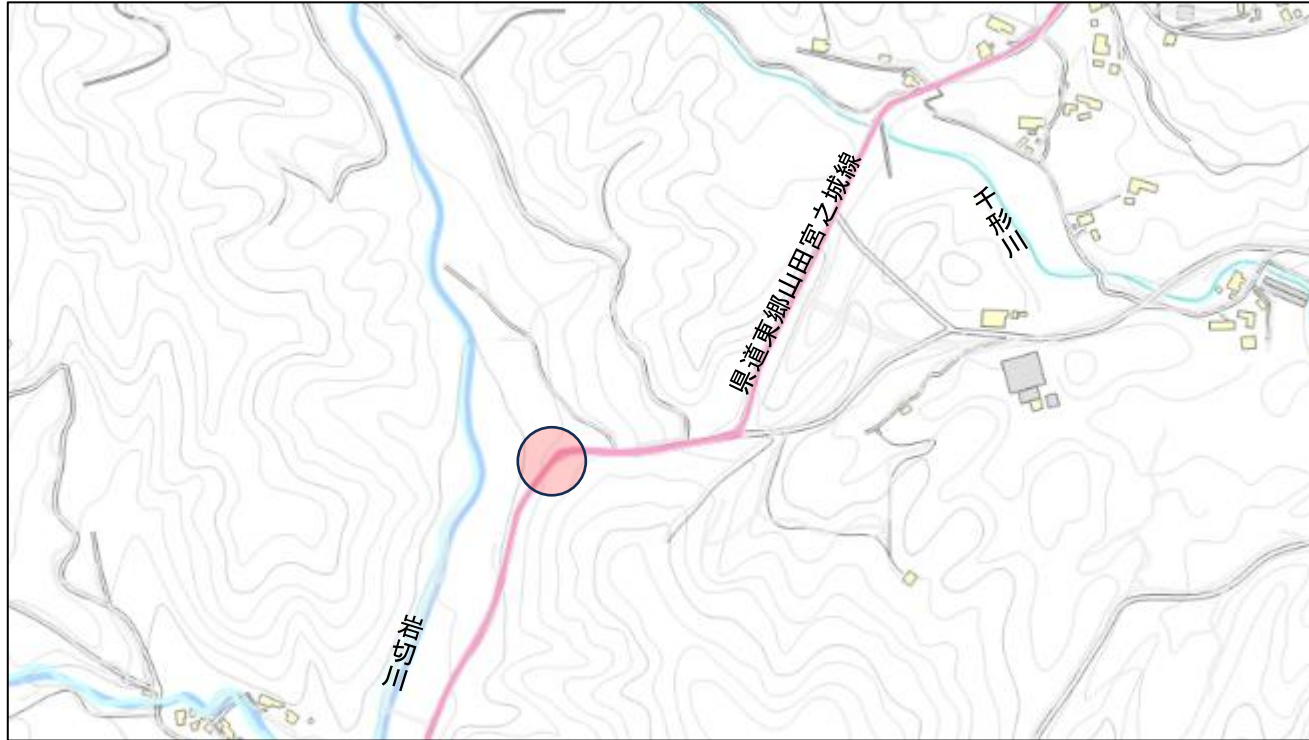
番号32 県道344号（東郷山田宮之城線）

- ・山道のカーブ箇所である。道幅も狭く、車が後方からやってきた時、自転車通学の生徒は左側に避けようとし、そのまま崖に落ちてもおかしくない状況である。車同士がすれ違う際も、運転を誤れば崖に落下してもおかしくない危険な箇所である。

- ・令和7年度工事予定（県）
- ・学校の安全指導完了

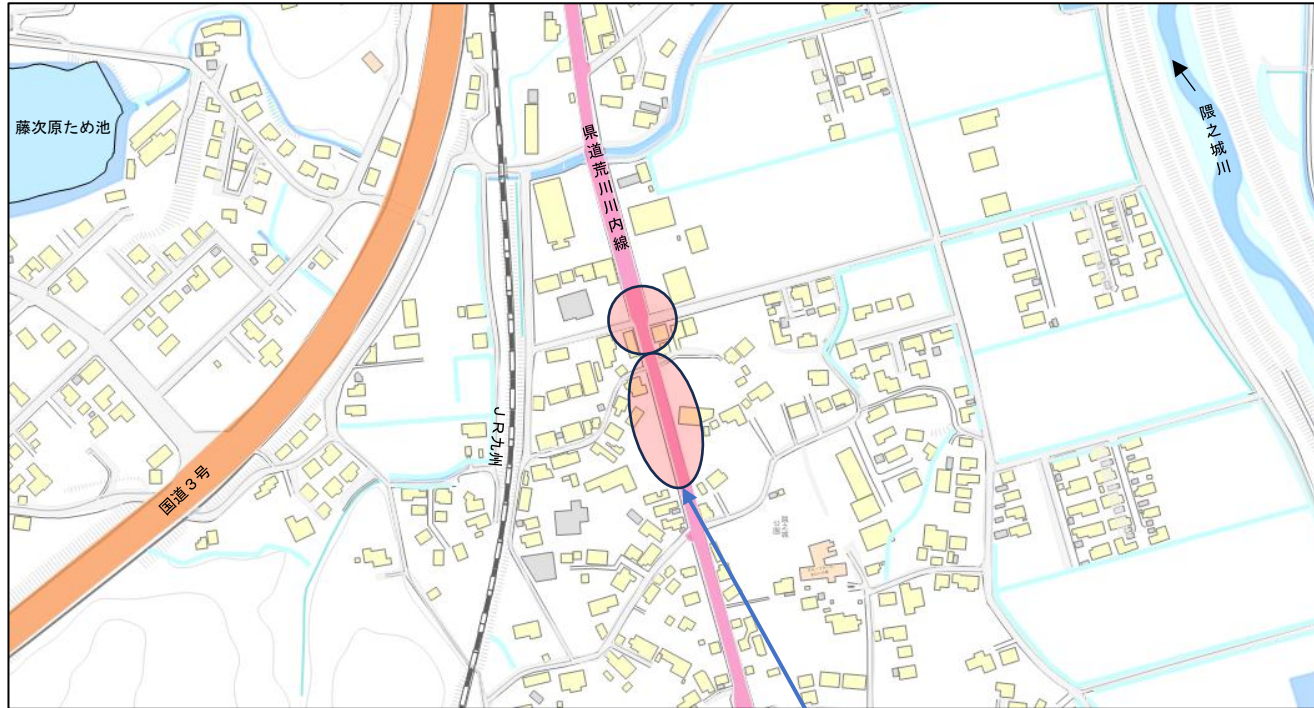
番号13 県道荒川川内線 (県道313号)

- <13. 現状>
  - ・歩道が狭い。縁石やガードレールもなく車両との接触が心配される。
- <13. 対策内容>
  - ・他工区が事業中のため早期に着手できない。
  - ・学校の安全指導 (完了)

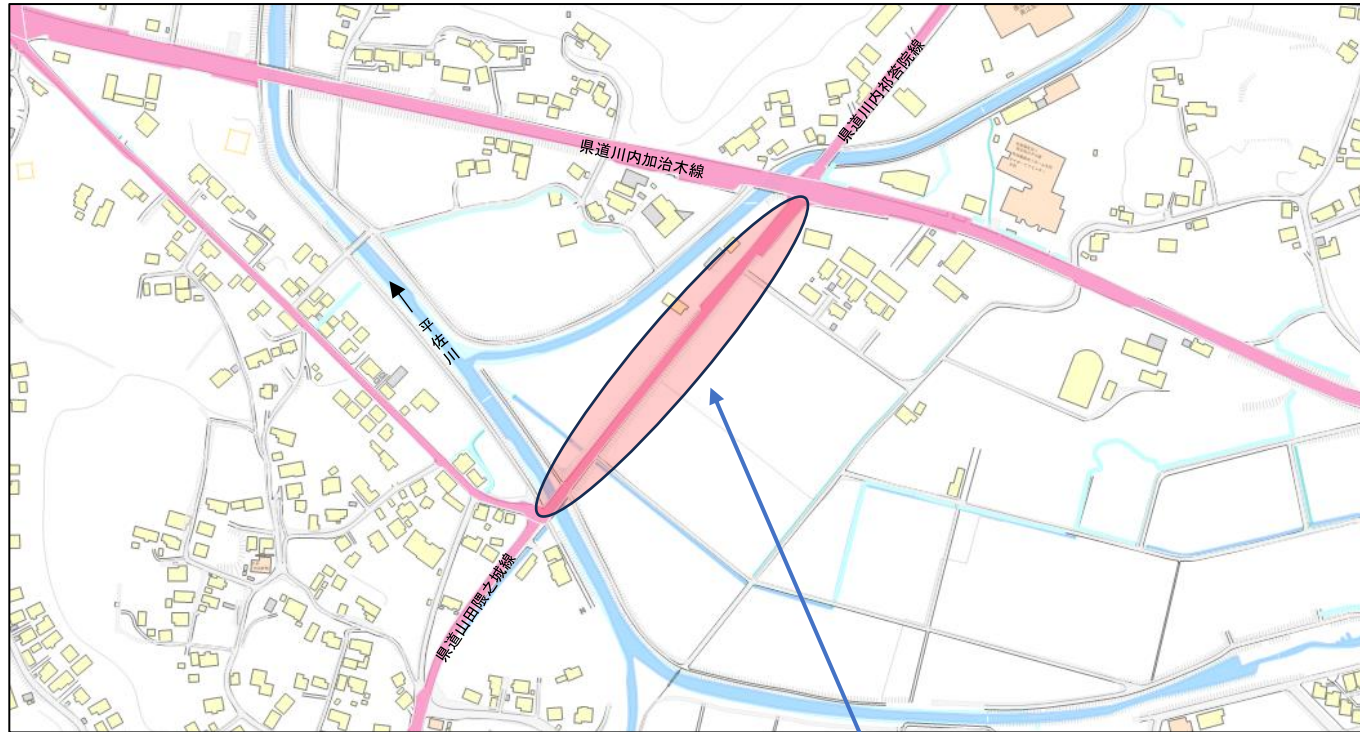
番号15 県道川内祁答院線 (県道333号)

- <15. 現状>  
・大型車をはじめ交通量が多く、歩道がないため危険。
- <15. 対策内容>  
・歩道整備工事を実施中。  
・学校の安全指導 (完了)

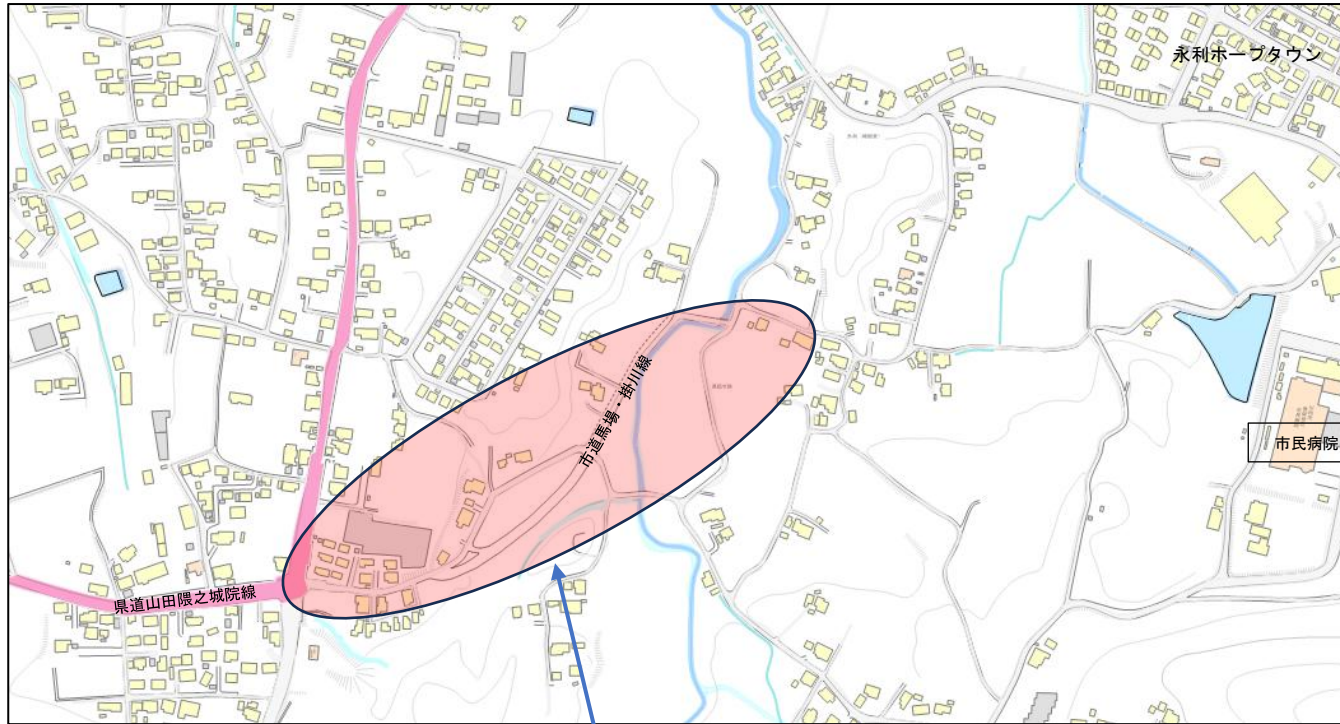
番号16 市道馬場・掛川線

- <16. 現状>
- ・道路が狭くカーブで見通しも悪い。特に登校時は自動車も多い。
- <16. 対策内容>
- ・道路整備の事業継続中。令和11年度完了予定。
  - ・学校の安全指導（完了）

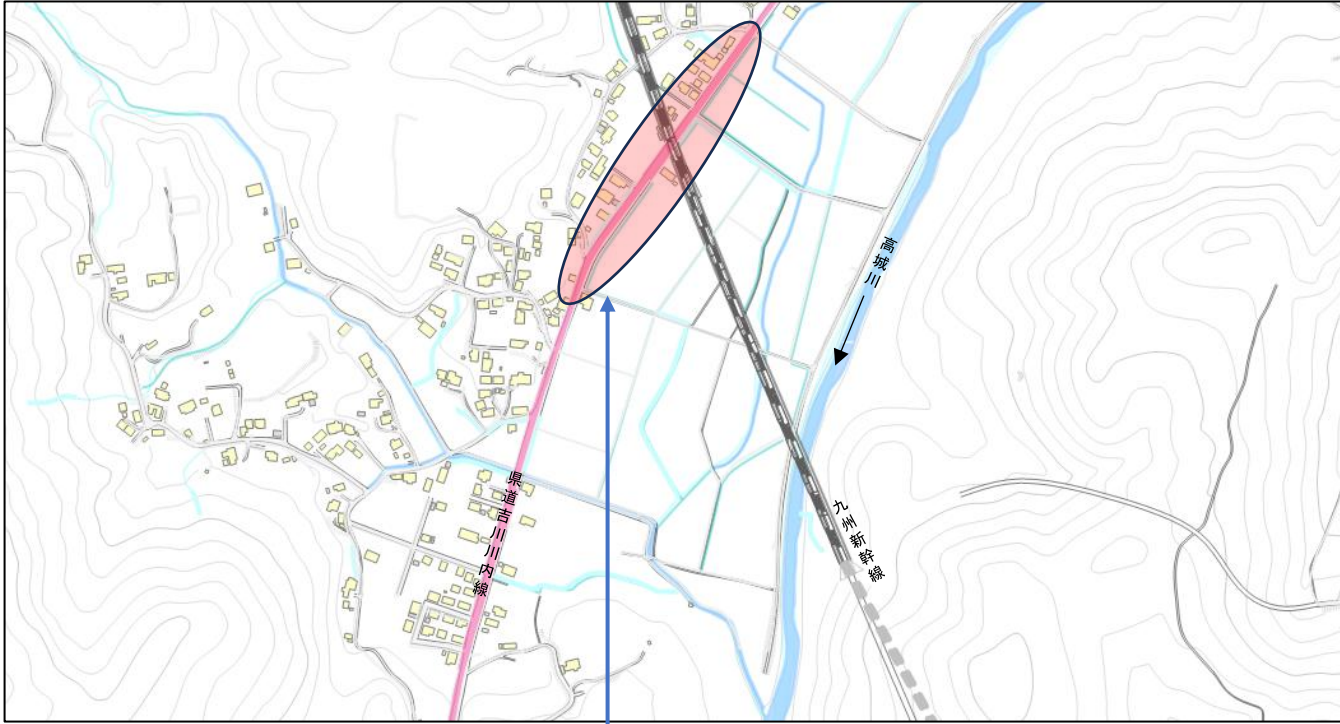
番号18 県道吉川川内線 (県道341号)

- <18. 現状>  
・300mくらい歩道があるが、歩道がなくなり白線で仕切られているだけの箇所もあり、道幅も狭く危険である。
- <18. 対策内容>  
・歩行の安全確保として区画線を設置。歩道整備については、他工区の事業中のため早期に着手できない。  
・学校の安全指導 (完了)

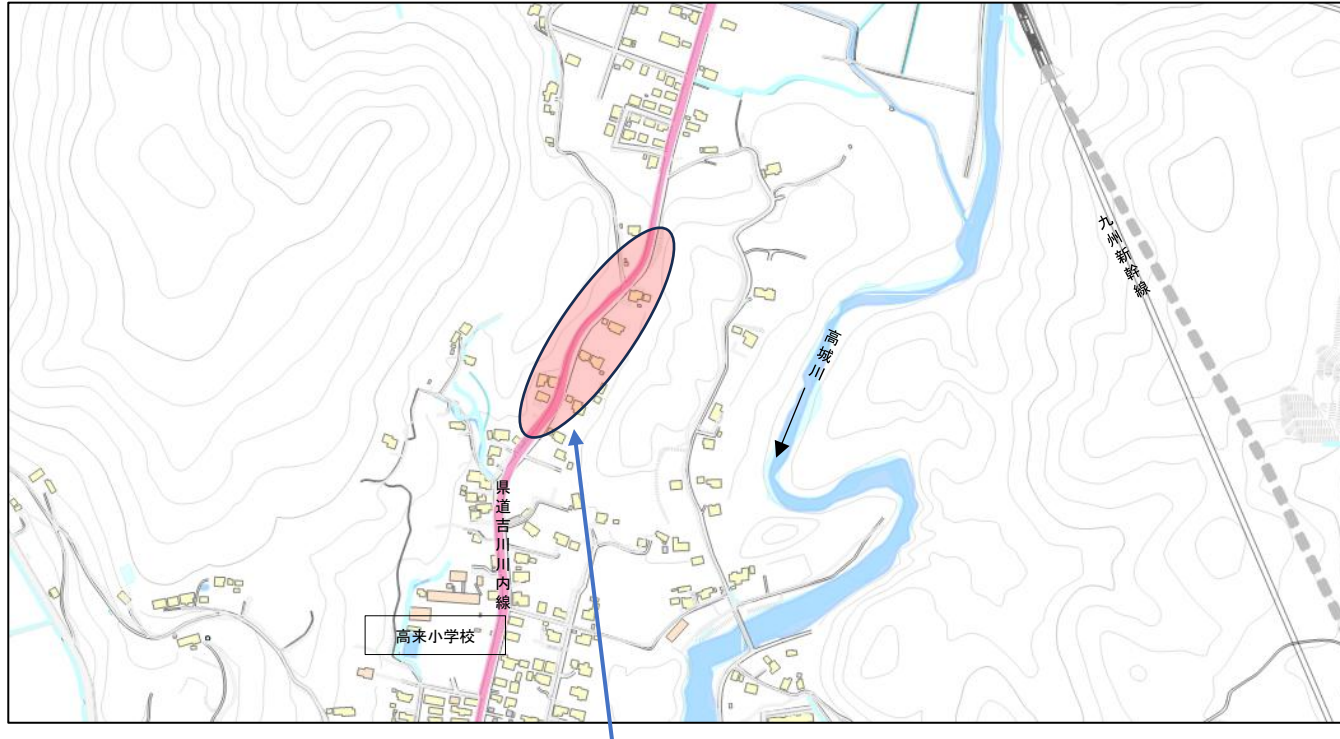
番号19 県道吉川川内線（県道341号）

- 〈19. 現状〉
- ・道路東側には歩道が設けられたが、西側は路側帯が狭く草木も生い茂る時期があり中学生の自転車登校が危険である。大型車の往来も増えている。
- 〈19. 対策内容〉
- ・伐採及び路面清掃を実施。歩道整備については、他工区の事業中のため早期に着手できない。
  - ・学校の安全指導（完了）

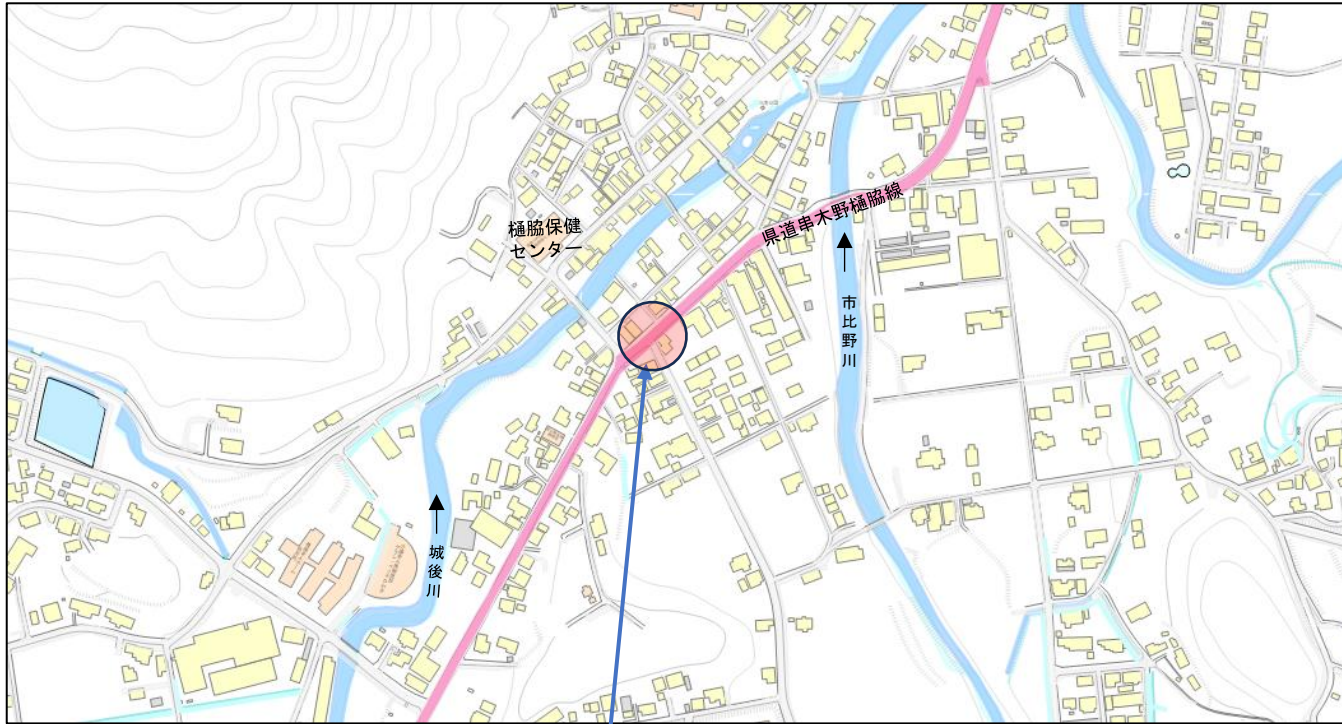
番号22 県道串木野榑脇線 (県道39号)

- 〈22. 現状〉
- ・ 小学校方面への左折車と登校中の自転車通学生が出合い頭に衝突する危険性がある。減速せずに通過する車両も多い。
- 〈22. 対策内容〉
- ・ 対策について、関係者と協議してきたい。一定の路面標示は施工済であるが不足分があれば検討したい。
  - ・ 学校の安全指導 (完了)

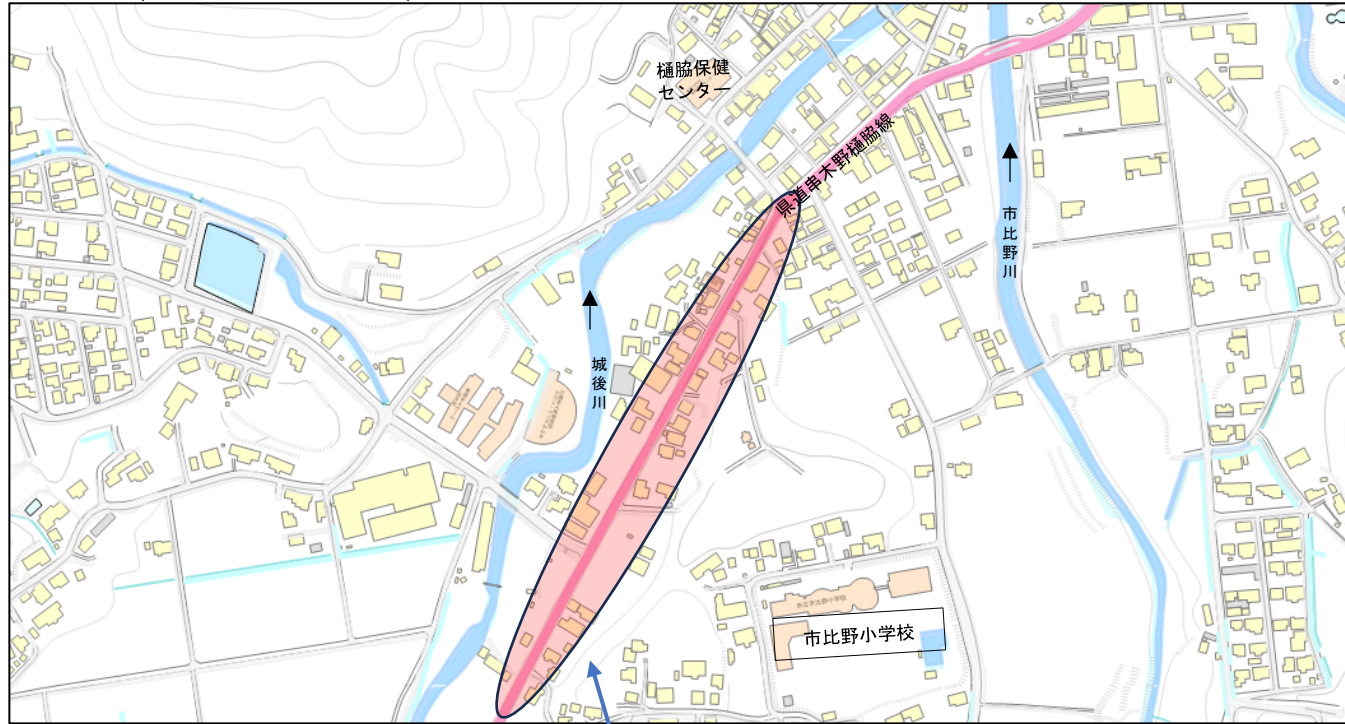
番号23 県道串木野樋脇線 (県道39号)

- <23. 現状>  
・交通量が多いが、道幅が狭く歩道もない。
- <23. 対策内容>  
・対策について、関係者と協議してきたい。一定の路面標示は施工済であるが不足分があれば検討したい。  
・学校の安全指導 (完了)

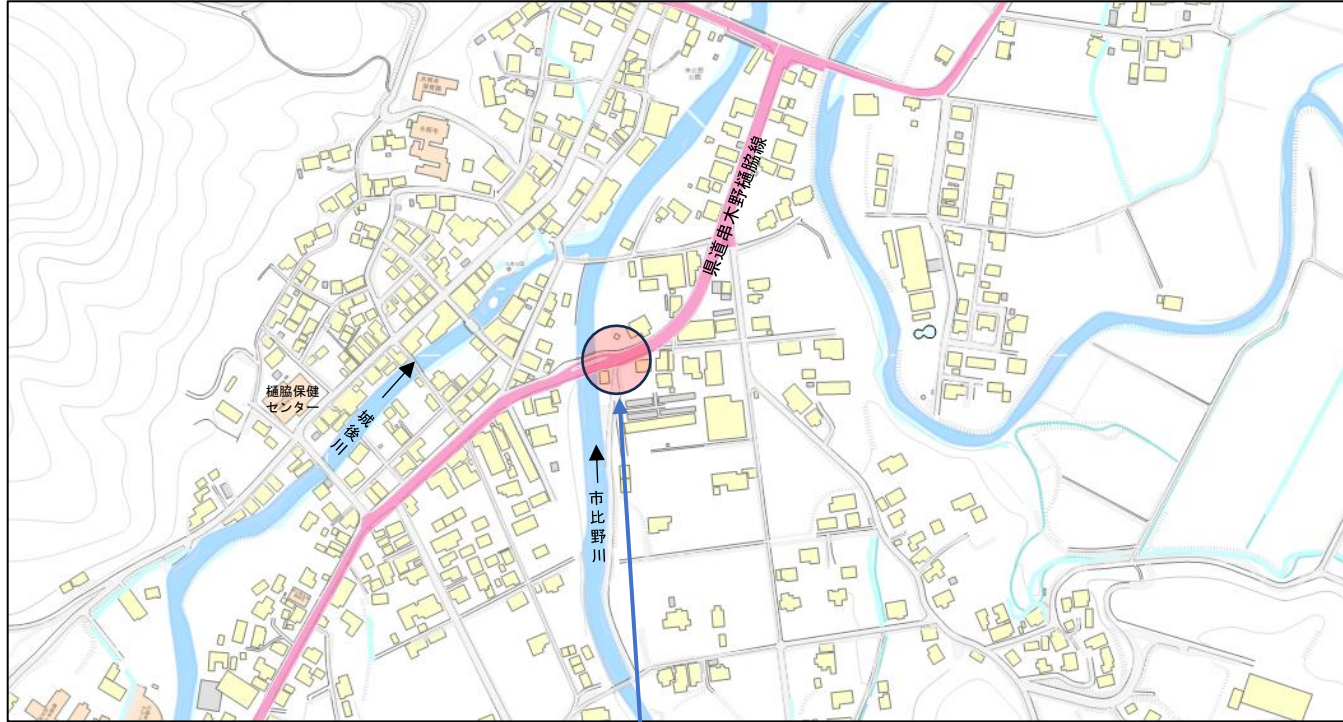
番号25 県道串木野樋脇線 (県道39号)

- 〈25. 現状〉  
・横断歩道付近でスピードを落とさない車両が多い。歩行者がいても停車しない車両が多い。
- 〈25. 対策内容〉  
・対策について、関係者と協議してきたい。一定の路面標示は施工済であるが不足分があれば検討したい。  
・学校の安全指導 (完了)

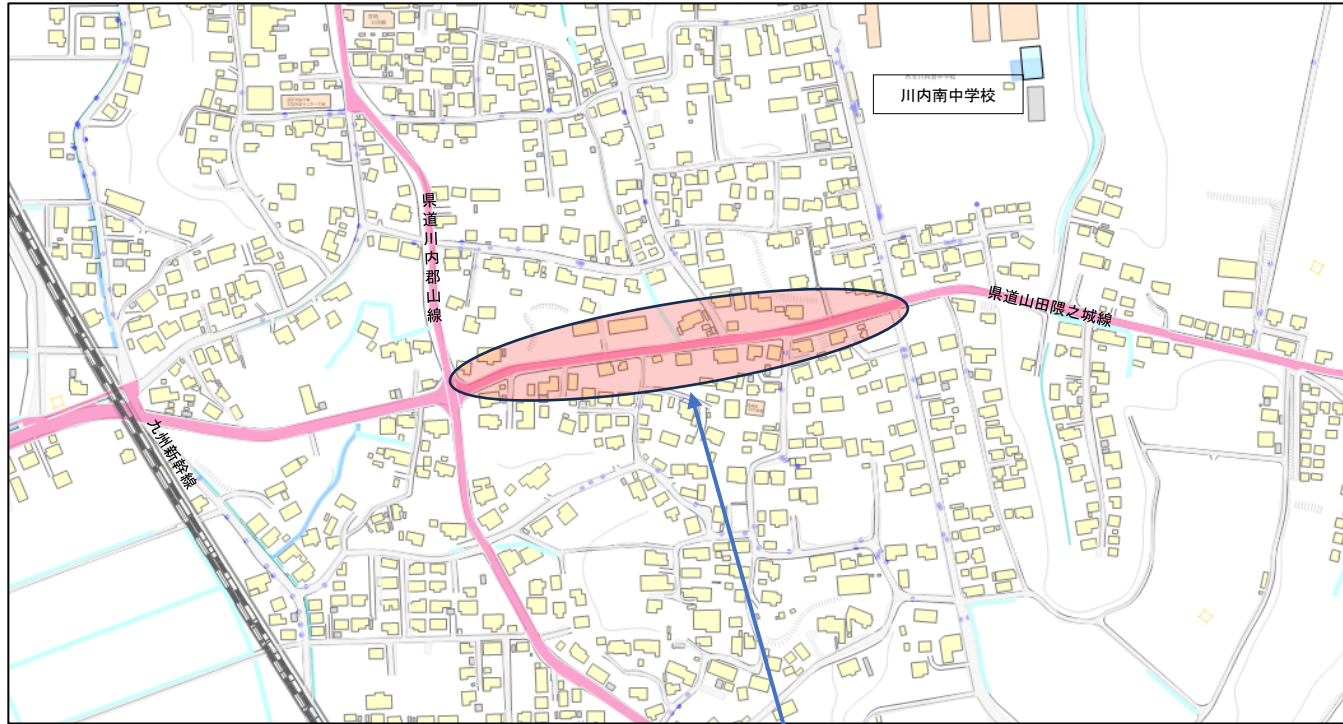
番号35 県道山田隈之城線（県道336号）

- 〈35. 現状〉
- ・登下校の時間帯の自動車の通行量が非常に多いにもかかわらず道路幅が非常に狭いため、接触事故等が過去に発生している。
- 〈35. 対策内容〉
- ・現在、特定交通安全施設整備事業（限之城工区）を実施中。
  - ・学校の安全指導（完了）

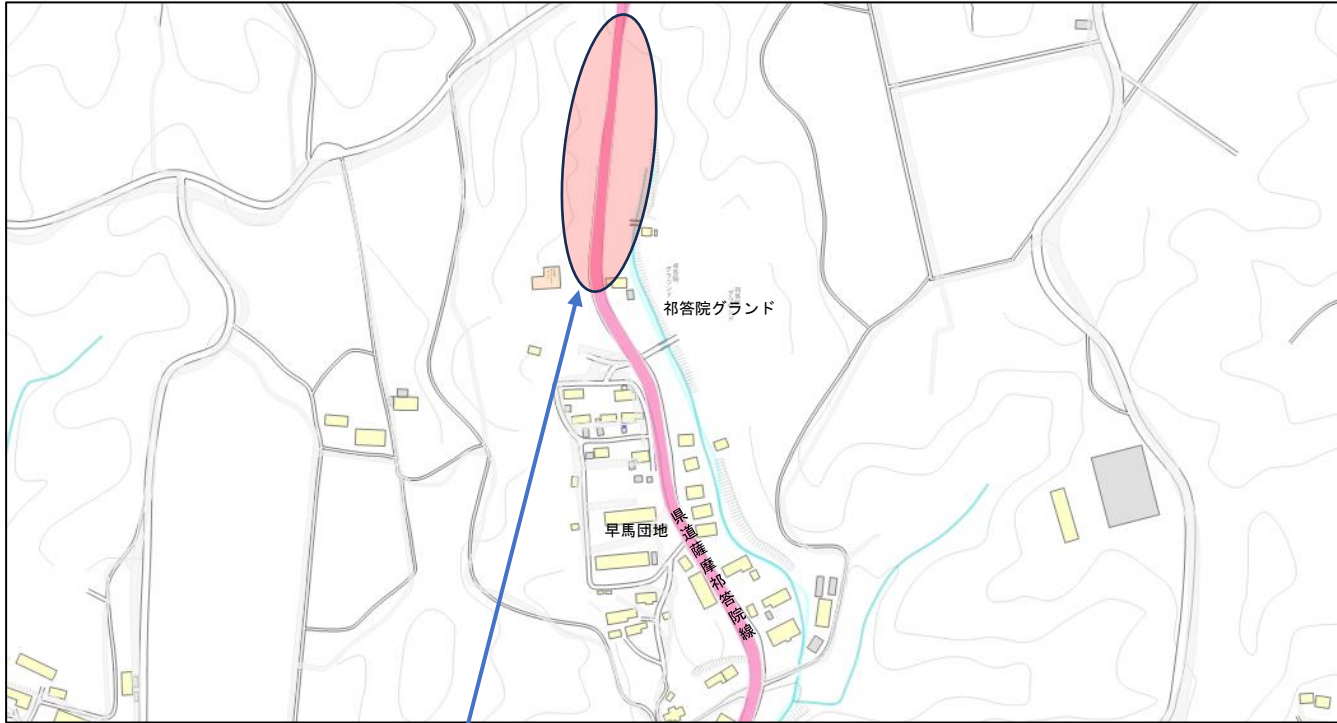
番号41 県道薩摩祁答院線（県道396号）

- 〈41. 現状〉  
・法面の工事中であるが、土砂が流出して滑りやすい。  
〈41. 対策内容〉  
・現在事業途中で早期完成に取り組んでまいりたい。  
・学校の安全指導（完了）

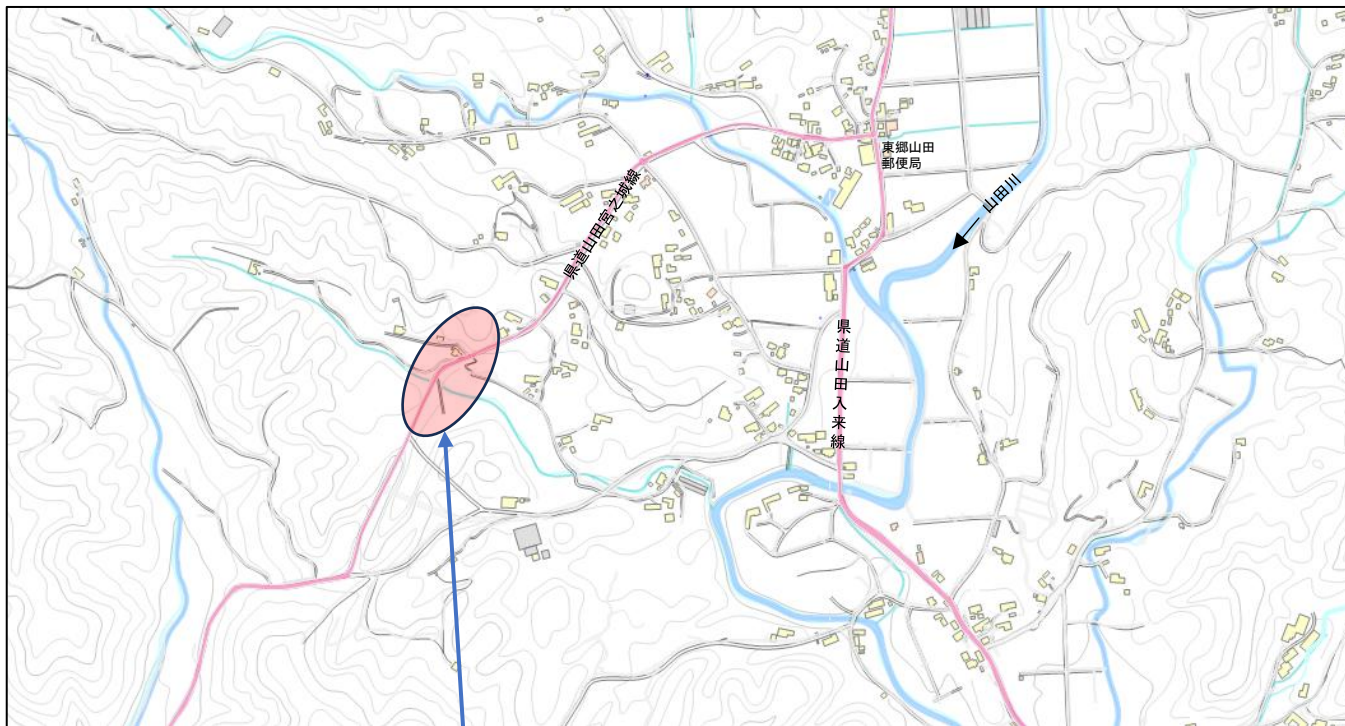
番号42 県道東郷山田宮之城線（県道344号）

- 〈42. 現状〉
- ・山肌から小石が落下してくる。また、大雨が降ったら土砂崩れが起きてもおかしくない状況である。また、街灯がないため夜道は真っ暗である。この道を中学生は自転車で通学している。
- 〈42. 対策内容〉
- ・一部区間において落石防止柵を設置。法面対策についての工法を検討したい。なお、街灯の設置は自治会等に相談をお願いしたい。
  - ・学校の安全指導（完了）

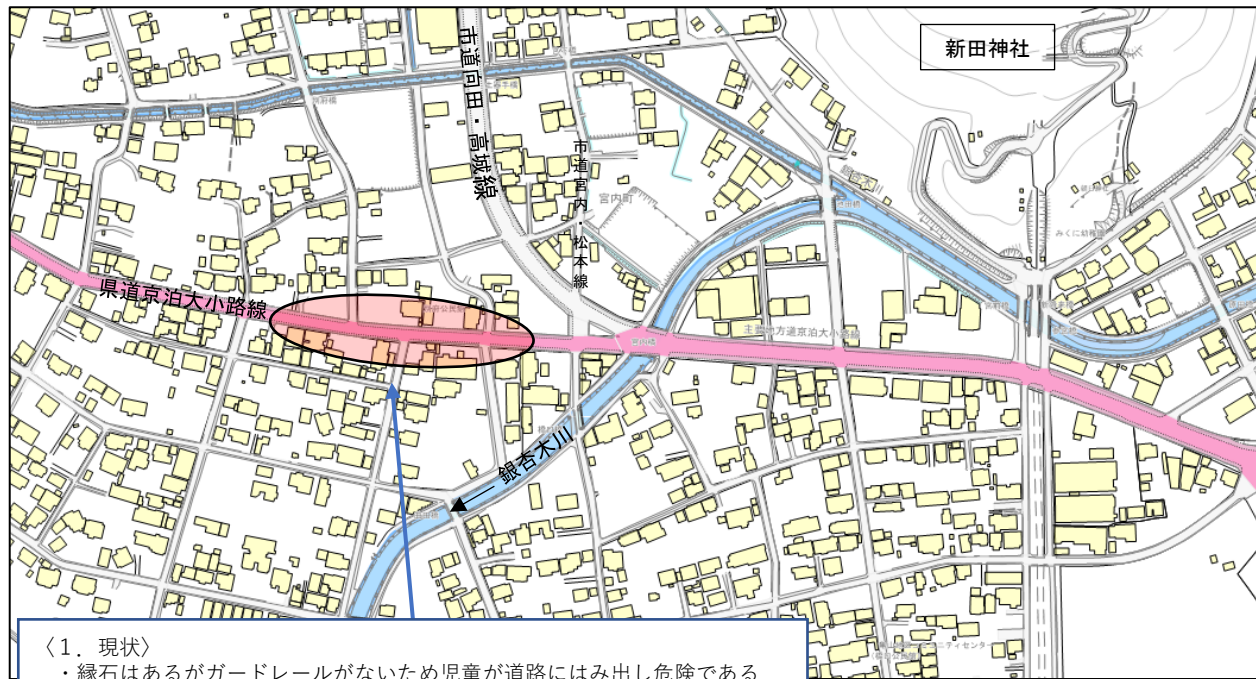
番号1 県道京泊大小路線（県道44号）

- 〈1. 現状〉
- ・縁石はあるがガードレールがないため児童が道路にはみ出し危険である
- 〈1. 対策内容〉
- ・現地調査の結果ガードレールの設置は困難。他の安全対策を検討中
  - ・学校の安全指導（完了）

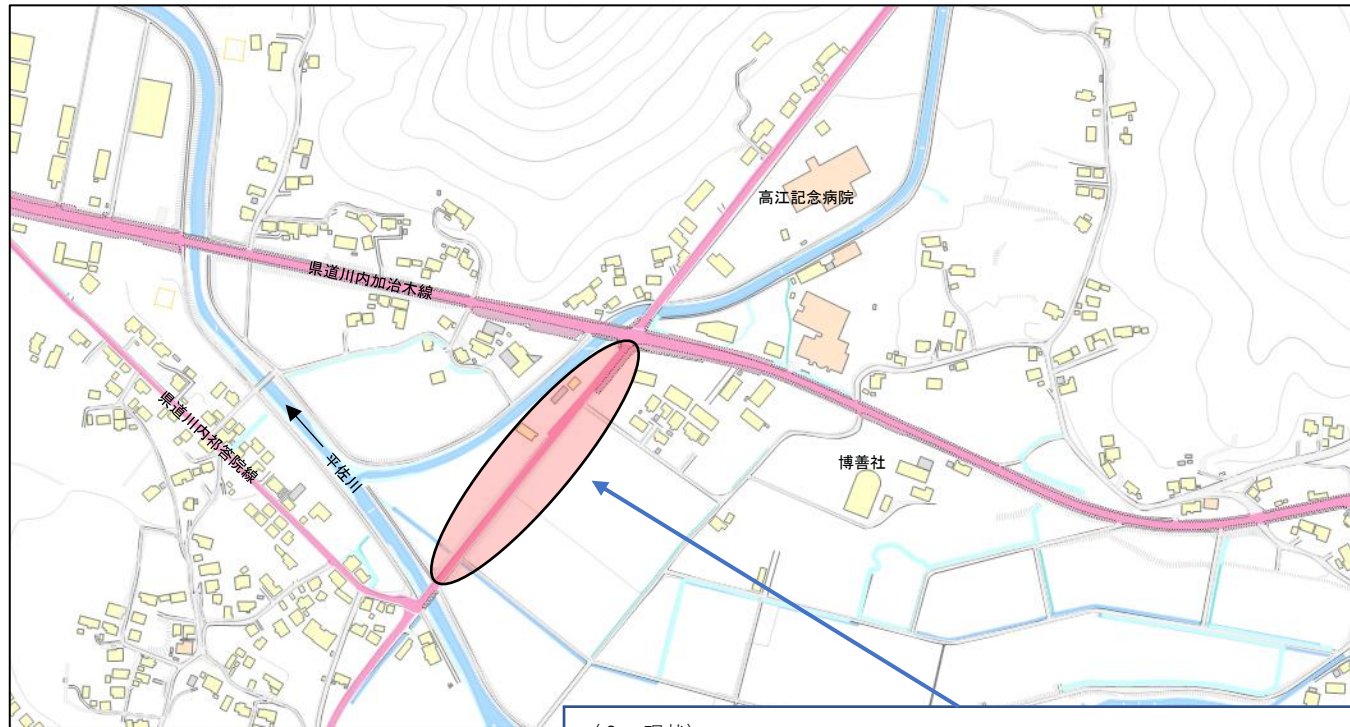
番号9 県道川内祁答院線（県道333号）

- 〈9. 現状〉  
・交通量が多いが歩道がないため危険である
- 〈9. 対策内容〉  
・現在、簡易歩道の設置に向け工事発注を行っている  
・学校の安全指導（完了）

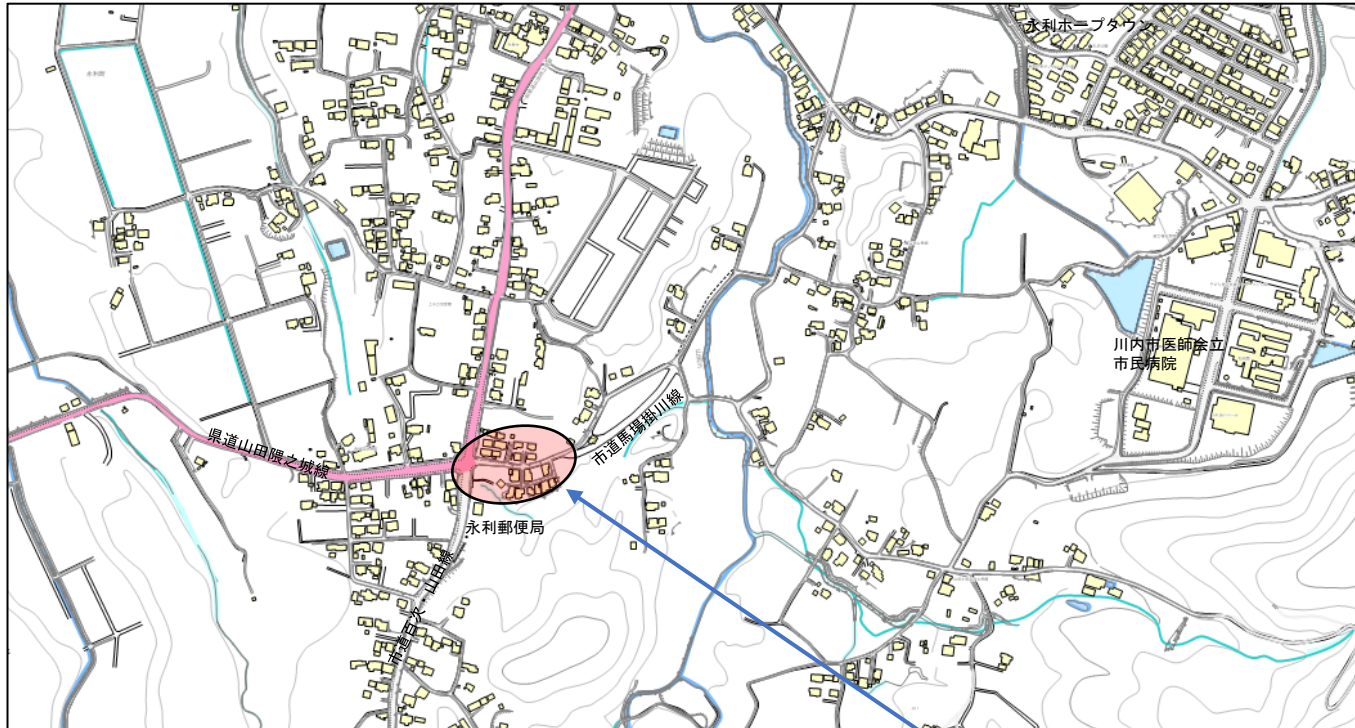
番号10 市道馬場・掛川線

- 〈10. 現状〉  
・道路幅が狭くカーブ箇所でもり見通しが悪く危険である
- 〈10. 対策内容〉  
・現在、改良工事の継続中  
・学校の安全指導（完了）

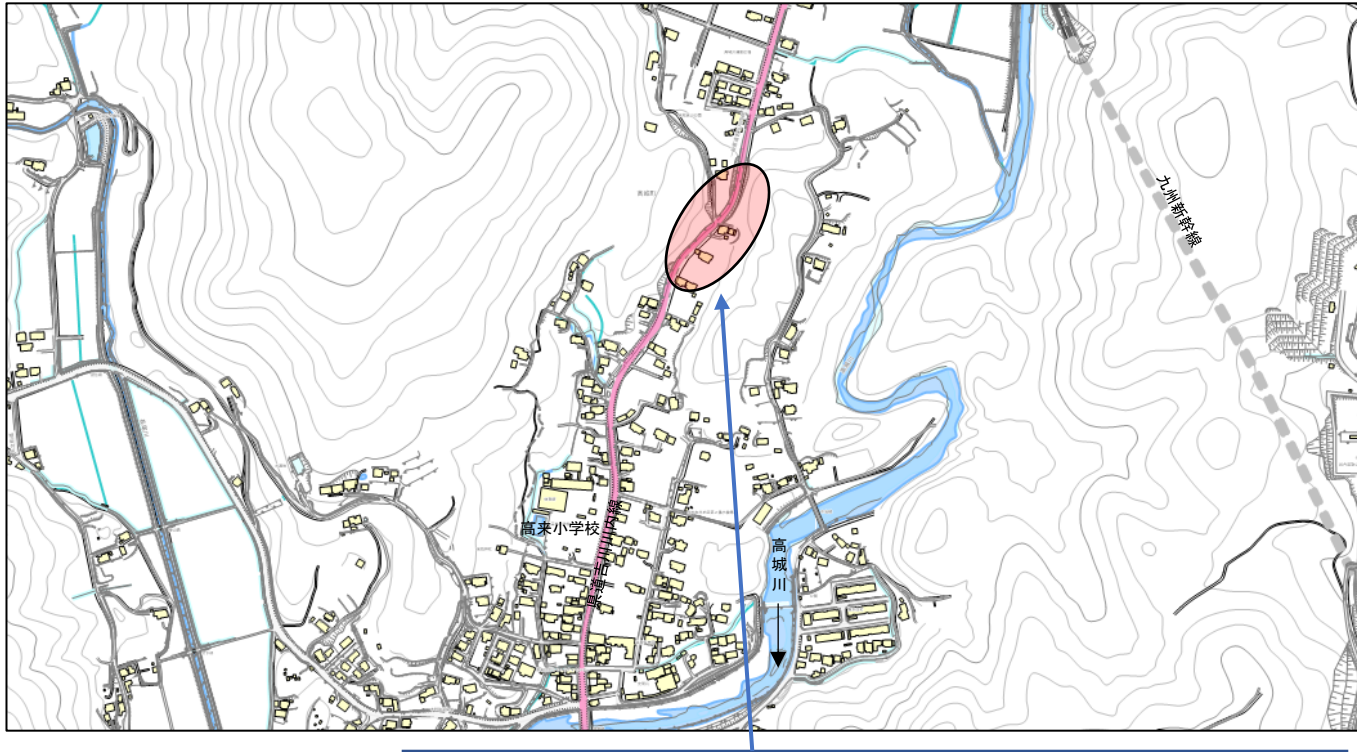
番号12 県道吉川川内線（県道341号）

- 〈12. 現状〉
- ・白線で仕切られただけで歩道がなく危険である
- 〈12. 対策内容〉
- ・整備については、状況調査を行い総合的に判断したい。現在対応策について検討中
  - ・学校の安全指導（完了）

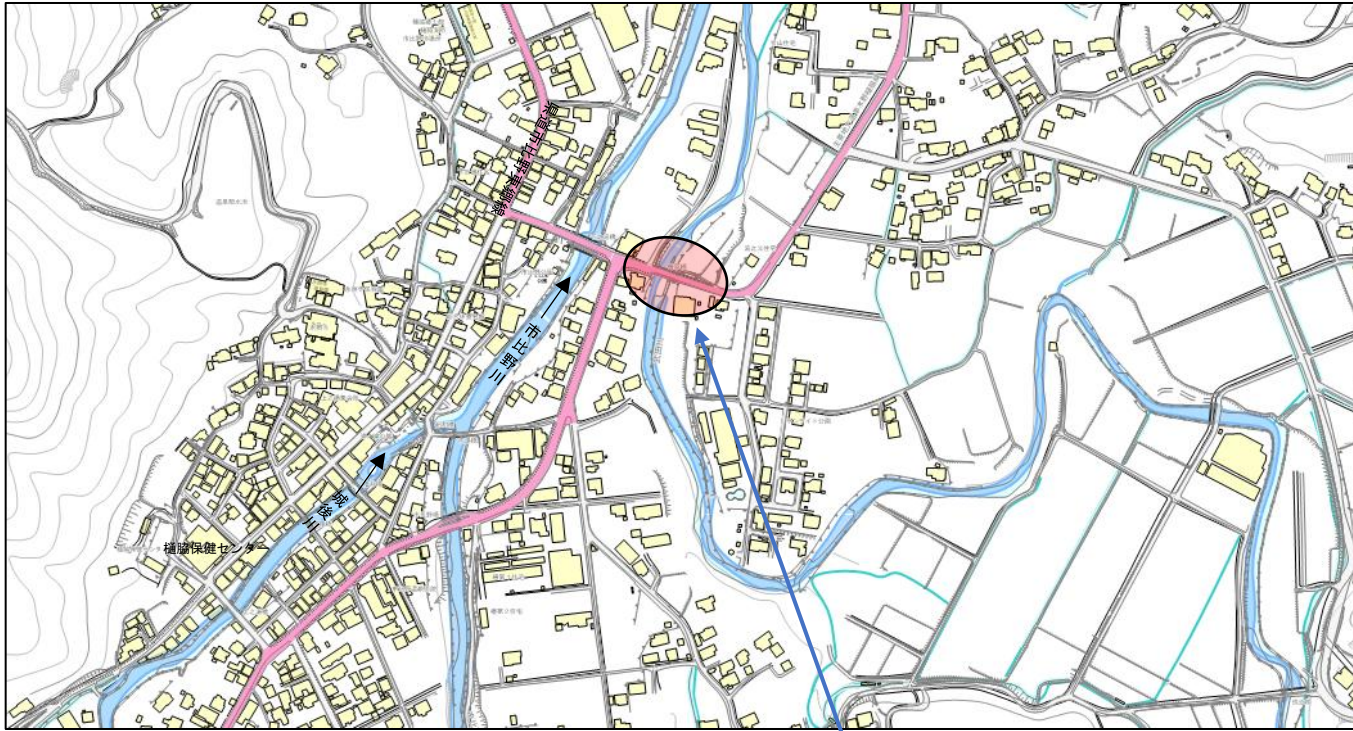
番号26 県道串木野樋脇線 (県道 39号)

- 〈14. 現状〉
- ・道幅が狭く交通量も多い。また、信号機が視認しづらく車両通行においても危険である
- 〈14. 対策内容〉
- ・現在早期完成を目指し工事を進めている。また、仮設歩行帯について設置を検討している
  - ・学校の安全指導 (完了)

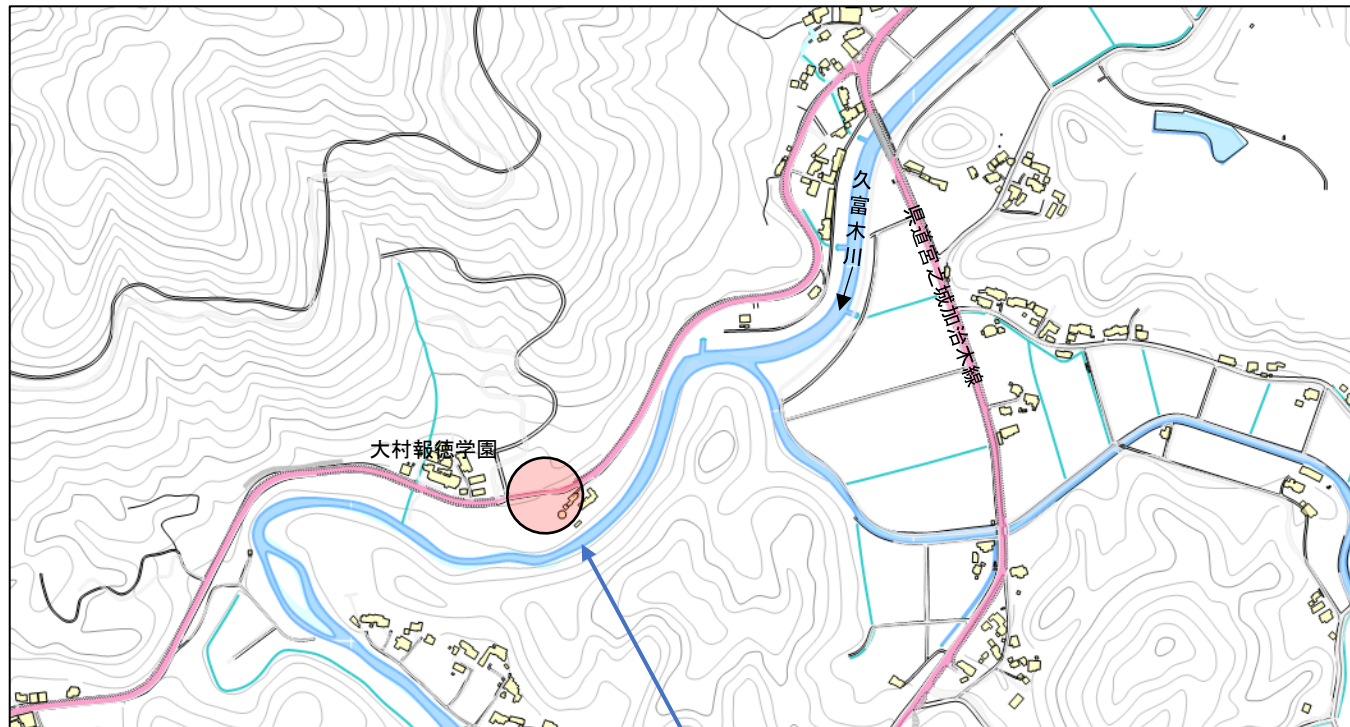
番号20 県道川内祁答院線（県道333号）

- <20. 現状>  
・道幅が狭いっており車の離合ができず、通学において危険である
- <20. 対策内容>  
・整備に向け対応を継続中  
・学校の安全指導（完了）

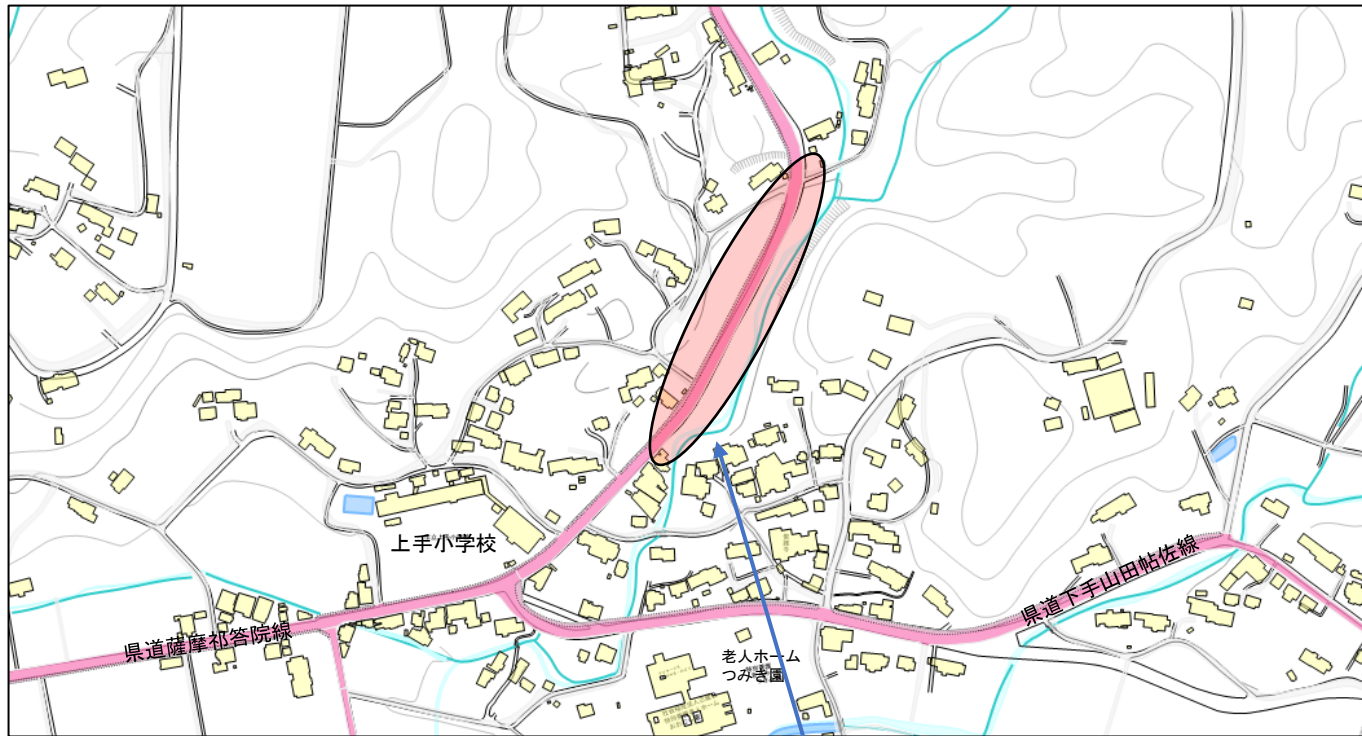
番号21 県道薩摩祁答院線 (県道 369号)

- ・ 歩道はあるがガードレールがなく、通学において危険である

- ・ 歩道と車道が分離されておりガードレールの設置は困難であるが、視線誘導標の設置を検討している
- ・ 学校の安全指導 (完了)

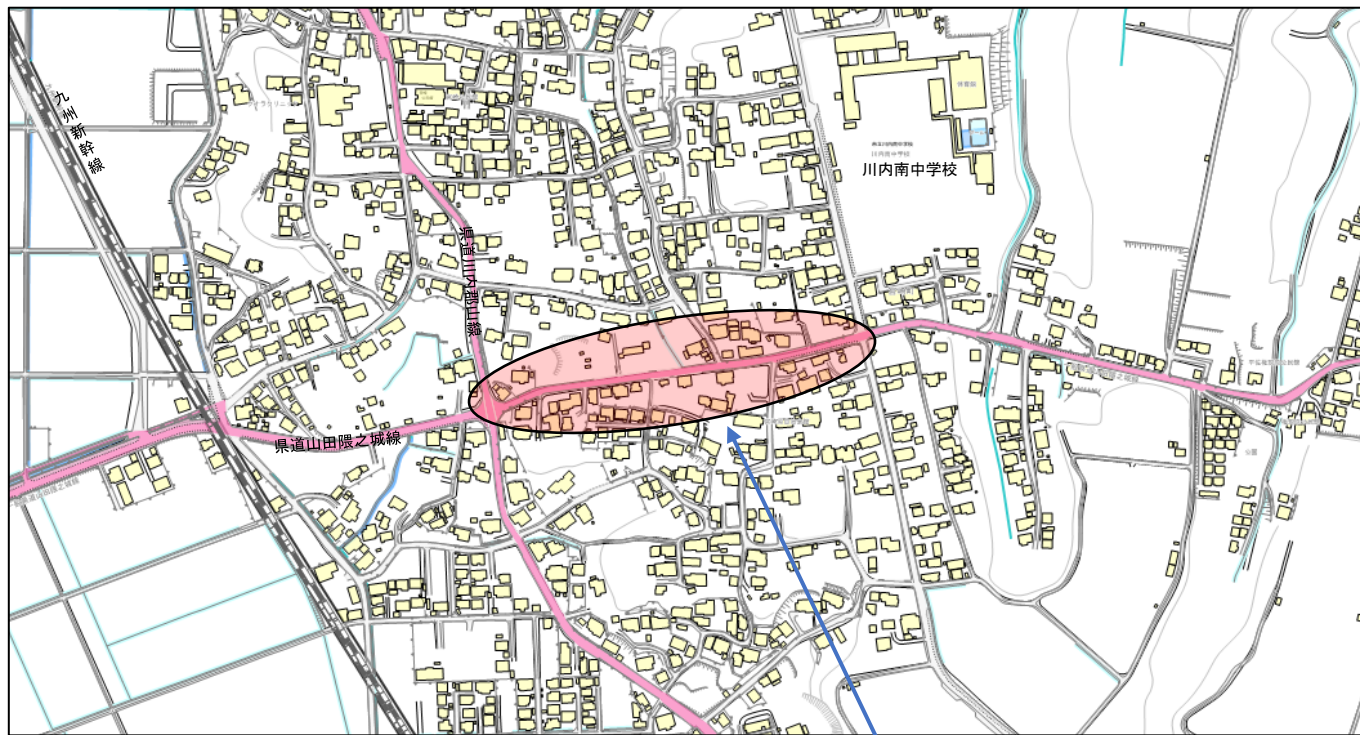
番号25 県道山田隈之城線（県道336号）

- 〈25. 現状〉
- ・電柱が車道路側部にあり自転車の走行において支障となり危険である
- 〈25. 対策内容〉
- ・現在電柱の管理者と協議中。整備については状況に応じた検討
  - ・学校の安全指導（完了）

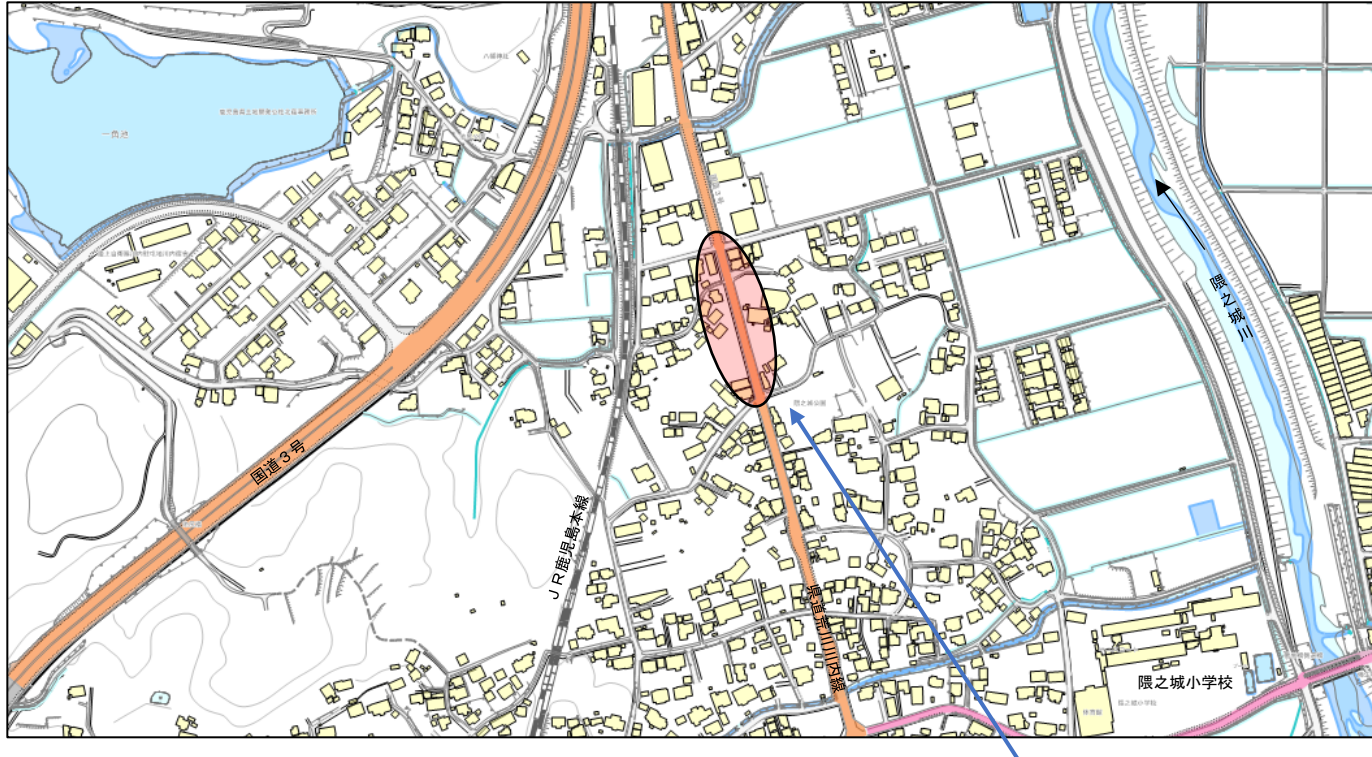
番号33 県道荒川川内線（県道313号）

- 〈33. 現状〉
  - ・歩道が狭く防護柵もないため通学において危険である
- 〈33. 対策内容〉
  - ・利用実態や事故発生状況など整備において総合的に判断したい
  - ・学校の安全指導（完了）

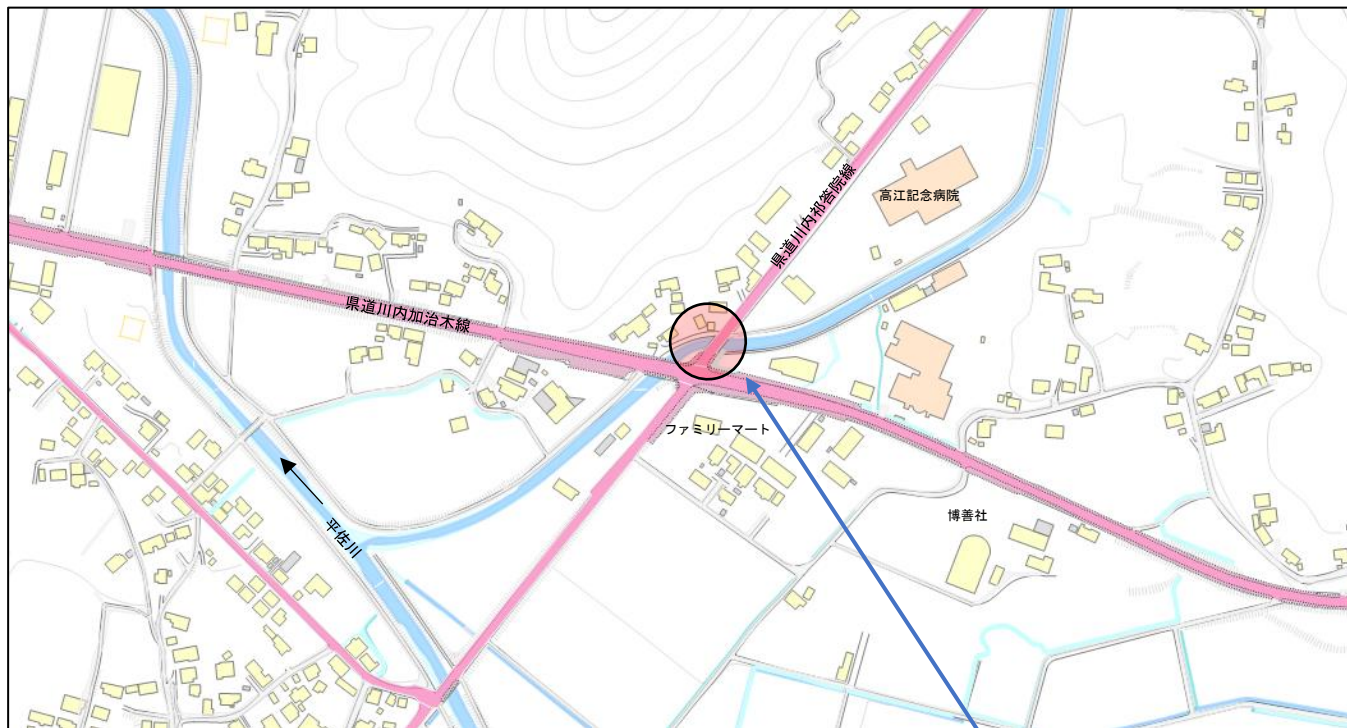
番号36 県道川内祁答院線（県道333号）

- 〈36. 現状〉  
・右折レーンがなく通学において車両と接触する危険性がある  
〈36. 対策内容〉  
・新規事業化に向け検討している  
・学校の安全指導（完了）
