令和7年度

鹿児島県薩摩川内市川内小学校  
(番号1)

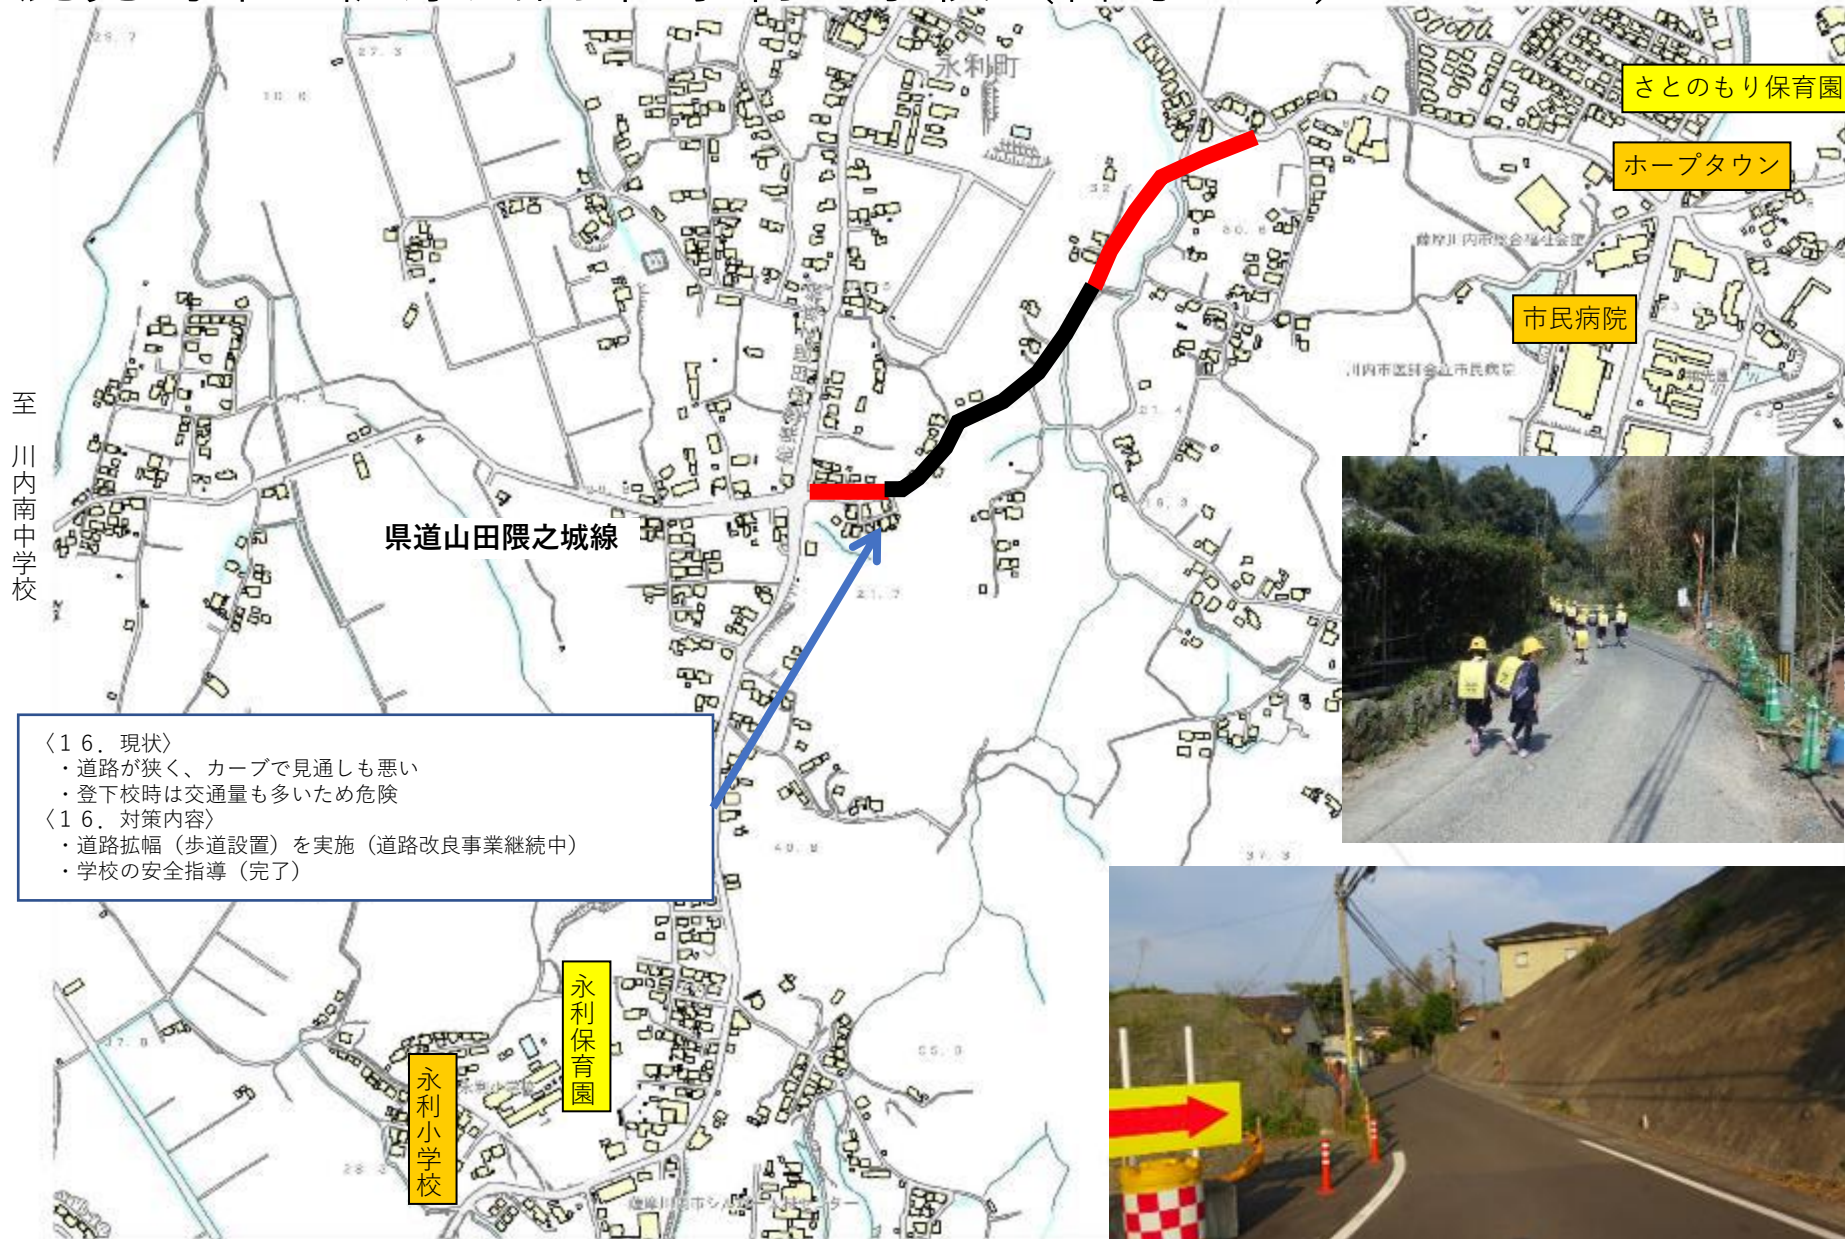
# 鹿児島県 薩摩川内市 永利小学校 (番号16)

〈16. 現状〉  
・道路が狭く、カーブで見通しも悪い  
・登下校時は交通量も多いため危険  
〈16. 対策内容〉  
・道路拡幅（歩道設置）を実施（道路改良事業継続中）  
・学校の安全指導（完了）

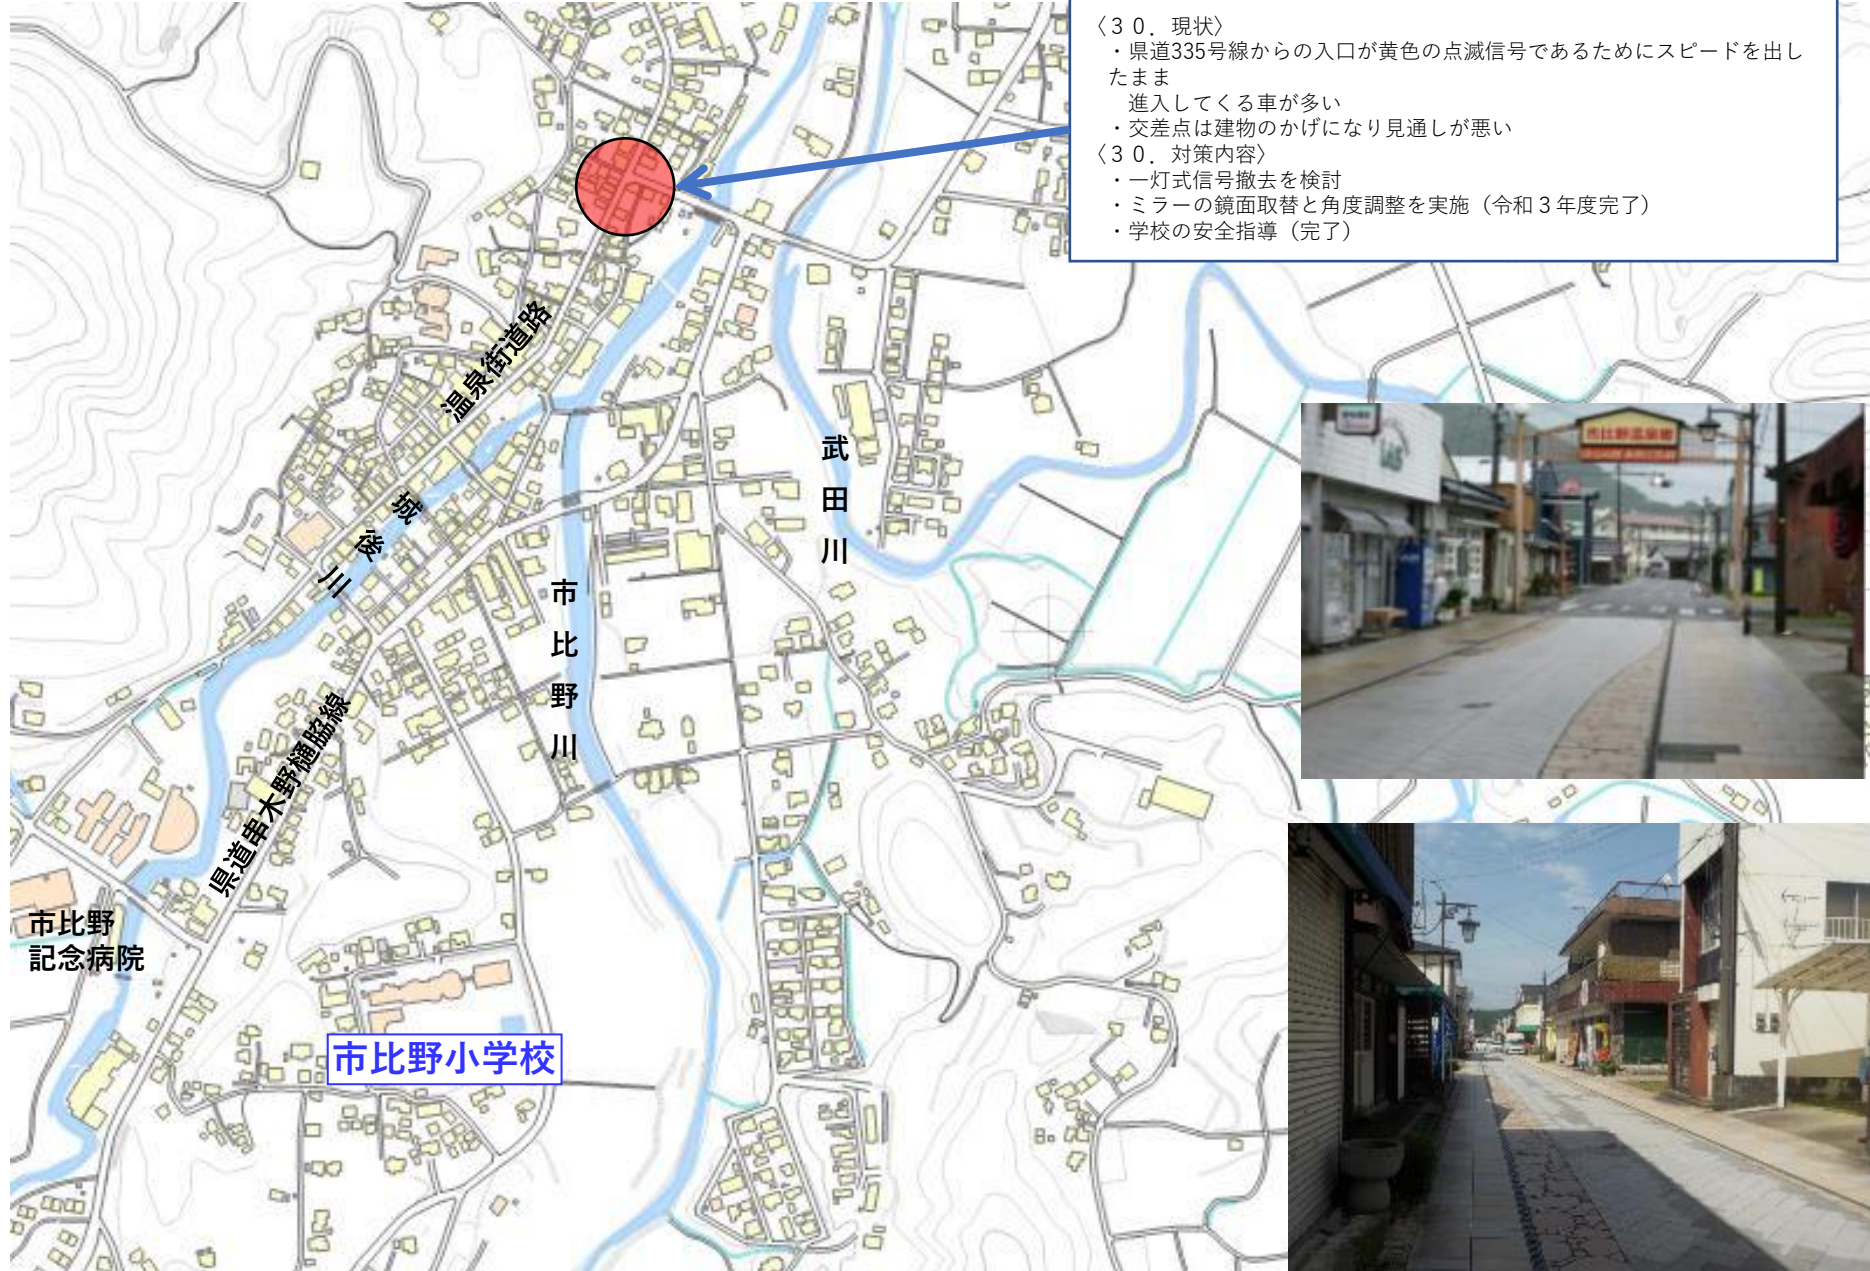
# 鹿児島県 薩摩川内市 市比野小学校 (番号 30) 令和3年度

- ・県道335号線からの入口が黄色の点滅信号であるためにスピードを出したまま
- ・進入してくる車が多い
- ・交差点は建物のかげになり見通しが悪い

- ・一灯式信号撤去を検討
- ・ミラーの鏡面取替と角度調整を実施 (令和3年度完了)
- ・学校の安全指導 (完了)

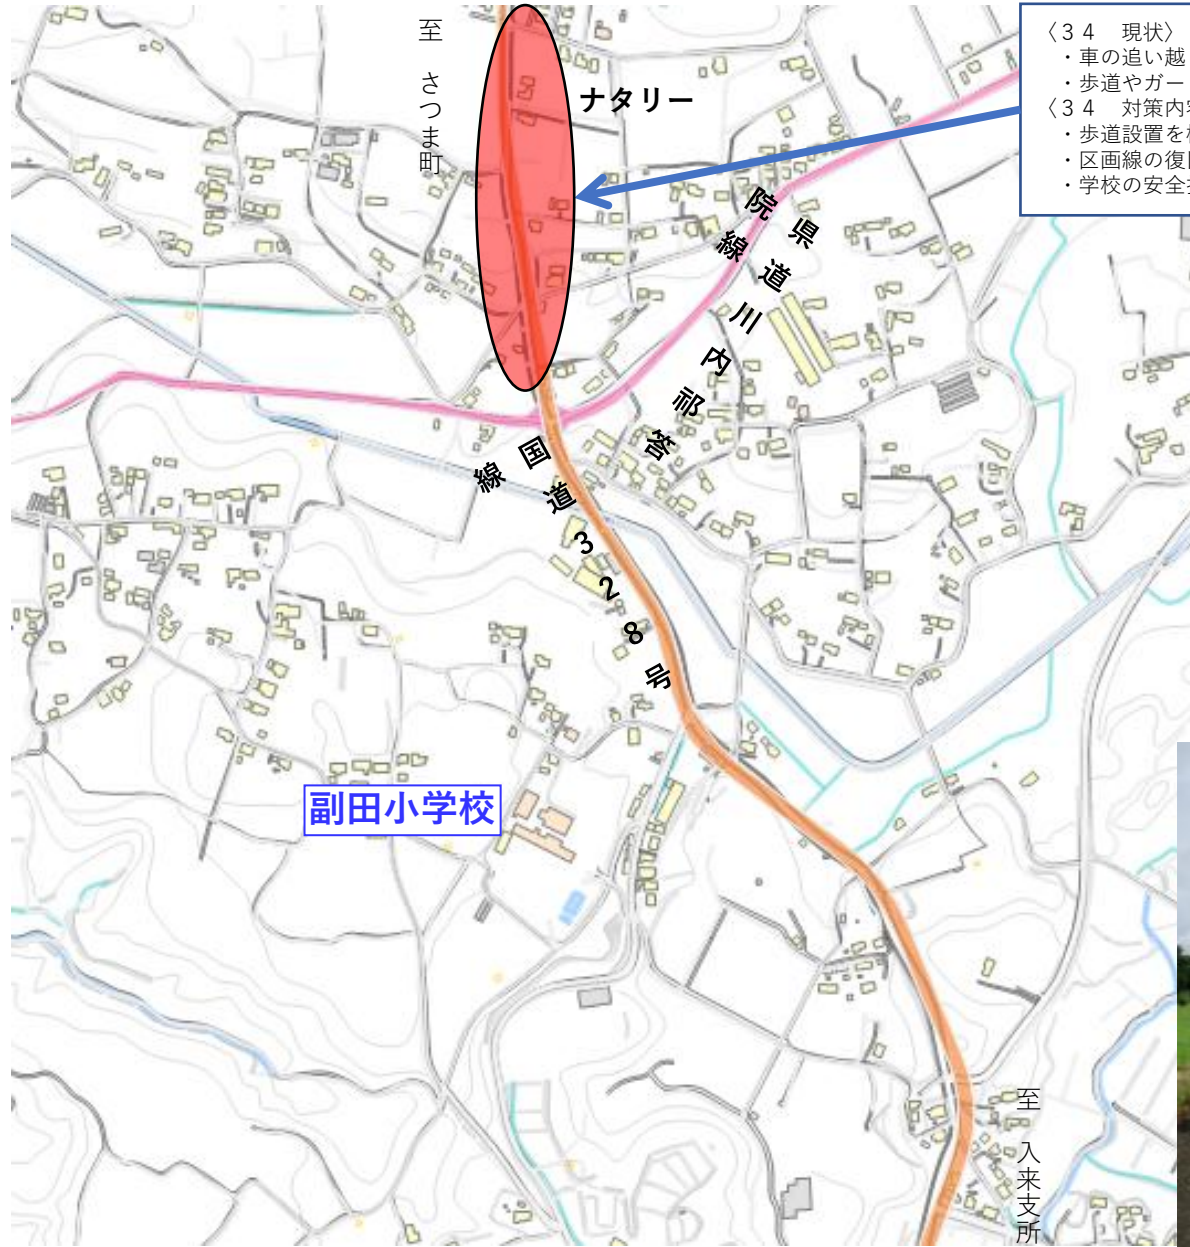
〈3 4 現状〉  
・車の追い越しやスピードを出す車が多い (中央破線が消えている)  
・歩道やガードレールがないため危険である

〈3 4 対策内容〉  
・歩道設置を検討  
・区画線の復旧を検討  
・学校の安全指導 (完了)

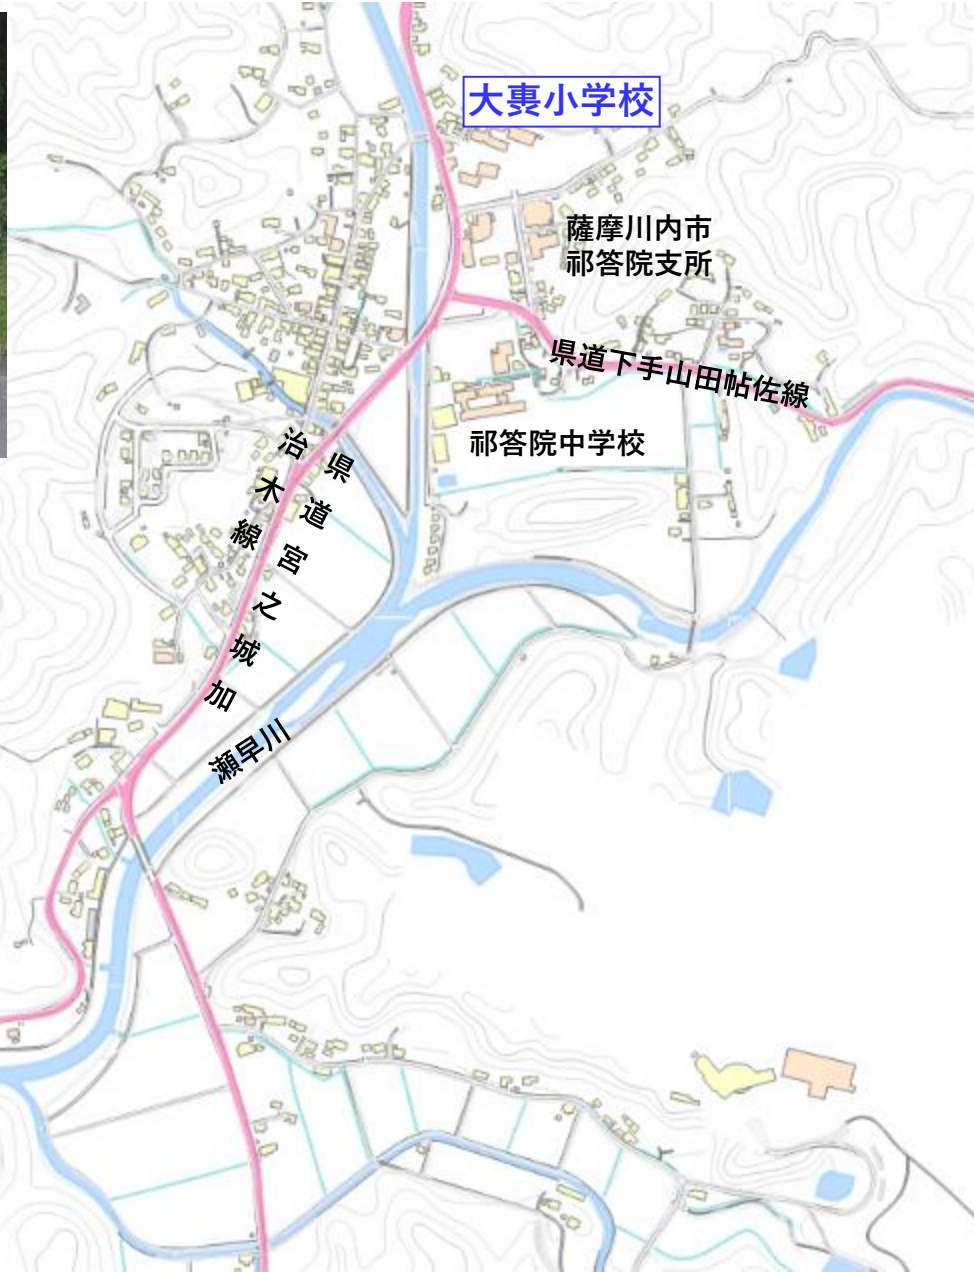
- ・一部、道路幅員が狭く車両の離合ができない
- ・歩行者は更に危険

- ・道路拡幅を検討 (事業実施に向け用地交渉中)
- ・看板設置完了
- ・学校の安全指導 (完了)

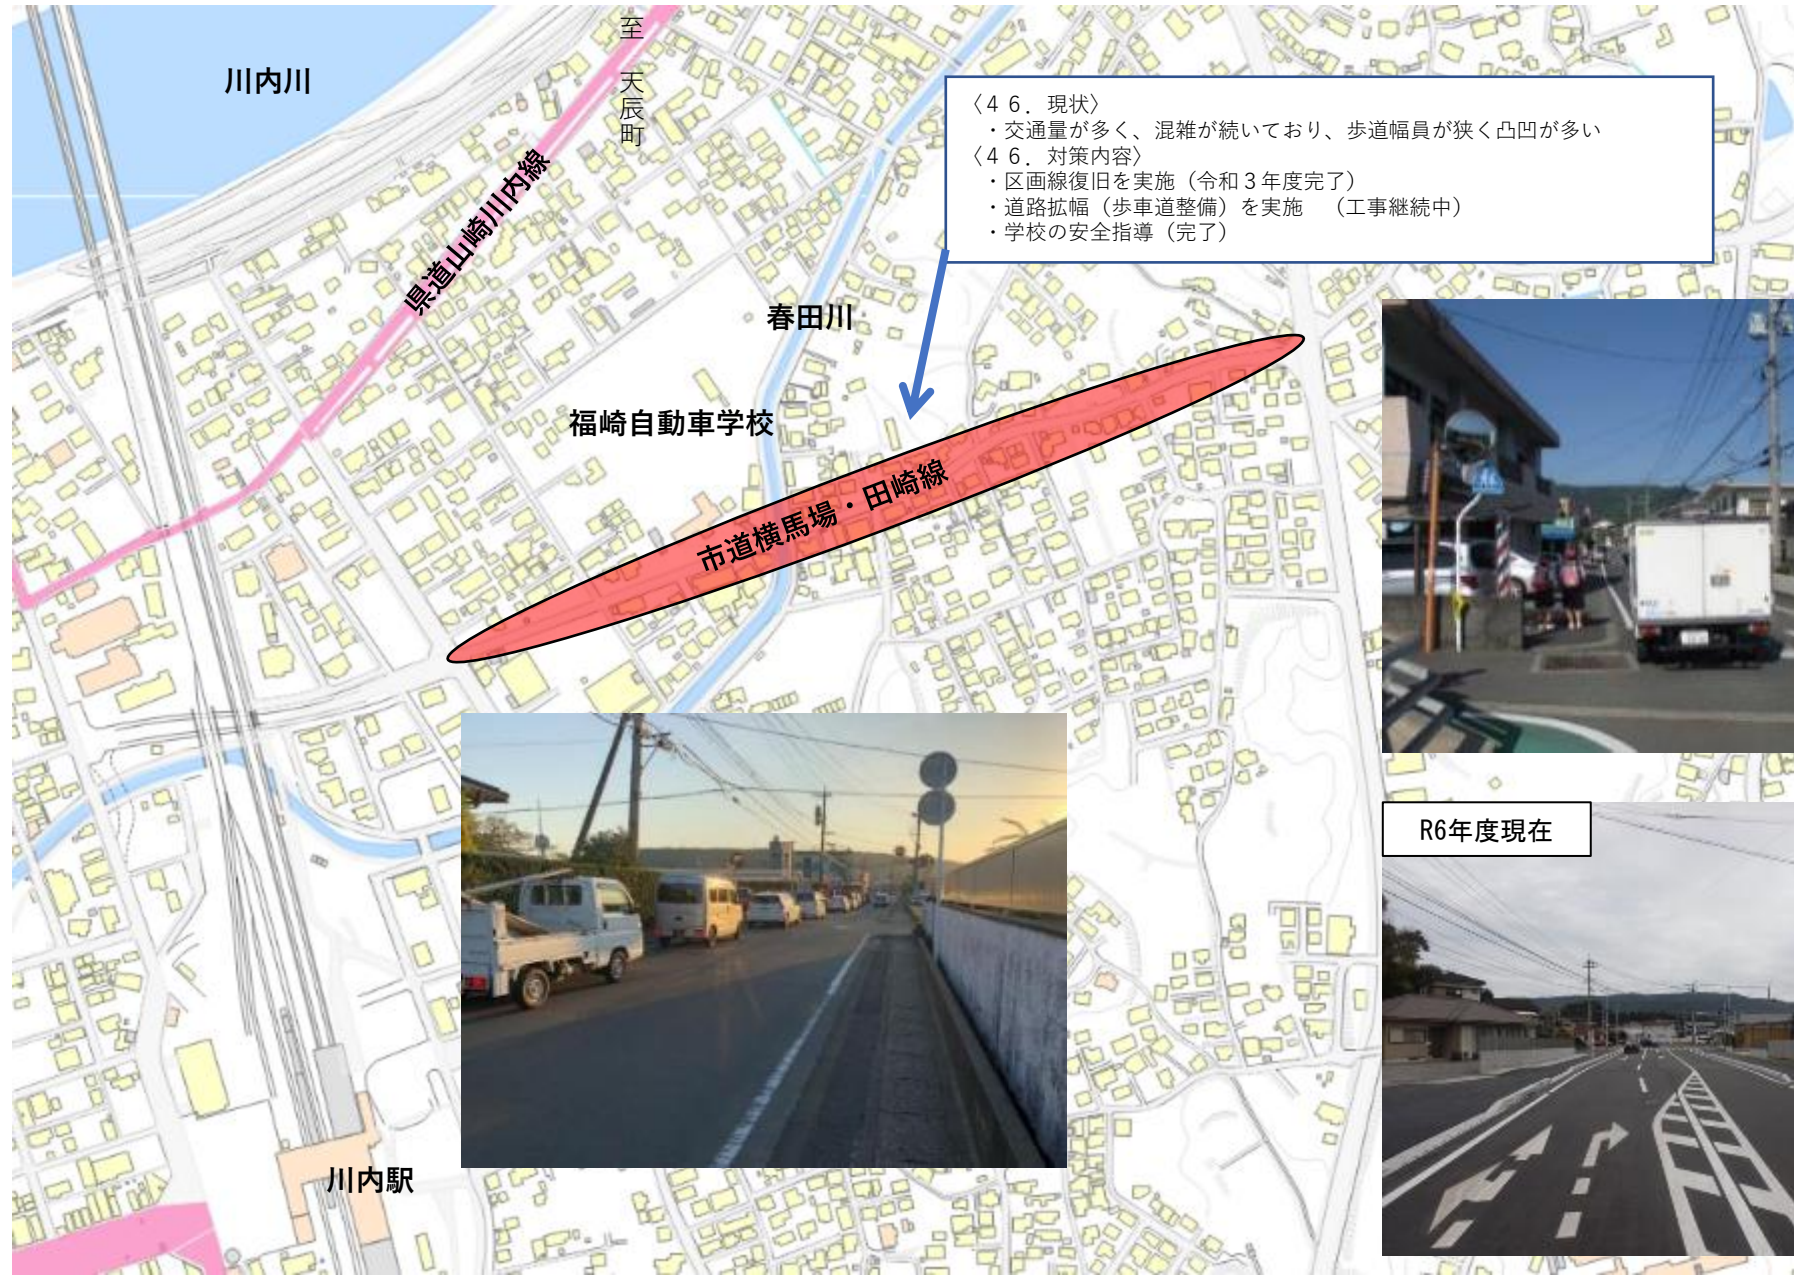
# 鹿児島県 薩摩川内市 平佐西小学校 (番号46) 令和3年度

<46. 現状>  
・交通量が多く、混雑が続いており、歩道幅員が狭く凸凹が多い

<46. 対策内容>  
・区画線復旧を実施 (令和3年度完了)  
・道路拡幅 (歩車道整備) を実施 (工事継続中)  
・学校の安全指導 (完了)

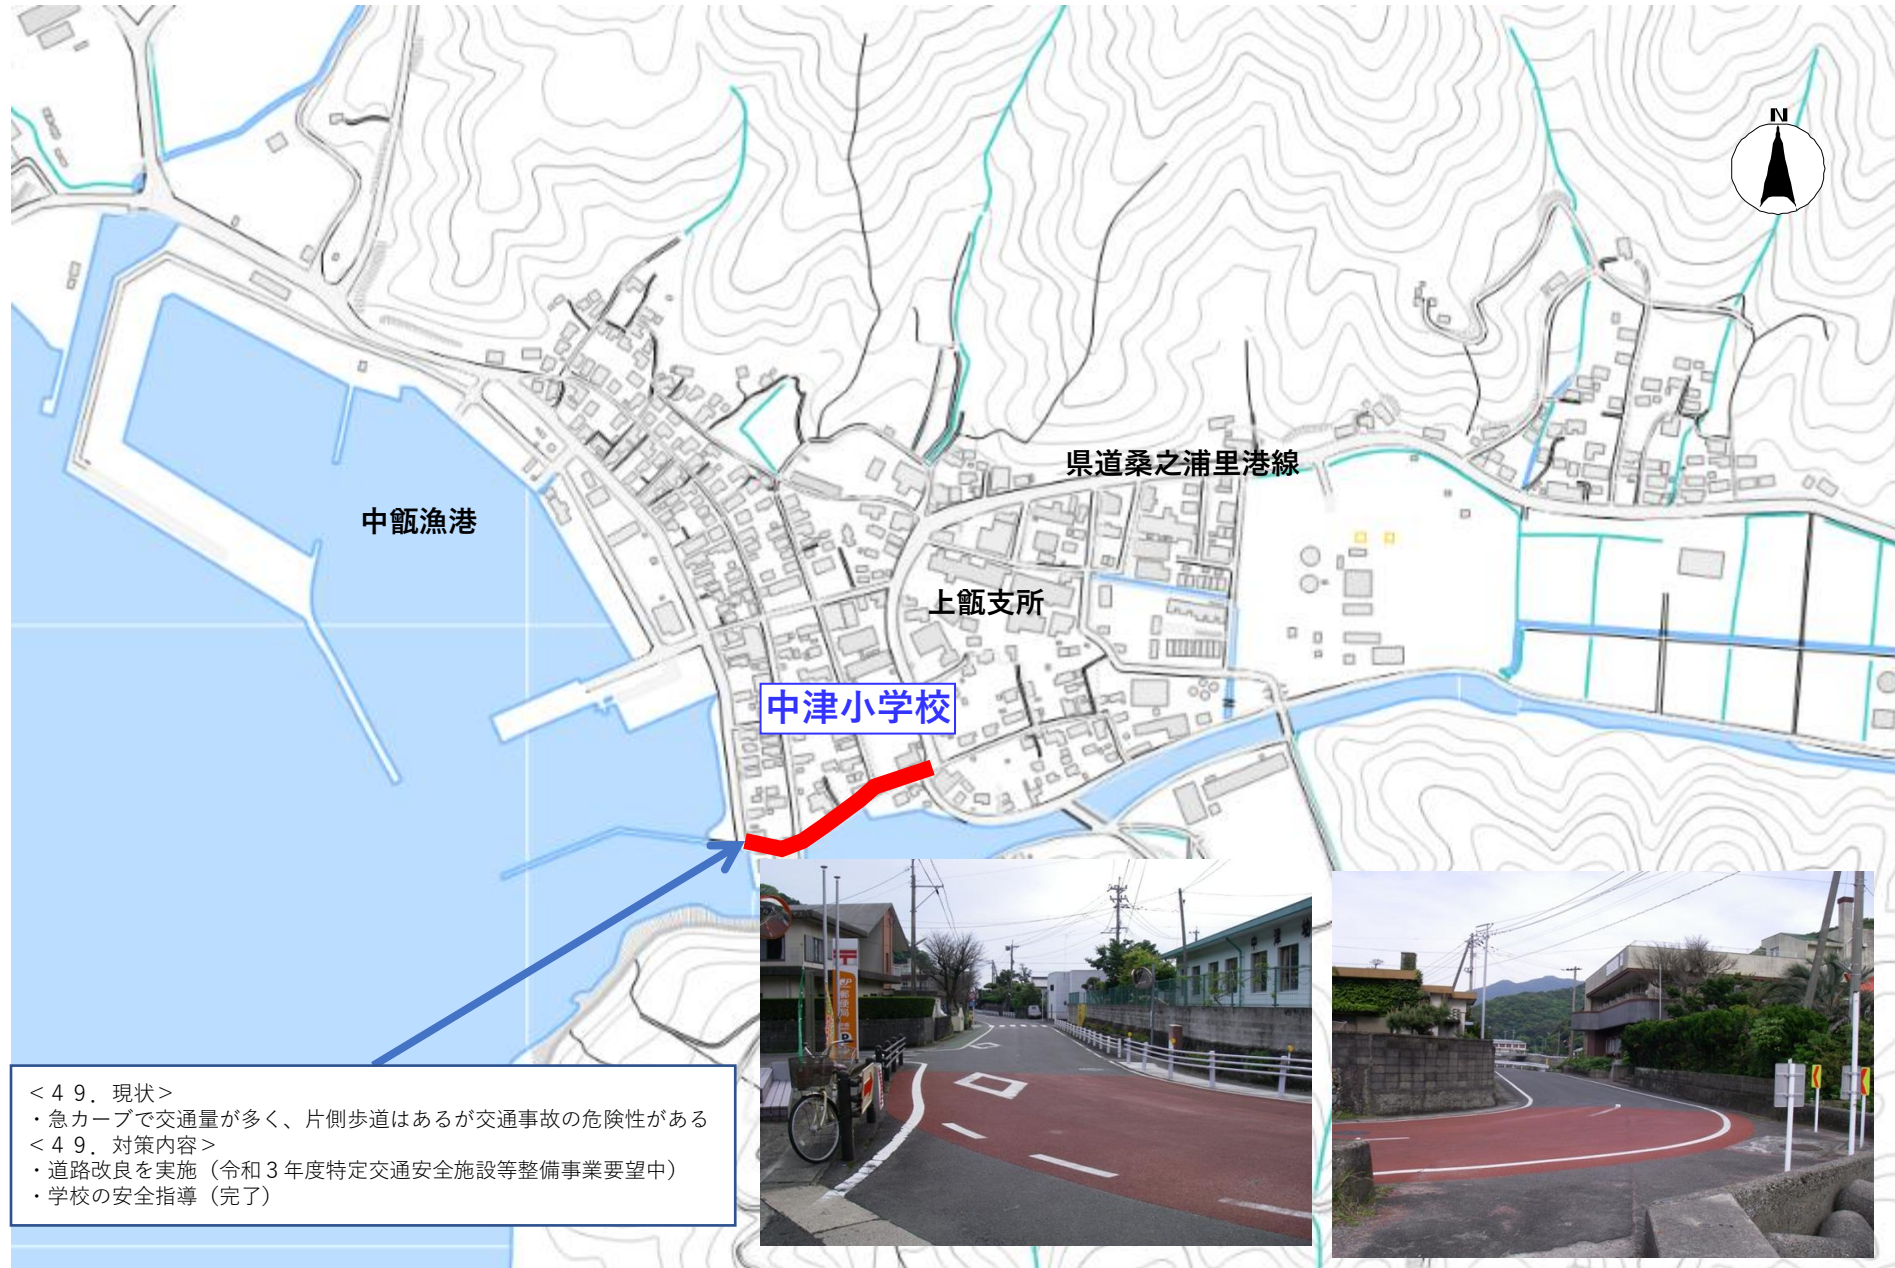
< 4 9 . 現状 >  
・急カーブで交通量が多く、片側歩道はあるが交通事故の危険性がある  
< 4 9 . 対策内容 >  
・道路改良を実施 (令和 3 年度特定交通安全施設等整備事業要望中)  
・学校の安全指導 (完了)

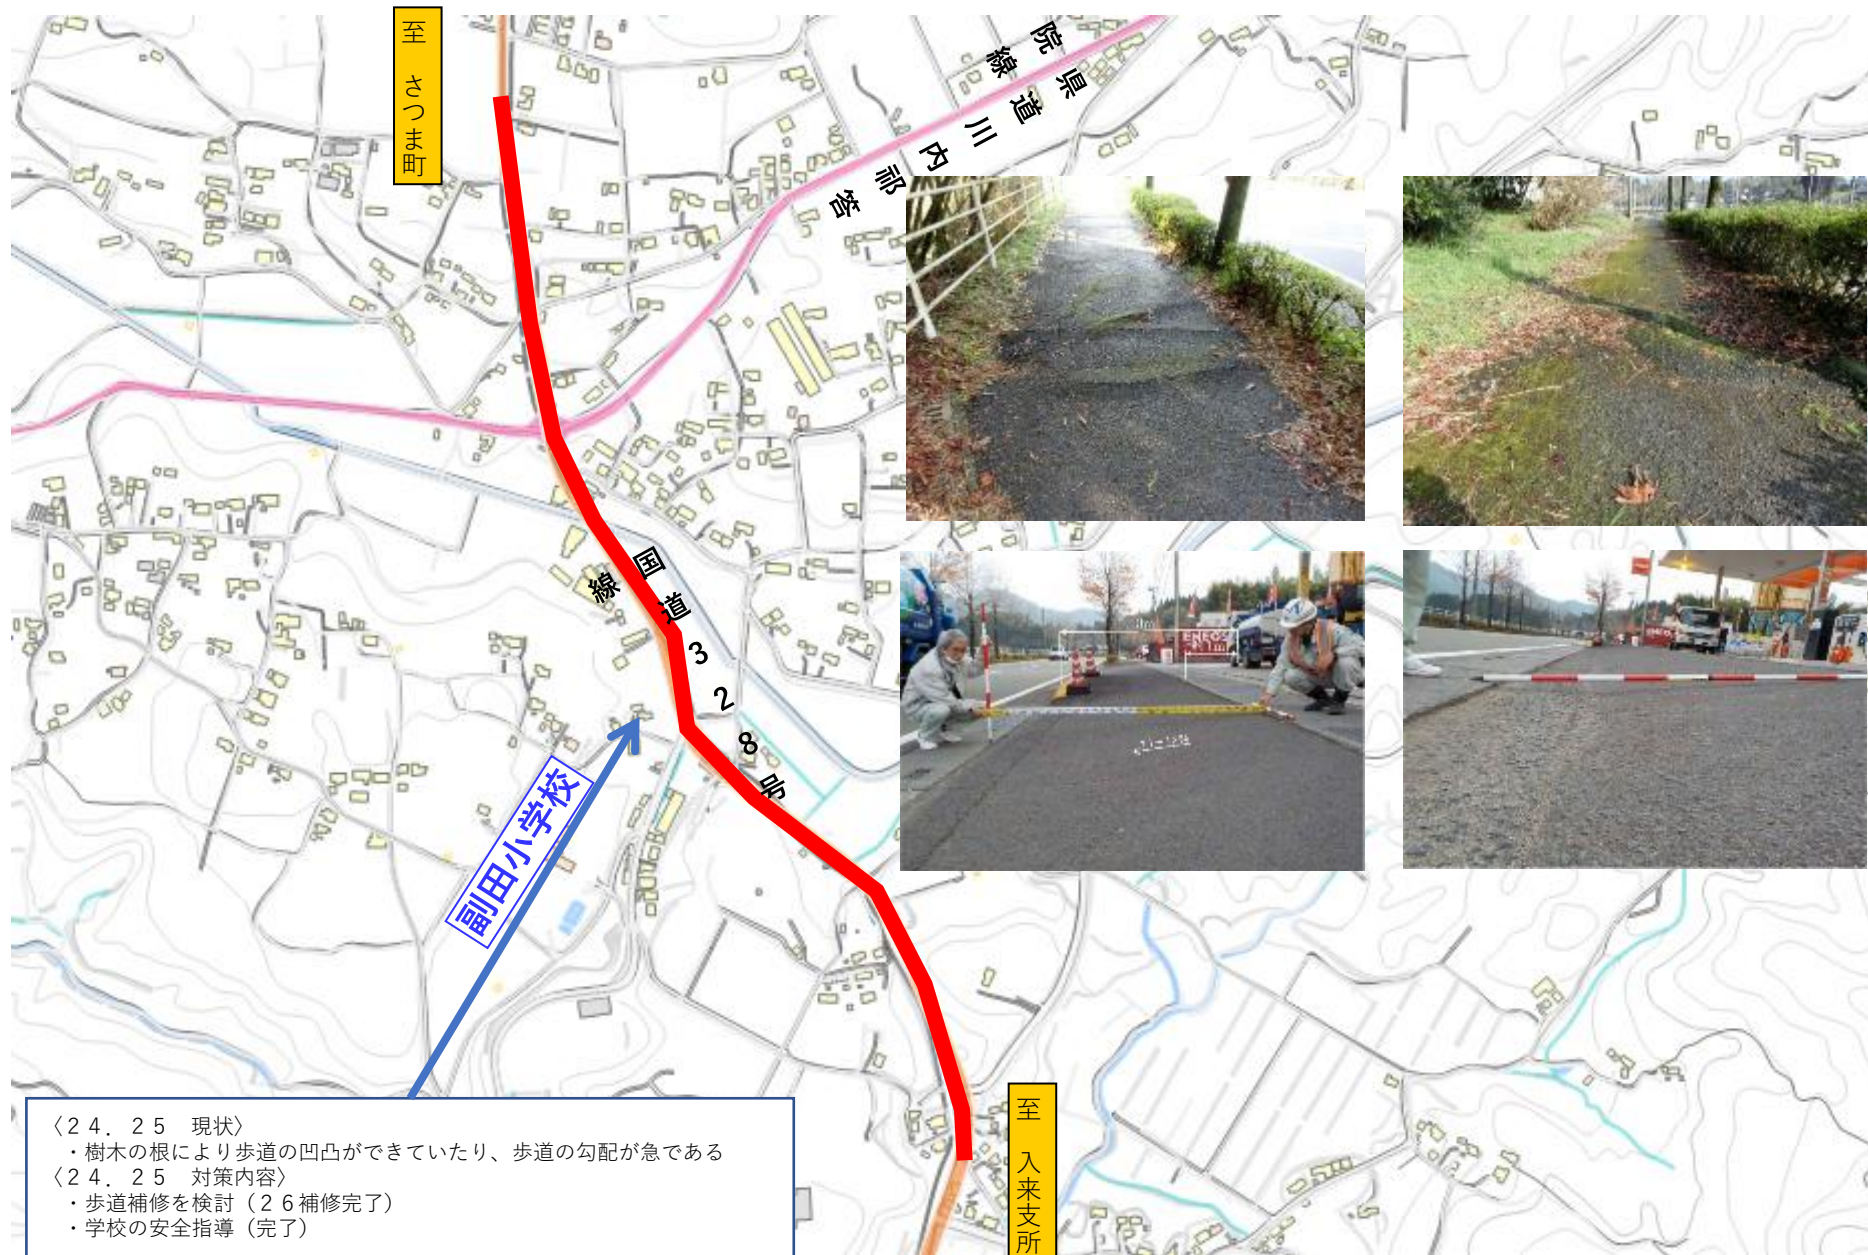
# 鹿児島県 薩摩川内市 副田小学校 (番号 24・25) 令和2年度

- 〈24・25 現状〉
- ・樹木の根により歩道の凹凸ができていたり、歩道の勾配が急である
- 〈24・25 対策内容〉
- ・歩道補修を検討 (26補修完了)
  - ・学校の安全指導 (完了)

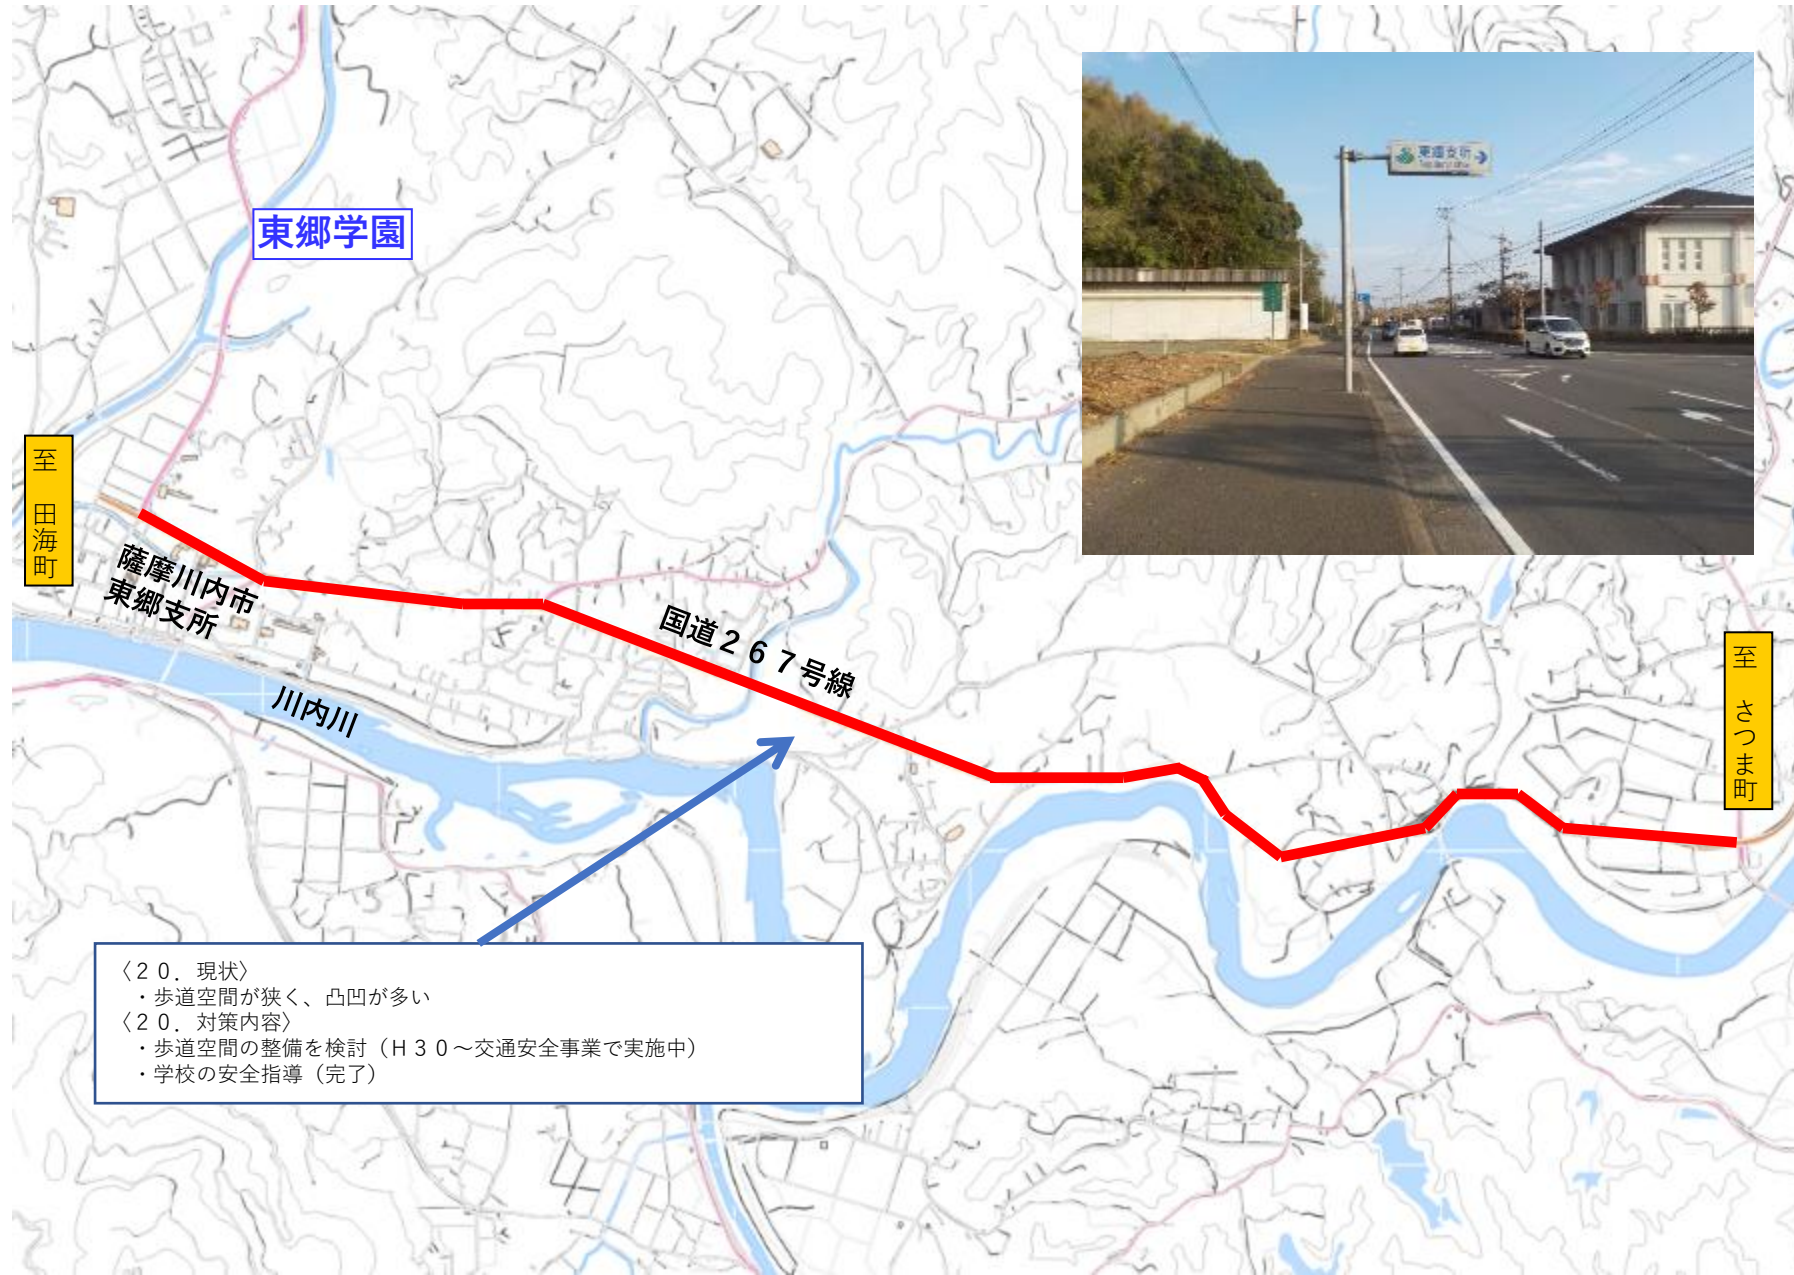
<20. 現状>  
・歩道空間が狭く、凸凹が多い  
<20. 対策内容>  
・歩道空間の整備を検討 (H30～交通安全事業で実施中)  
・学校の安全指導 (完了)

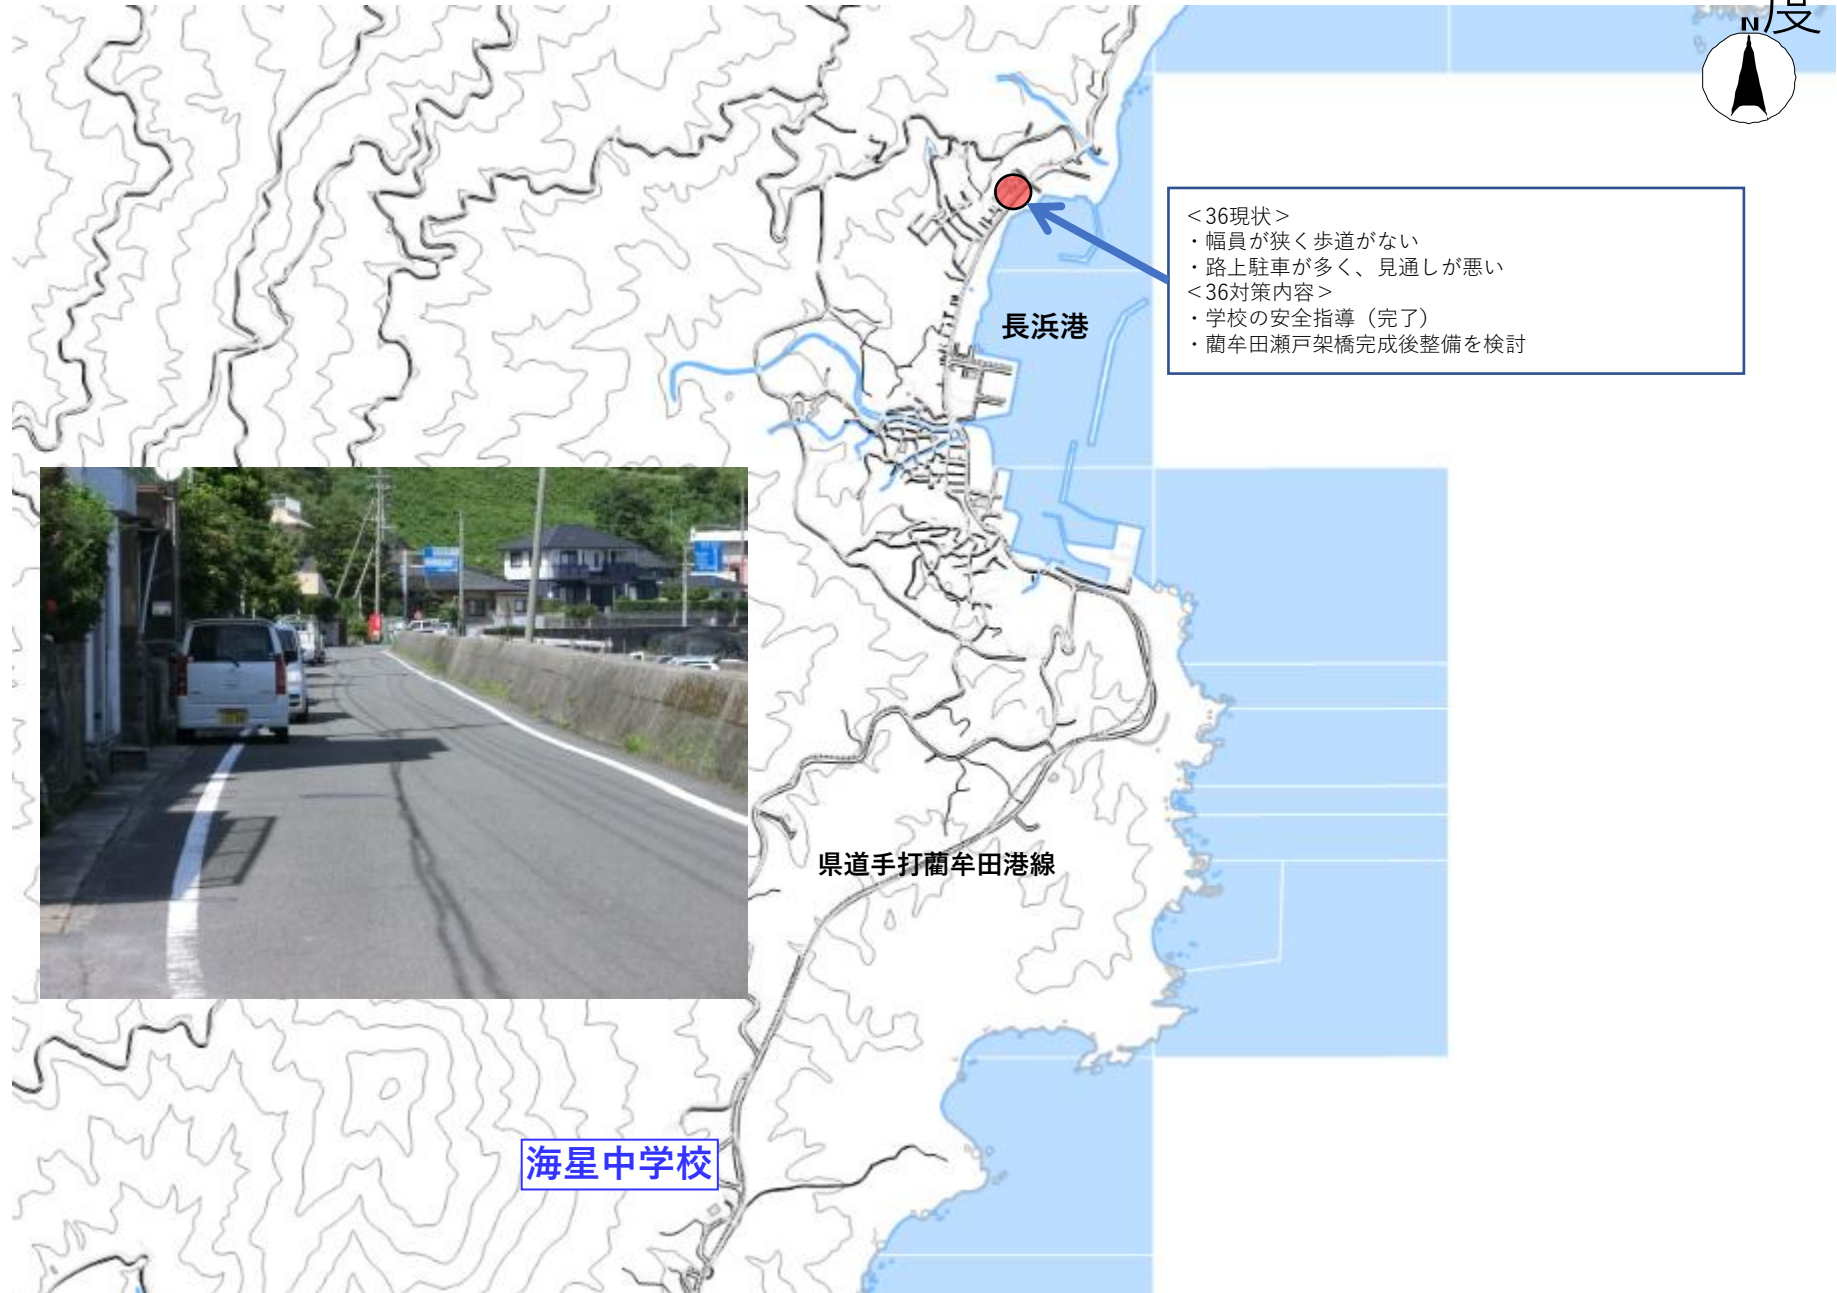
<36現状>  
・幅員が狭く歩道がない  
・路上駐車が多く、見通しが悪い  
<36対策内容>  
・学校の安全指導(完了)  
・蘭牟田瀬戸架橋完成後整備を検討
