令和5年度

鹿児島県薩摩川内市川内小学校 (番号10)

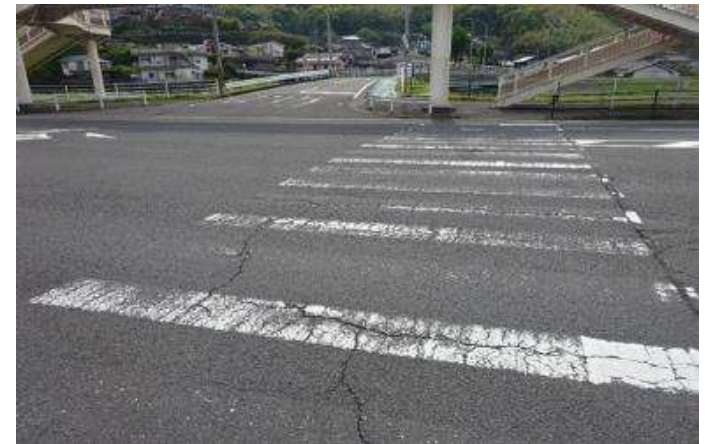
番号10 国道3号

- <10. 現状>
・日暮地区・金剛地区約50名の児童が利用している。朝の登校の時間帯は、自動車の通行が大変多く、横断歩道が摩擦で色が分からず、大変危険である。
- <8. 対策内容>
・横断歩道の復旧について、公安委員会へ補修上申請済み。
・学校の安全指導（完了）

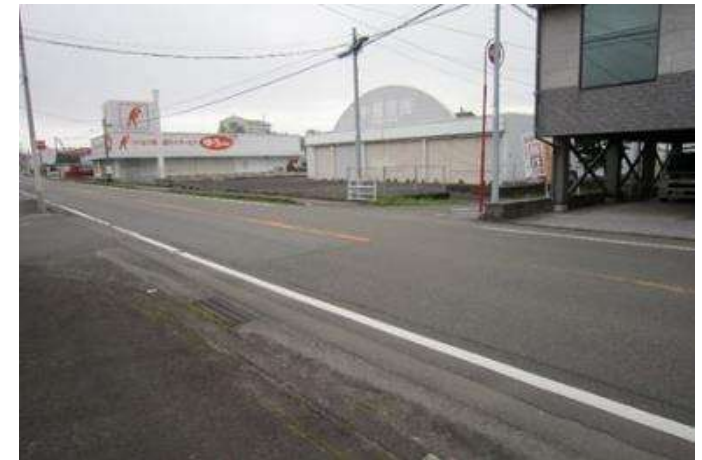
番号13 県道荒川川内線 (県道313号)

- <13. 現状>
・歩道が狭い。縁石やガードレールもなく車両との接触が心配される。
- <13. 対策内容>
・他工区が事業中のため早期に着手できない。
・学校の安全指導 (完了)

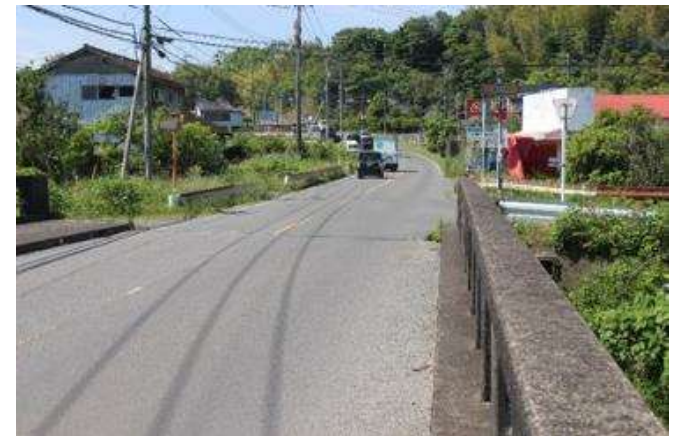
番号15 県道川内祁答院線(県道333号)

- <15. 現状>
・大型車をはじめ交通量が多く、歩道がないため危険。
- <15. 対策内容>
・歩道整備工事を実施中。
・学校の安全指導(完了)

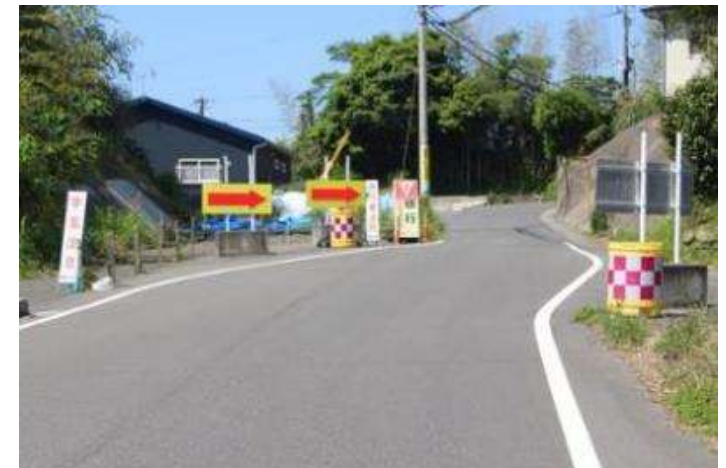
番号16 市道馬場・掛川線

- <16. 現状>
・道路が狭くカーブで見通しも悪い。特に登校時は自動車も多い。
<16. 対策内容>
・道路整備の事業継続中。令和8年度完了予定。
・学校の安全指導（完了）

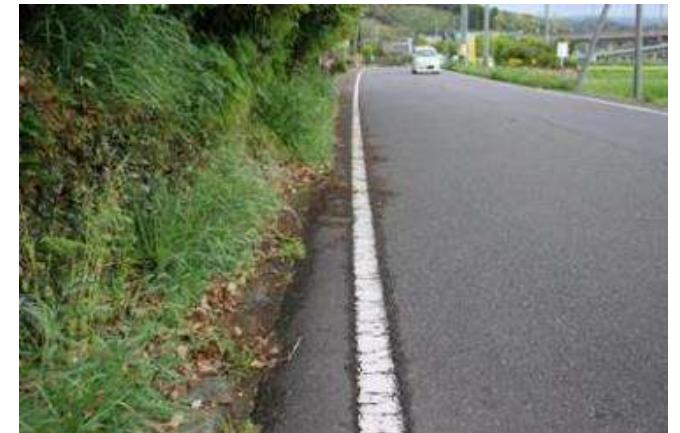
番号18 県道吉川川内線（県道341号）

- <18. 現状>
- ・300mくらい歩道があるが、歩道がなくなり白線で仕切られているだけの箇所もあり、道幅も狭く危険である。
- <18. 対策内容>
- ・歩行の安全確保として区画線を設置。歩道整備については、他工区の事業中のため早期に着手できない。
 - ・学校の安全指導（完了）

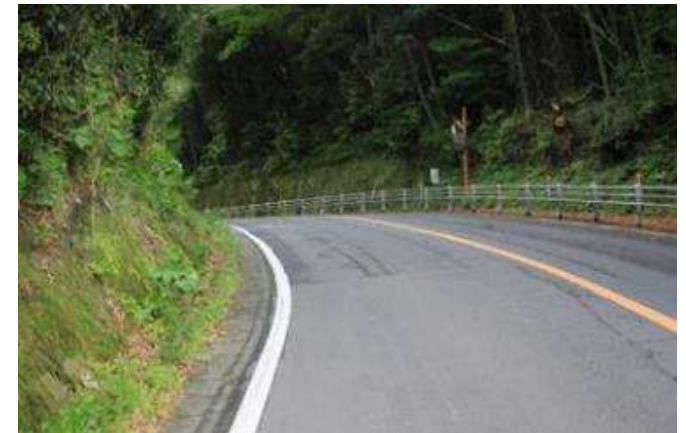
番号19 県道吉川川内線（県道341号）

- <19. 現状>
- ・道路東側には歩道が設けられたが、西側は路側帯が狭く草木も生い茂る時期があり中学生の自転車登校が危険である。大型車の往来も増えている。
- <19. 対策内容>
- ・伐採及び路面清掃を実施。歩道整備については、他工区の事業中のため早期に着手できない。
 - ・学校の安全指導（完了）

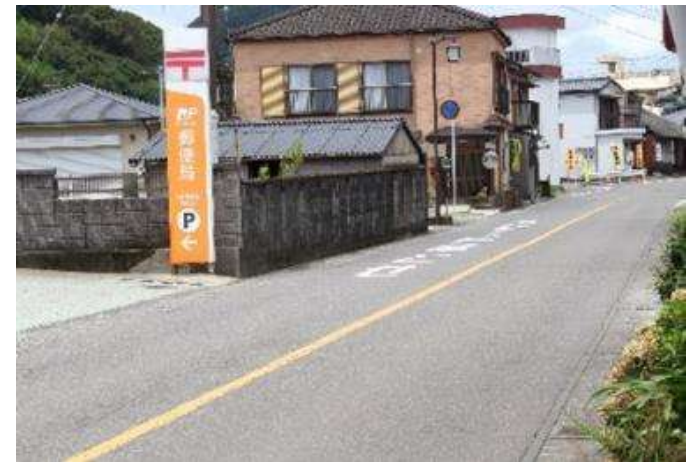
番号23 県道串木野樋脇線 (県道39号)

- 〈23. 現状〉
・交通量が多いが、道幅が狭く歩道もない。
- 〈23. 対策内容〉
・対策について、関係者と協議してきたい。一定の路面標示は施工済であるが不足分があれば検討したい。
・学校の安全指導 (完了)

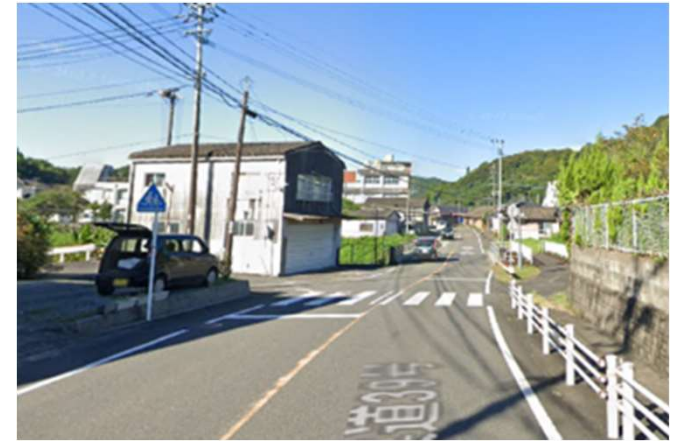
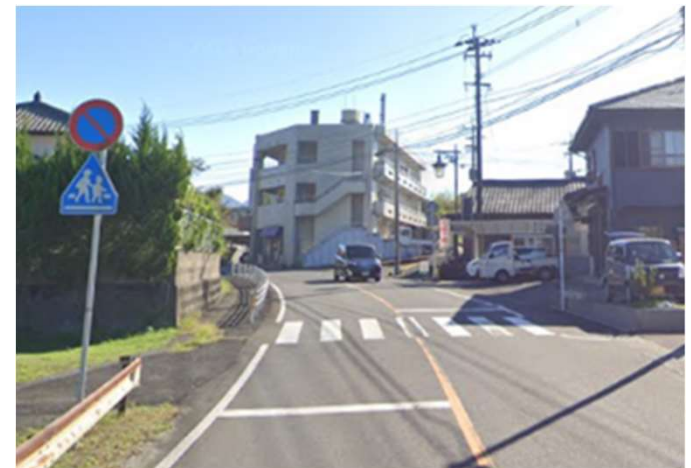
番号25 県道串木野樋脇線 (県道39号)

- 〈25. 現状〉
・横断歩道付近でスピードを落とさない車両が多い。歩行者がいても停車しない車両が多い。
- 〈25. 対策内容〉
・対策について、関係者と協議してみたい。一定の路面標示は施工済であるが不足分があれば検討したい。
・学校の安全指導 (完了)

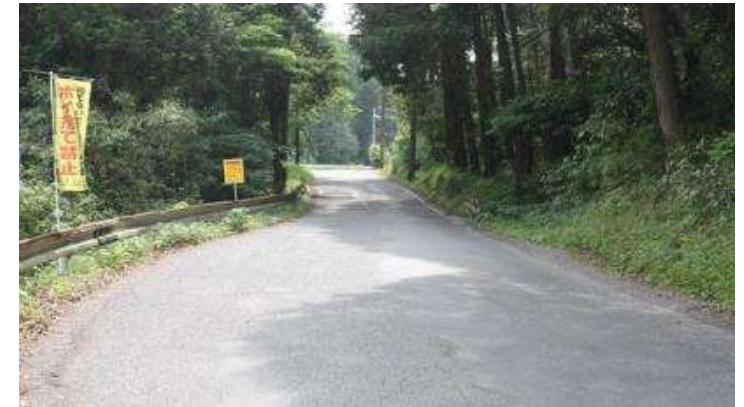
番号29 県道川内祁答院線（県道333号）

- 〈29. 現状〉
- ・1箇所だけ道幅が狭くなっており普通車、大型車の離合ができない。児童の登下校が危険な場所である。
- 〈29. 対策内容〉
- ・路肩部のカラー舗装及び「学童注意」の路面標示を設置。既存看板の更新を実施。
 - ・学校の安全指導（完了）

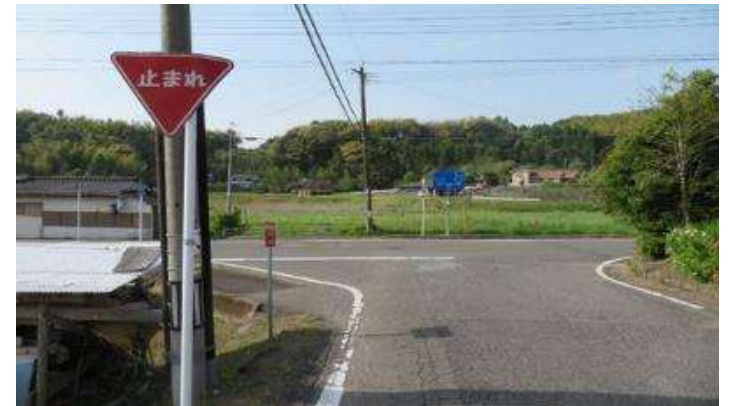
番号31 県道下手山田帖佐線（県道391号）
県道薩摩祈答院線（県道396号）

- 〈31. 現状〉
- ・見通しが悪い。車の停止線が道路の接合部にかかっており自転車と車の接触が想定される。
- 〈31. 対策内容〉
- ・停止線の移設について、公安委員会へ上申を行っている。
 - ・学校の安全指導（完了）

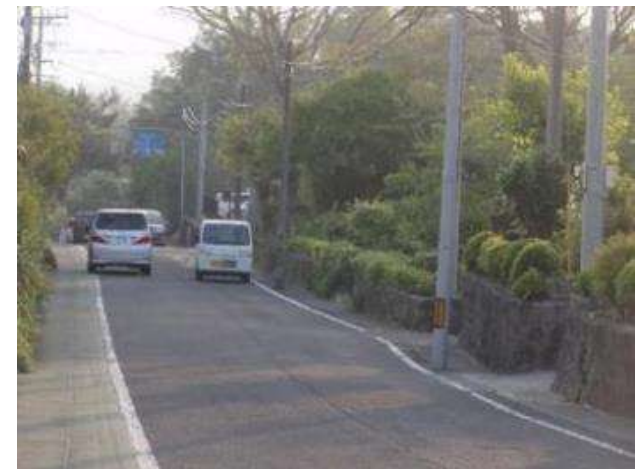
番号35 県道山田隈之城線（県道336号）

- <35. 現状>
- ・登下校の時間帯の自動車の通行量が非常に多いにもかかわらず道路幅が非常に狭いため、接触事故等が過去に発生している。
- <35. 対策内容>
- ・現在、特定交通安全施設整備事業（隈之城工区）を実施中。
 - ・学校の安全指導（完了）

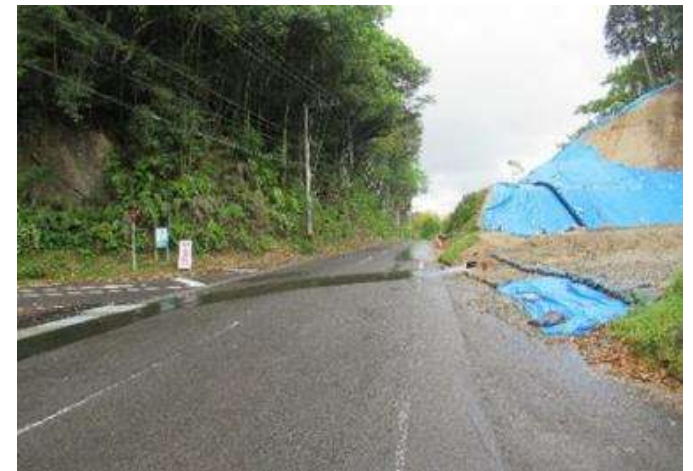
番号41 県道薩摩祁答院線（県道396号）

- 〈41. 現状〉
・法面の工事中であるが、土砂が流出して滑りやすい。
〈41. 対策内容〉
・現在事業途中で早期完成に取り組んでまいりたい。
・学校の安全指導（完了）

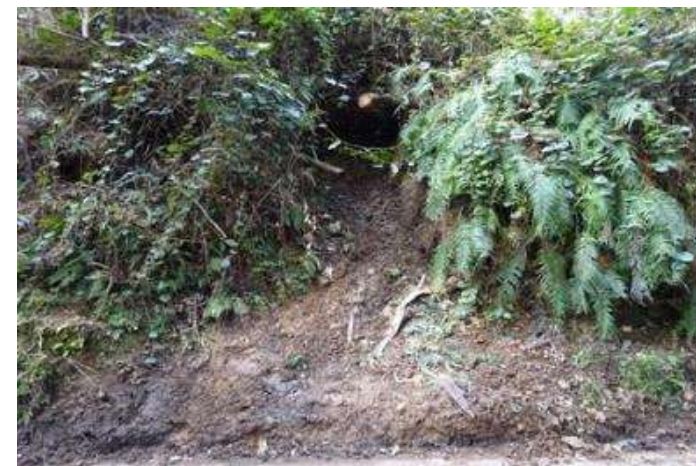
番号42 県道東郷山田宮之城線 (県道344号)

- 〈42. 現状〉
- ・山肌から小石が落下してくる。また、大雨が降ったら土砂崩れが起きてもおかしくない状況である。また、街灯がないため夜道は真っ暗である。この道を中学生は自転車で通学している。
- 〈42. 対策内容〉
- ・一部区間において落石防止柵を設置。法面対策についての工法を検討したい。なお、街灯の設置は自治会等に相談をお願いしたい。
 - ・学校の安全指導 (完了)

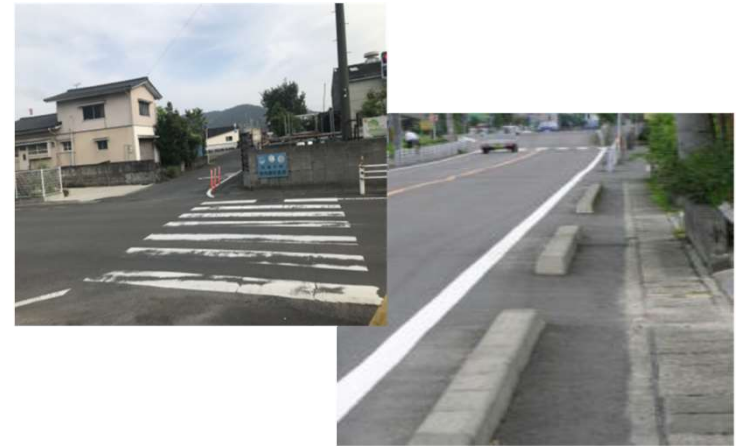
番号1 県道京泊大小路線 (県道44号)

- <1. 現状>
・縁石はあるがガードレールがないため児童が道路にはみ出し危険である
<1. 対策内容>
・現地調査の結果ガードレールの設置は困難。他の安全対策を検討中
・学校の安全指導 (完了)

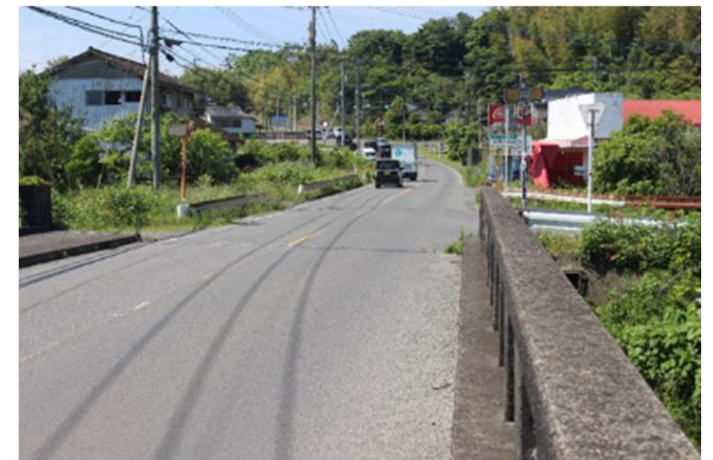
番号9 県道川内祁答院線（県道333号）

- 〈9. 現状〉
・交通量が多いが歩道がないため危険である
- 〈9. 対策内容〉
・現在、簡易歩道の設置に向け工事発注を行っている
・学校の安全指導（完了）

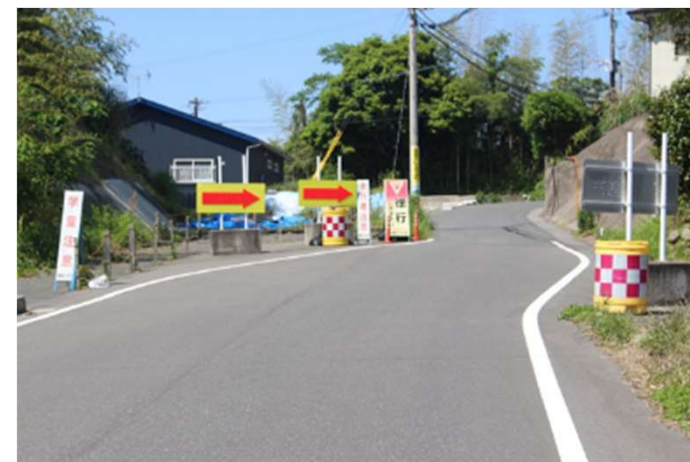
番号10 市道馬場・掛川線

- 〈10. 現状〉
- ・道路幅が狭くカーブ箇所でもり見通しが悪く危険である
- 〈10. 対策内容〉
- ・現在、改良工事の継続中
 - ・学校の安全指導（完了）

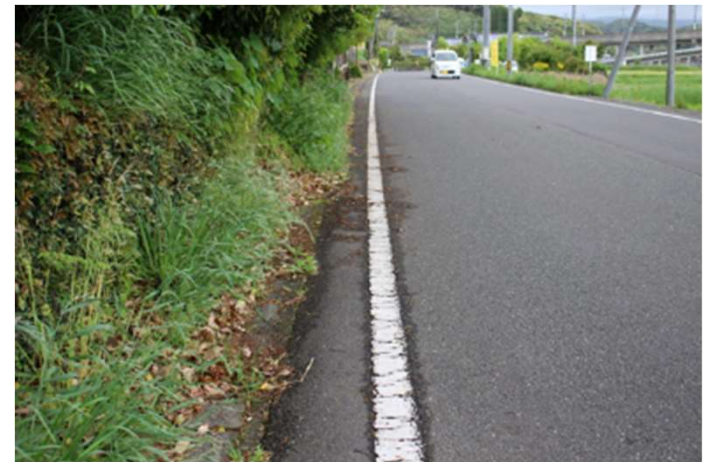
番号12 県道吉川川内線（県道341号）

- 〈12. 現状〉
・白線で仕切られただけで歩道がなく危険である
- 〈12. 対策内容〉
・整備については、状況調査を行い総合的に判断したい。現在対応策について検討中
・学校の安全指導（完了）

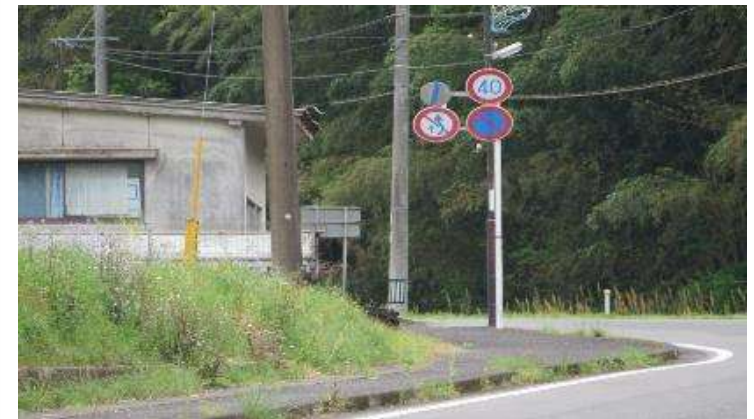
番号21 県道薩摩祁答院線（県道 369号）

- <21. 現状>
・歩道はあるがガードレールがなく、通学において危険である
- <21. 対策内容>
・歩道と車道が分離しておりガードレールの設置は困難であるが、視線誘導標の設置を検討している
・学校の安全指導（完了）

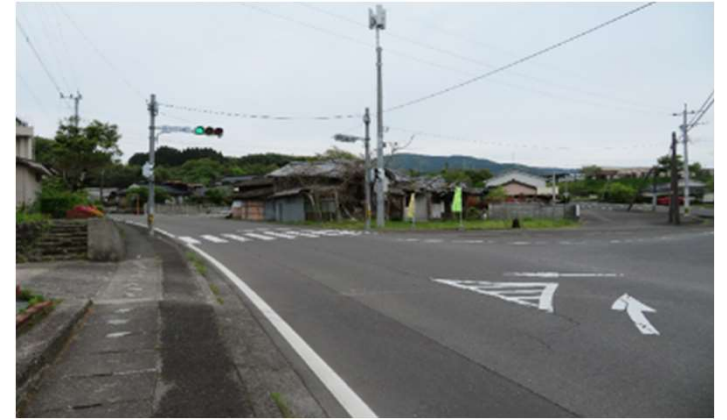
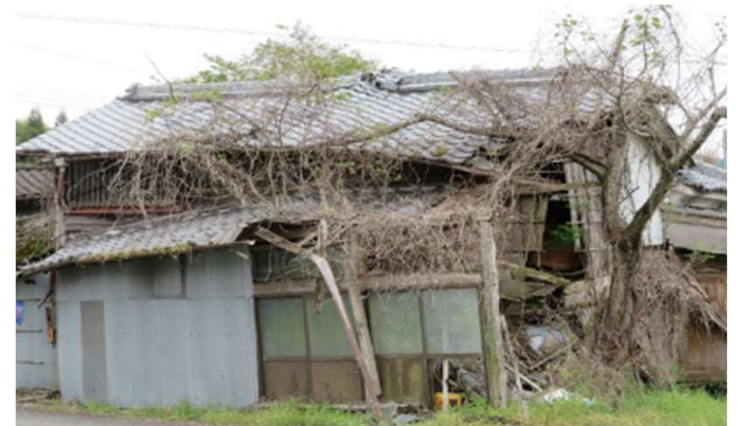
番号23 県道薩摩祁答院線 (県道396号)

- <23. 現状>
・崩れそうな廃屋があり通学において危険である
- <23. 対策内容>
・家屋の所有者へ対応についての説明と依頼を行い、所有者の対応待ちである
・学校の安全指導 (完了)

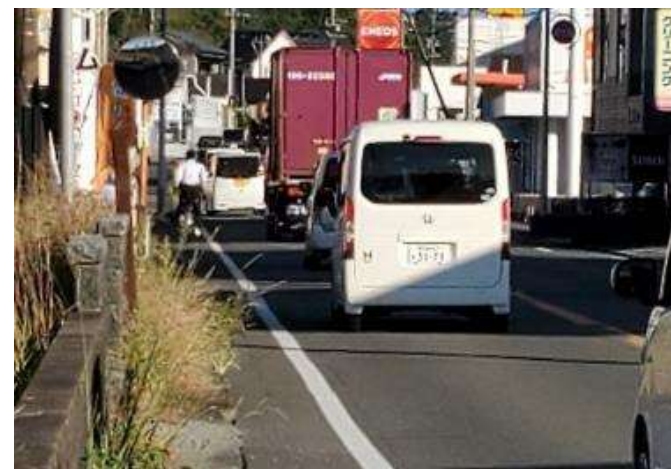
番号33 県道荒川川内線 (県道 313号)

- 〈33. 現状〉
・歩道が狭く防護柵等もないため通学において危険である
- 〈33. 対策内容〉
・利用実態や事故発生状況など整備において総合的に判断したい
・学校の安全指導 (完了)

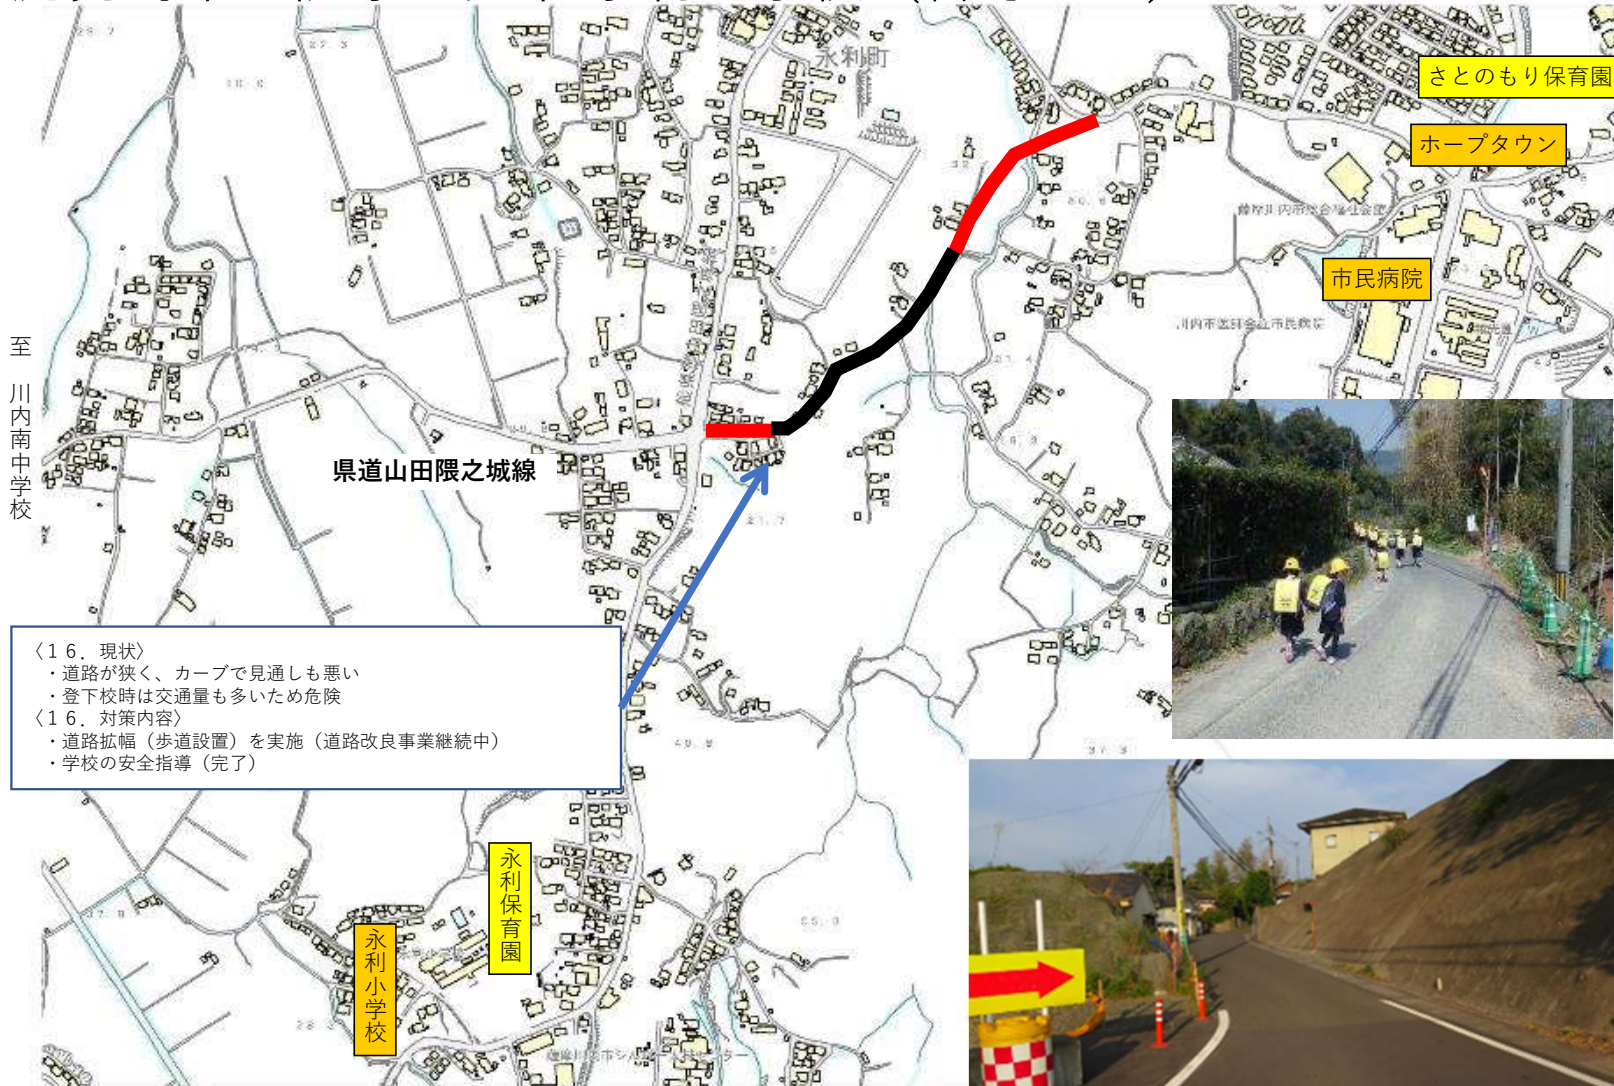
<16. 現状>
・道路が狭く、カーブで見通しも悪い
・登下校時は交通量も多いため危険

<16. 対策内容>
・道路拡幅 (歩道設置) を実施 (道路改良事業継続中)
・学校の安全指導 (完了)

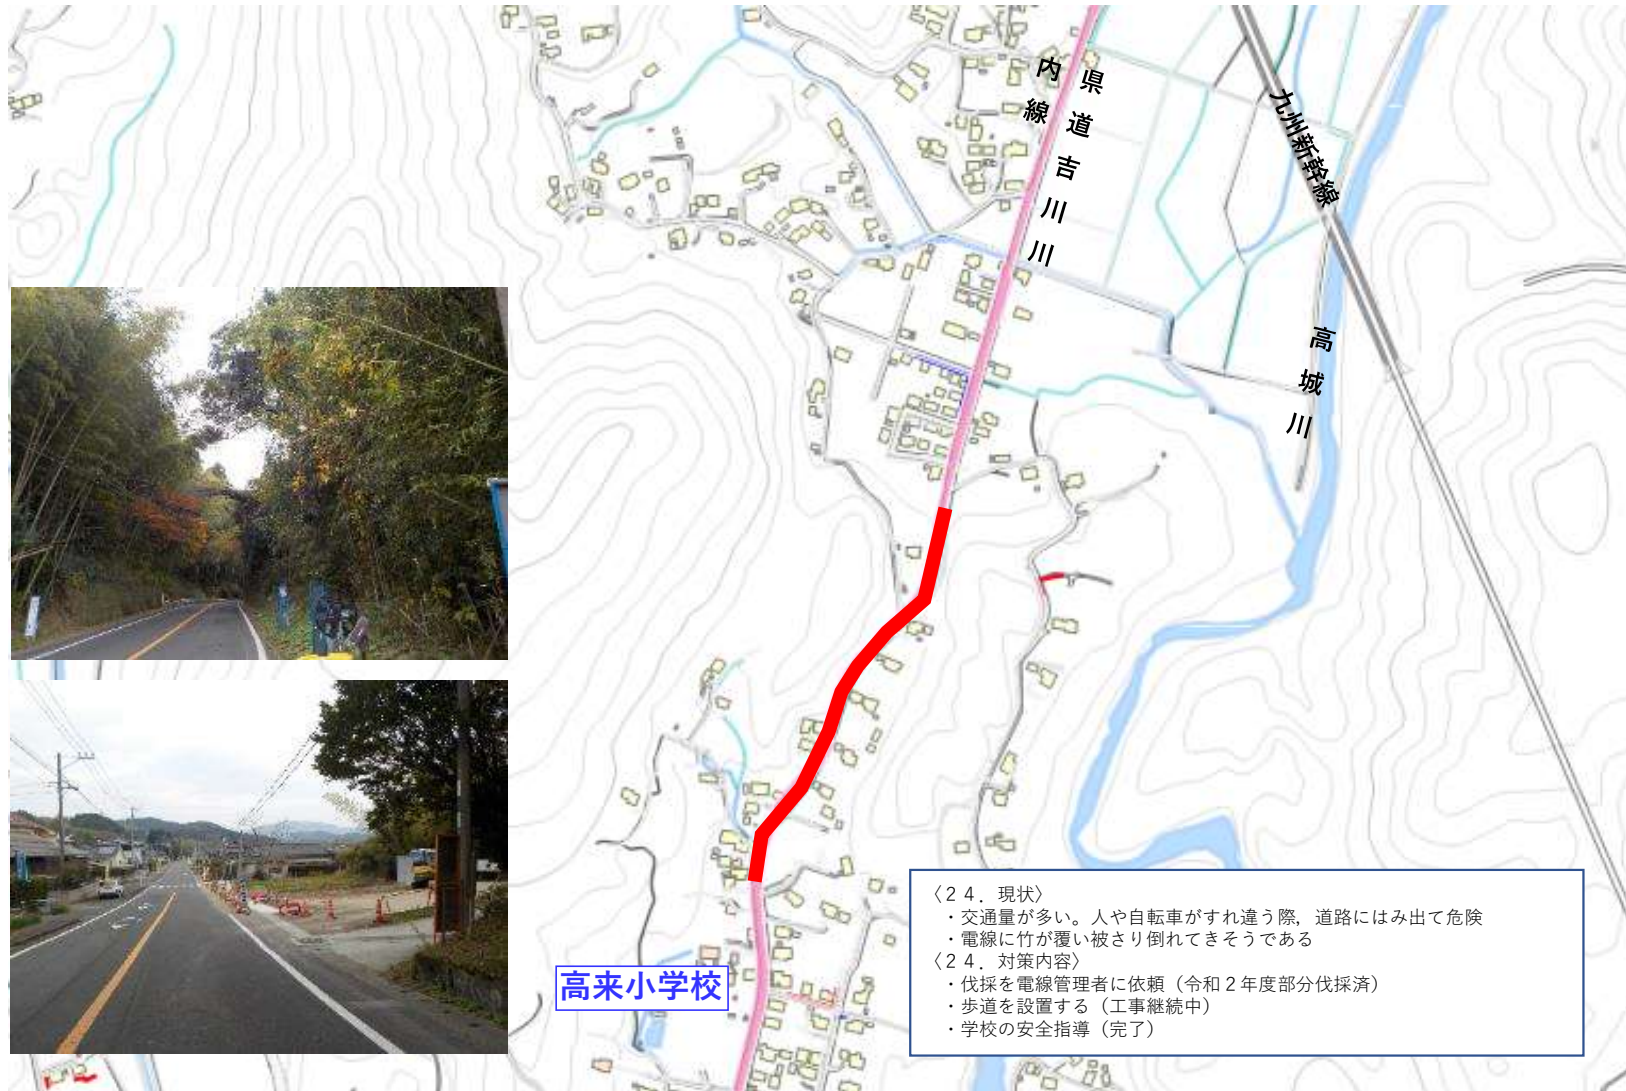
- ・交通量が多い。人や自転車がすれ違う際、道路にはみ出て危険
- ・電線に竹が覆い被さり倒れてきそうである

- ・伐採を電線管理者に依頼 (令和2年度部分伐採済)
- ・歩道を設置する (工事継続中)
- ・学校の安全指導 (完了)

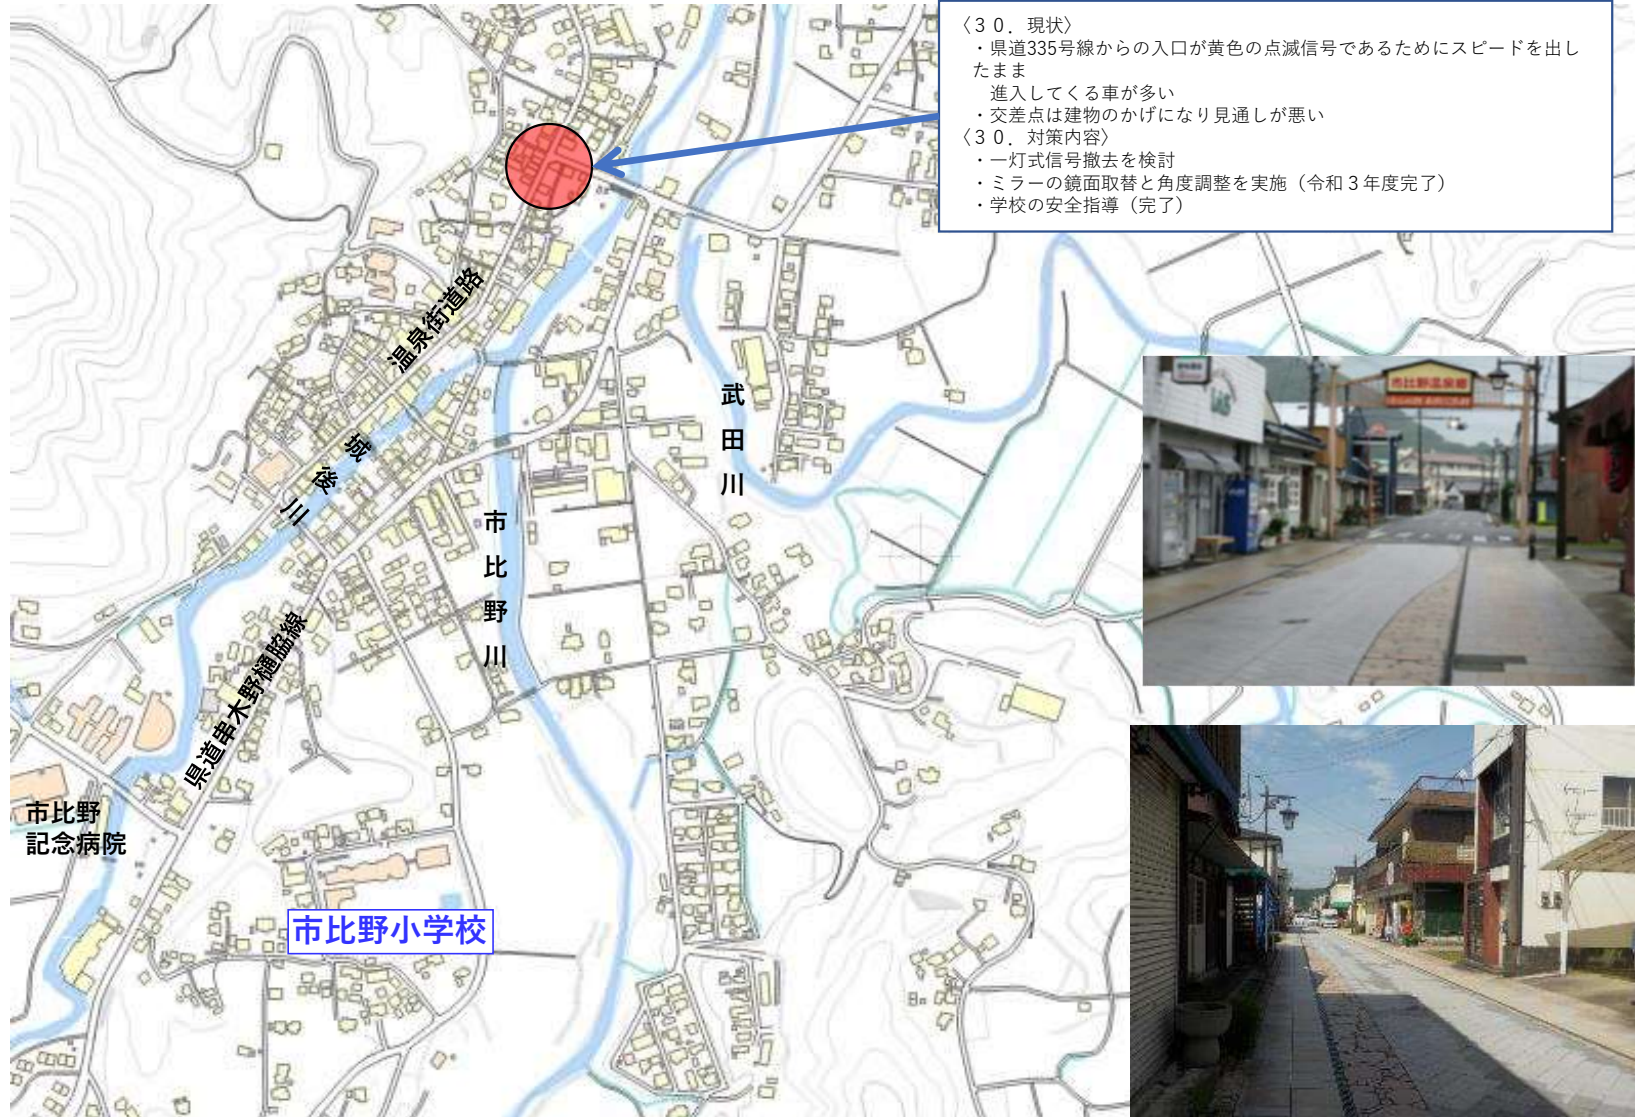
- 〈30. 現状〉
- ・県道335号線からの入口が黄色の点滅信号であるためにスピードを出したまま
 - ・進入してくる車が多い
 - ・交差点は建物のかげになり見通しが悪い
- 〈30. 対策内容〉
- ・一灯式信号撤去を検討
 - ・ミラーの鏡面取替と角度調整を実施 (令和3年度完了)
 - ・学校の安全指導 (完了)

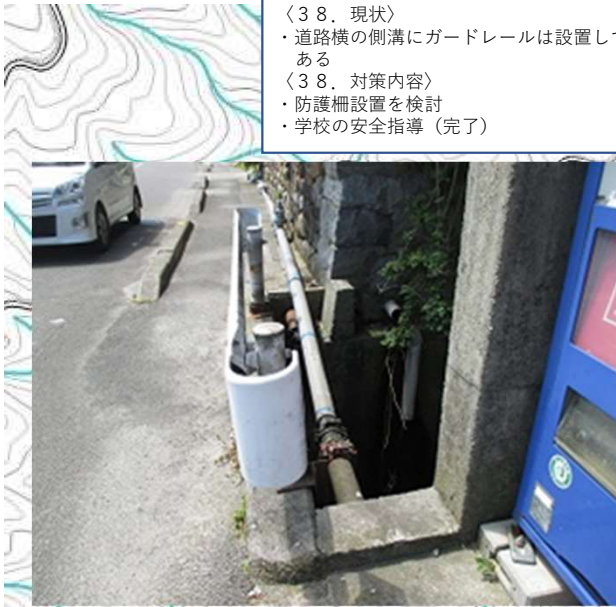
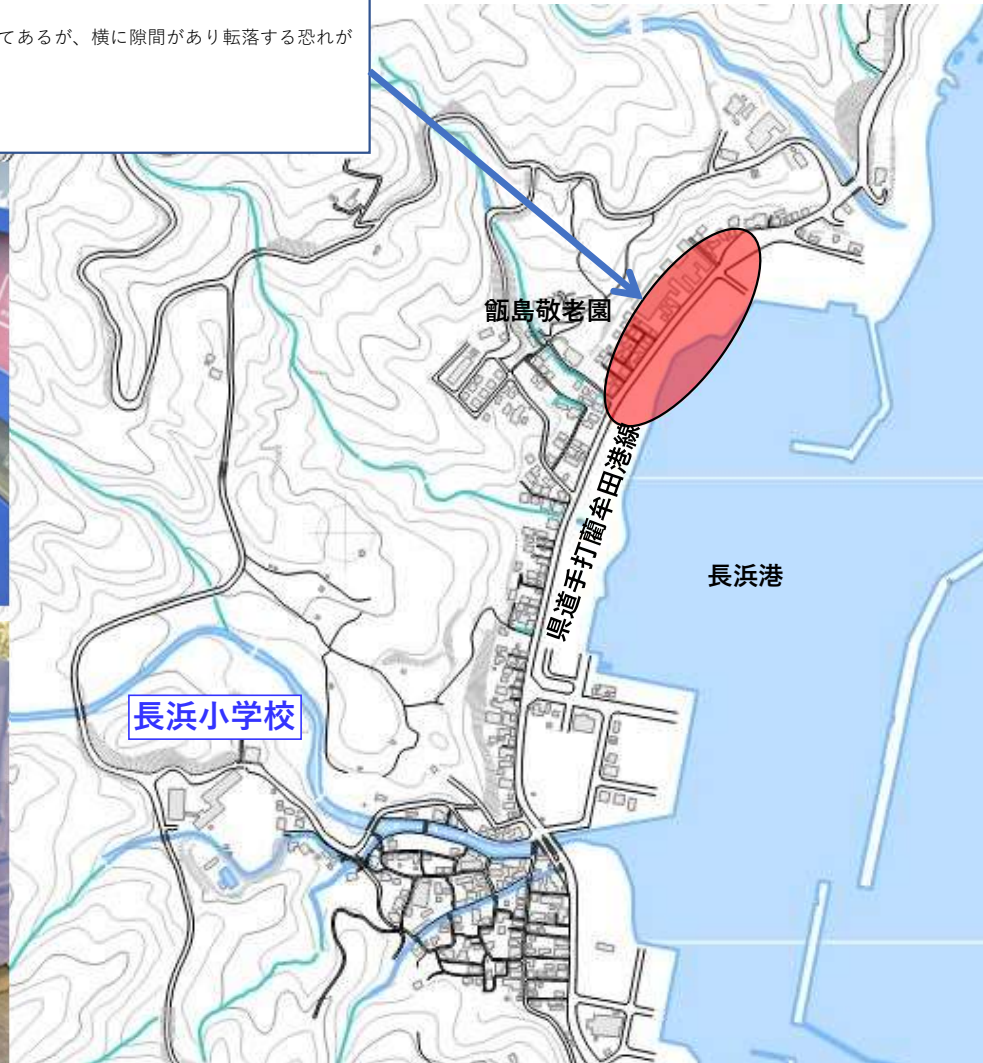
- ・道路横の側溝にガードレールは設置してあるが、横に隙間があり転落する恐れがある

- ・防護柵設置を検討
- ・学校の安全指導 (完了)

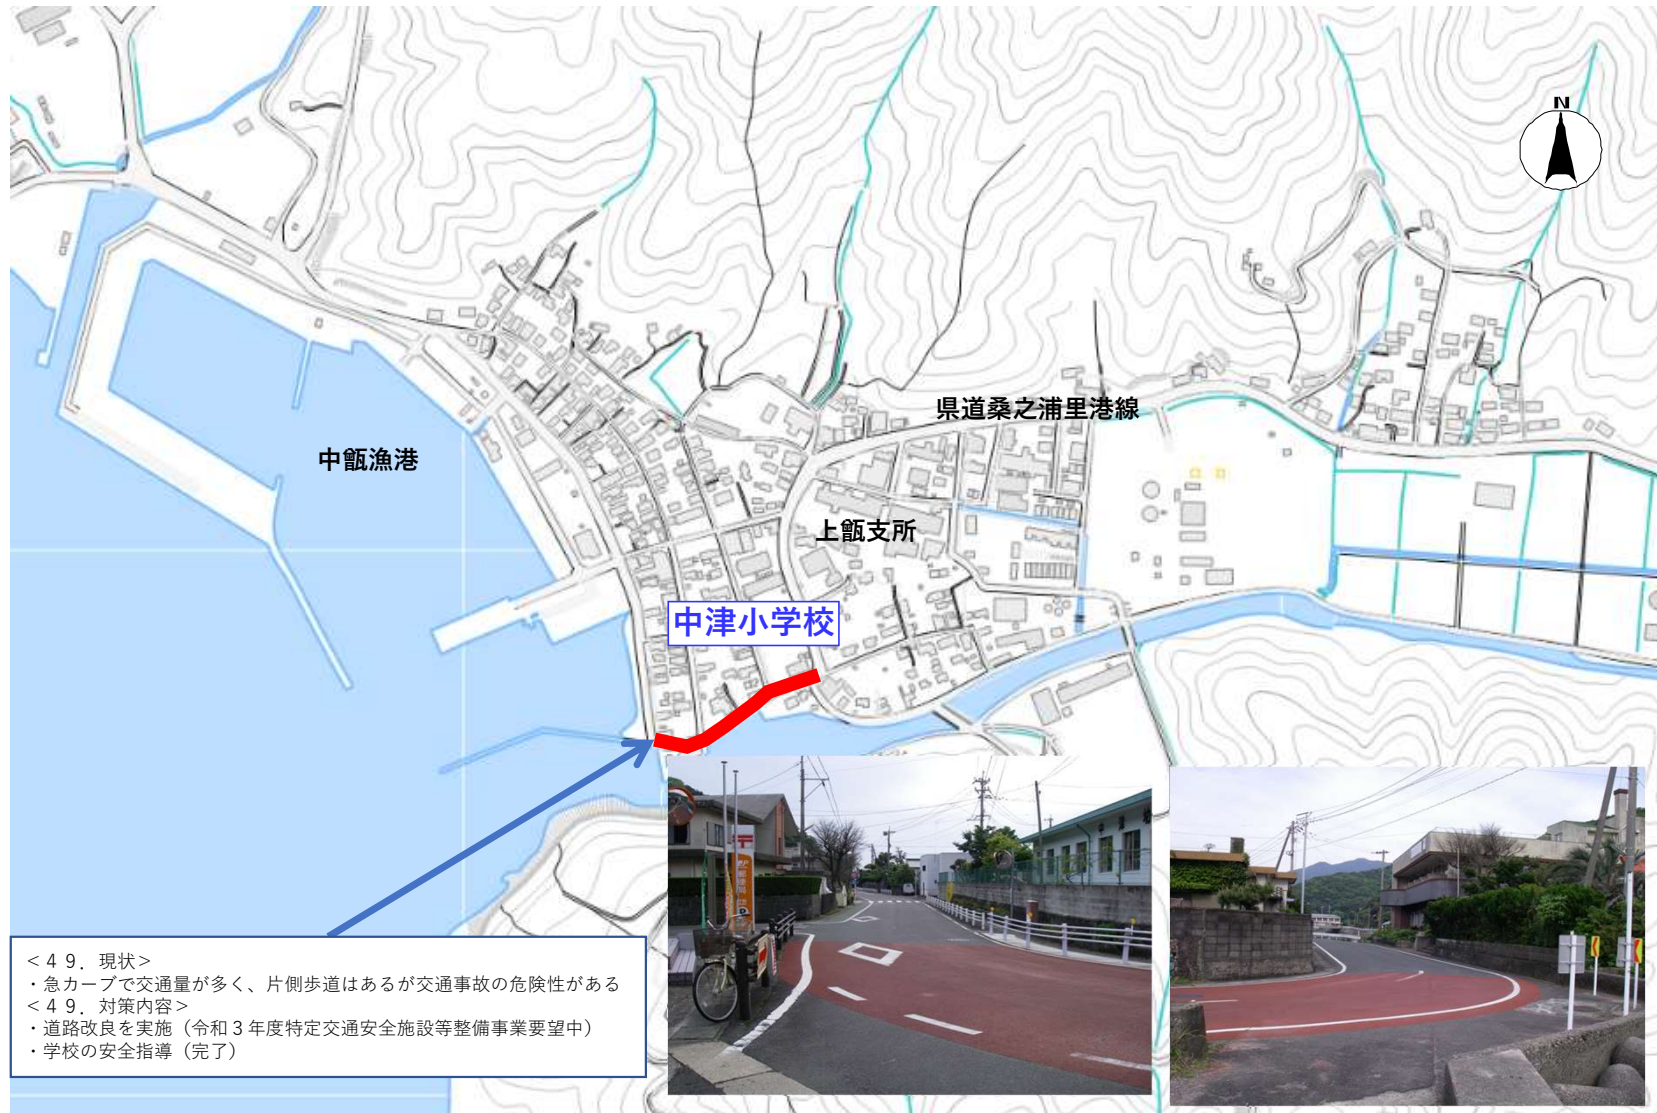
- < 49. 現状 >
- ・急カーブで交通量が多く、片側歩道はあるが交通事故の危険性がある
- < 49. 対策内容 >
- ・道路改良を実施 (令和3年度特定交通安全施設等整備事業要望中)
- ・学校の安全指導 (完了)
