令和6年度

## 鹿児島県薩摩川内市川内小学校 (番号5)

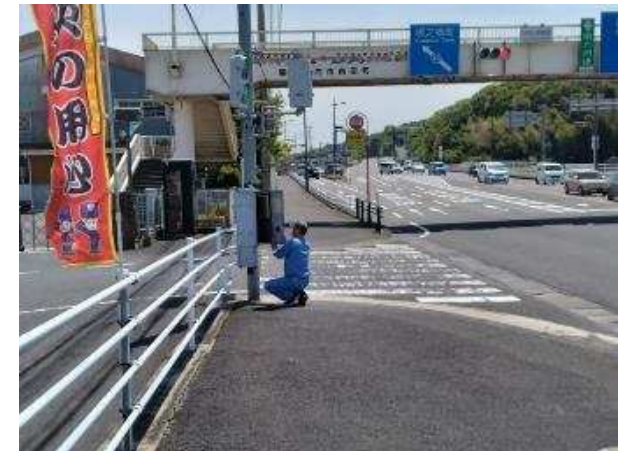
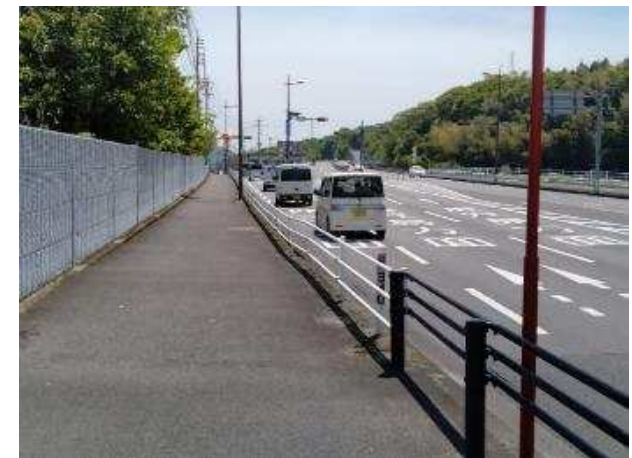
番号5 国道3号

- ・日暮地区・金剛地区約50名の児童が利用している。朝の登校の時間帯は 自転車が多く行き来しており、登校する児童と自転車との接触等起こっており、大変危険である。

- ・学校の安全指導完了

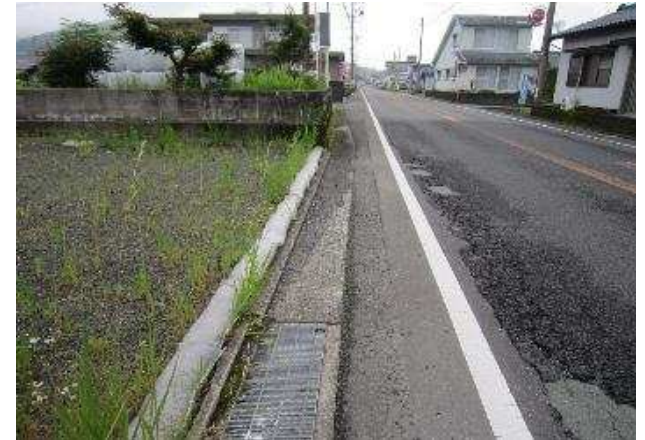
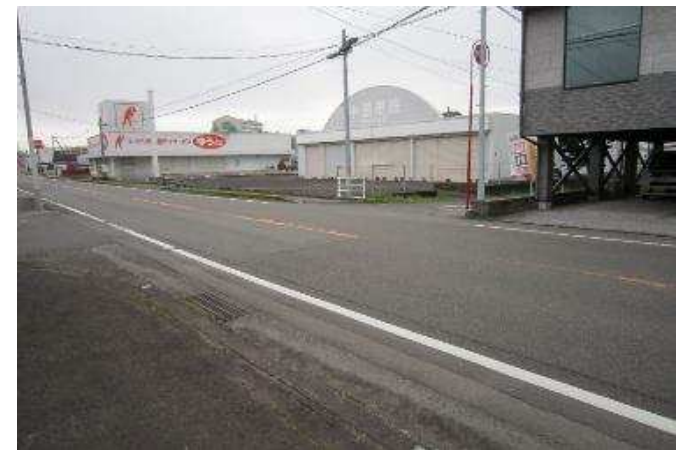
番号7 県道荒川川内線

- 〈現状〉
- ・歩道が狭い。縁石やガードレールもなく、車両との接触等が心配される。
- 〈対策内容〉
- ・学校の安全指導完了

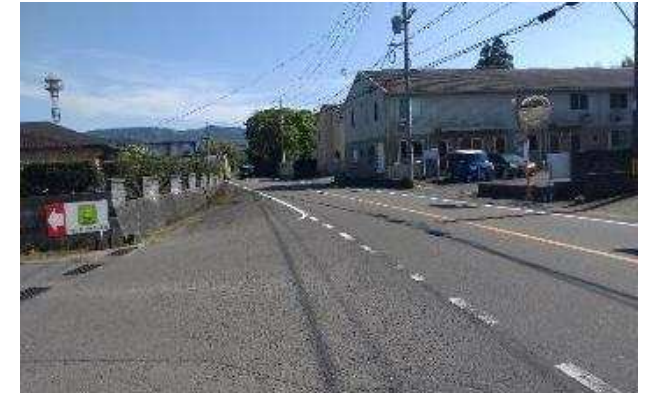
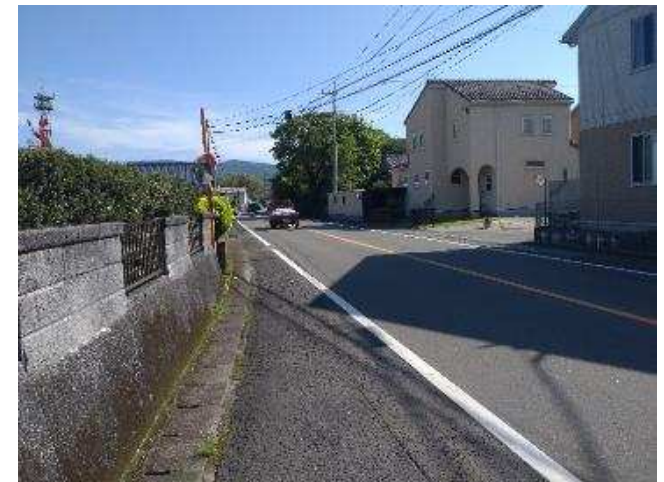
番号9 県道山田隈之城線

- ・上手および下手自治会は宅地開発により住宅が急増し、それに伴い児童数も増加している。当該県道を永利小学校総児童数の多くが通学路として利用しているが、歩道が途切れ、路側帯が狭く危険である。特に児童通学時間帯においては、通勤車両や大型車両の通行量が非常に多く、交通災害の危険度が高まっている。地域からの要望も上がっている。

- ・一部区間歩道整備済（県）
- ・学校の安全指導完了

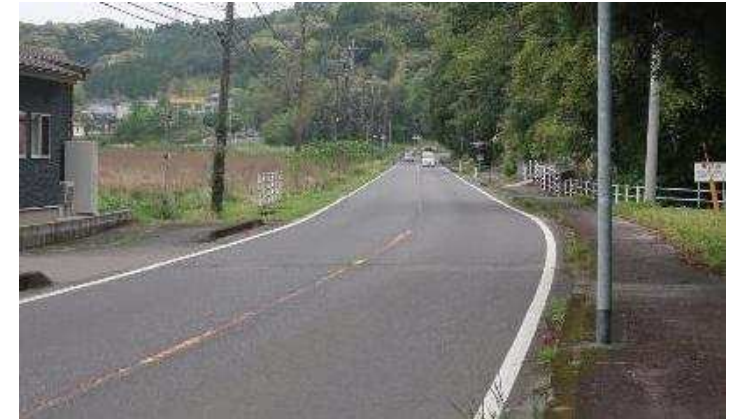
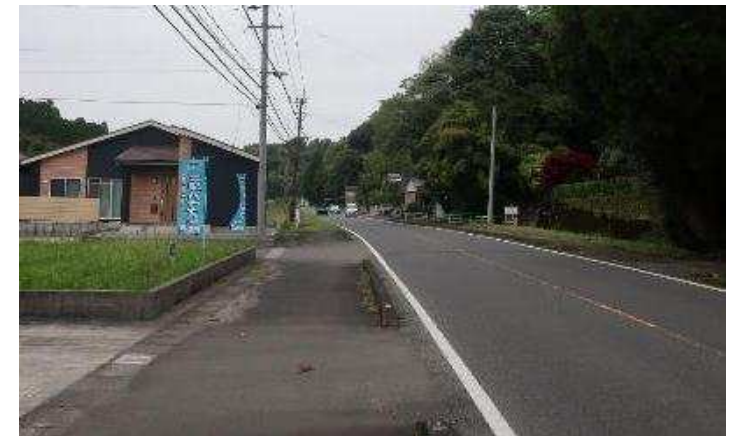
番号10 県道339号線（東郷西方線）

- ・新しい住宅地である「三洋タウン」から学校へ向かう道路には、歩道がない。そのため、三洋タウンに住む児童は、大変狭くて危険な路側帯を歩くか、車道を挟んだ向かい側の歩道へ横断し(付近に横断歩道はない)、歩道を通行するしか通学の方法がない。また、この道路は、朝夕の交通量が多く、大型ダンプやトラックも頻繁に通行するため、大変危険である。

- ・学校の安全指導完了

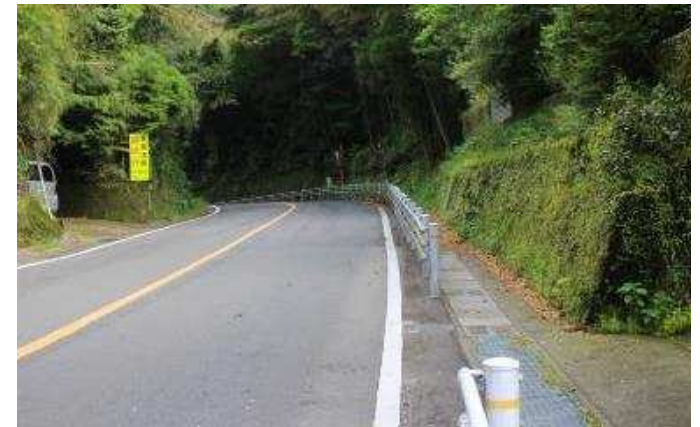
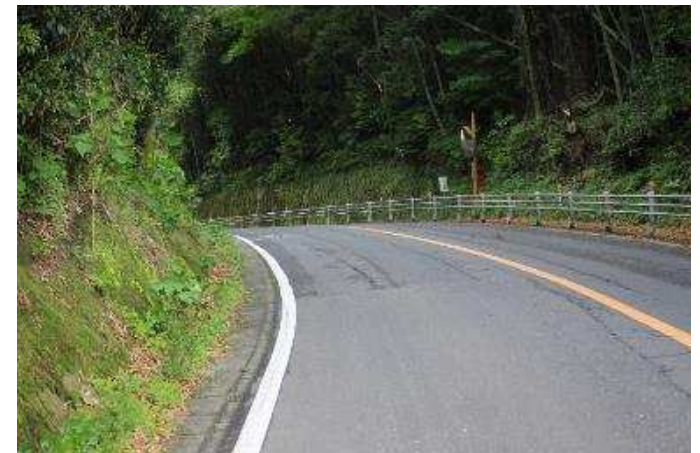
番号11 県道吉川川内線

- ・道路東側には歩道が設けられたが、西側は路側帯が狭く草木も生い茂る時期があり、中学生の自転車登校が危険である。大型車の往来も増えている。

- ・学校の安全指導完了

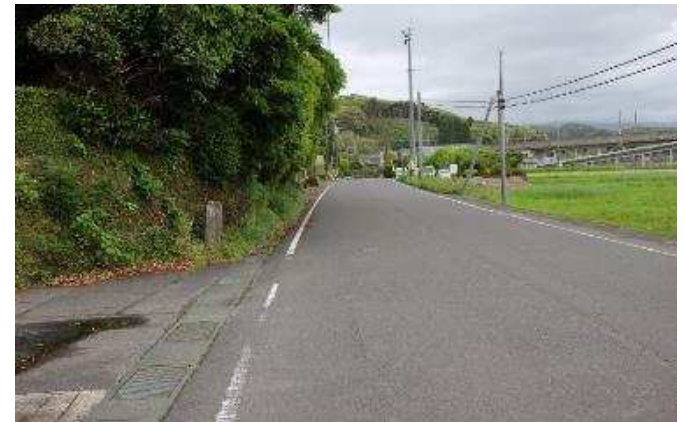
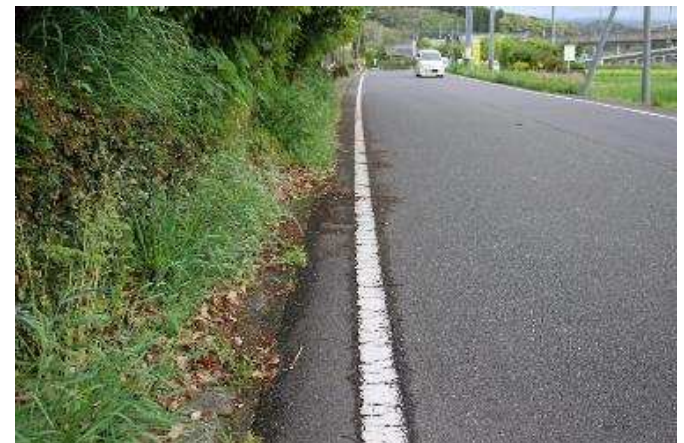
番号13 県道吉川川内線

- ・見通しが悪く歩道がない箇所がある。緑のラインが引かれたが、近年京セラ拡張工事に伴う大型車の往来が激しく、さらなる対応を要望する。

- ・学校の安全指導完了

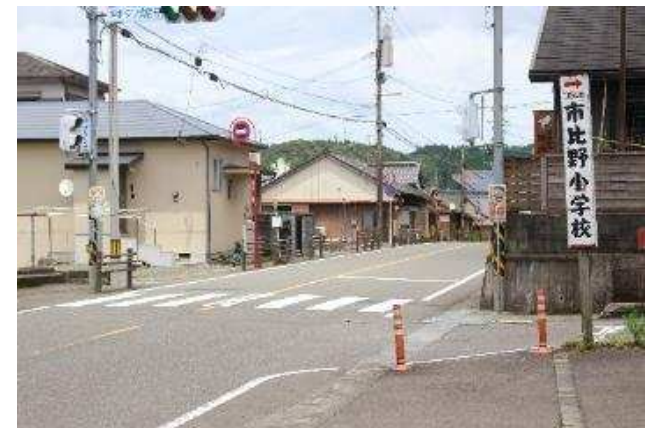
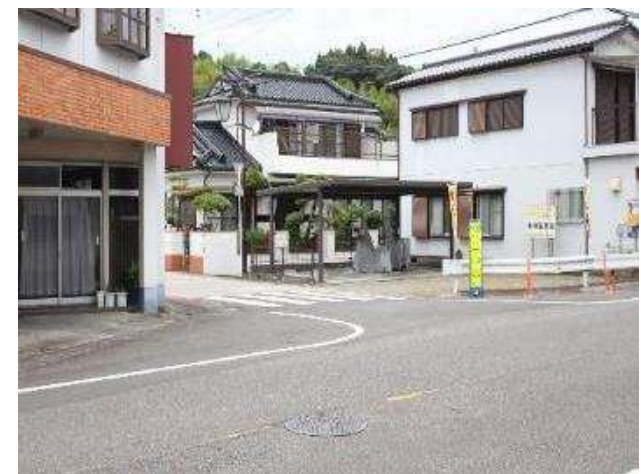
番号14 県道39号線（串木野樋脇線）

- 〈現状〉
- ・ 小学校方面への左折車と登校中の自転車通学生が出会い頭に衝突する危険性がある。減速せずに通過する車両も多い。
- 〈対策内容〉
- ・ 学校の安全指導完了

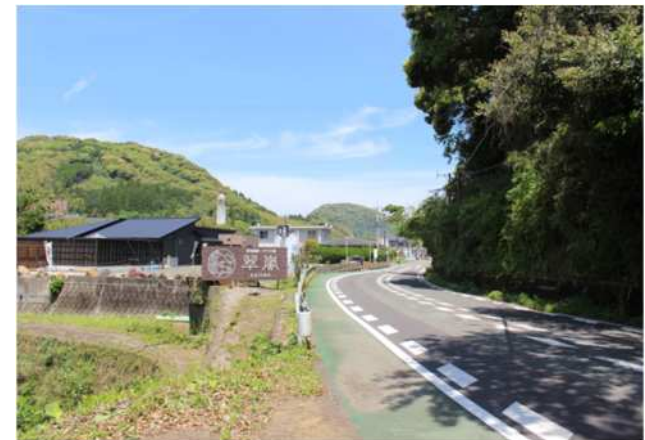
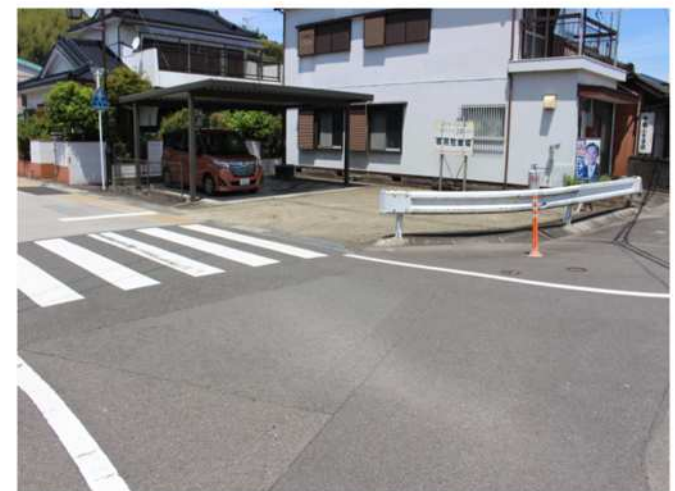
番号15 県道39号線（串木野樋脇線）

- ・ 交通が多いが、道幅が狭く歩道もない。

- ・ 令和7年度に舗装工事及び路面標示の工事予定
- ・ 学校の安全指導完了

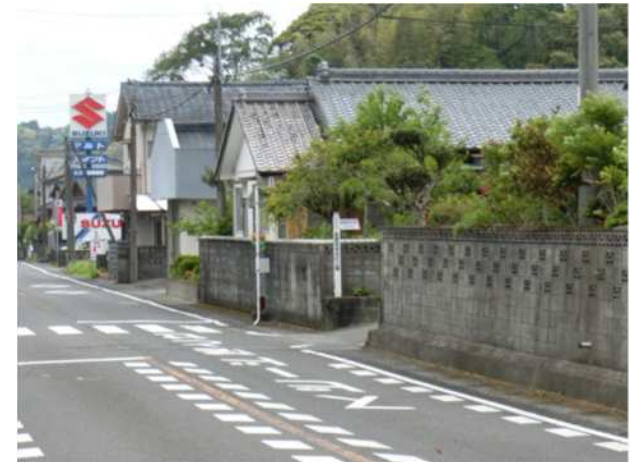
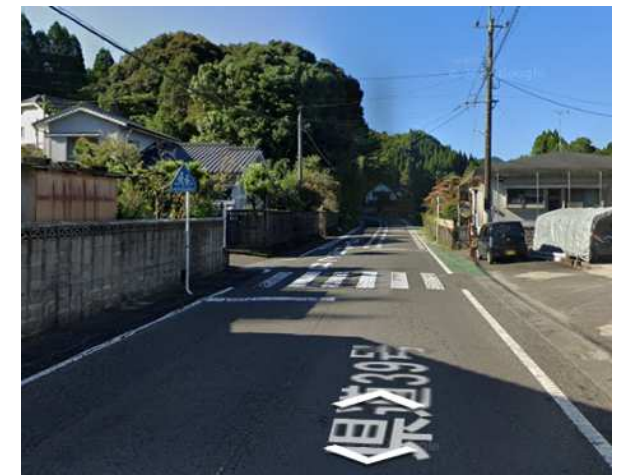
番号16 県道39号線（串木野樋脇線）

- 〈現状〉
- ・横断歩道付近でスピードを落とさない車両が多い。歩行者がいても停車しない車両が多い。
- 〈対策内容〉
- ・令和7年度に舗装工事及び路面標示の工事予定
  - ・学校の安全指導完了

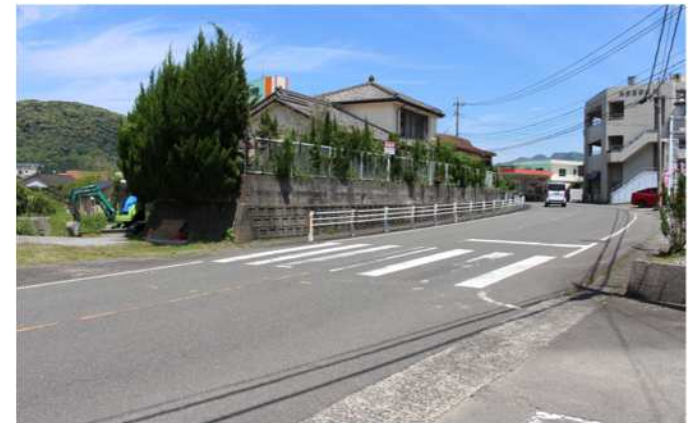
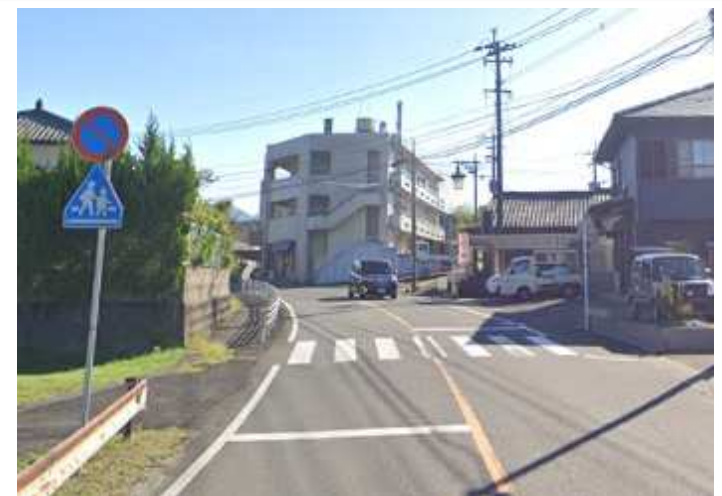
番号17 県道39号線（串木野樋脇線）

- 〈現状〉
- ・横断歩道付近でスピードを落とさない車両が多い。歩行者がいても停車しない車両が多い。
- 〈対策内容〉
- ・学校の安全指導完了

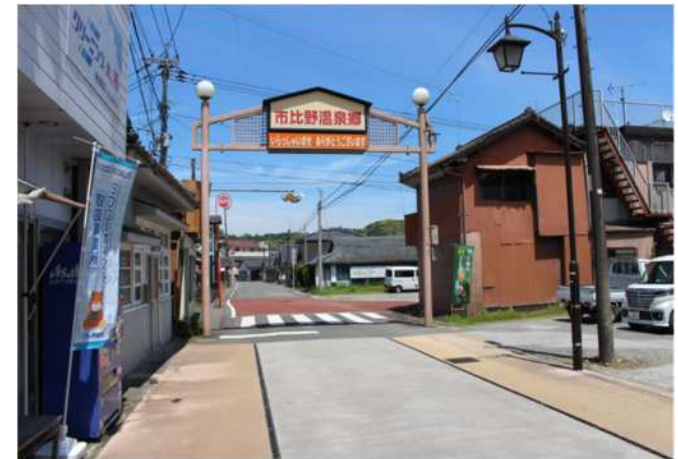
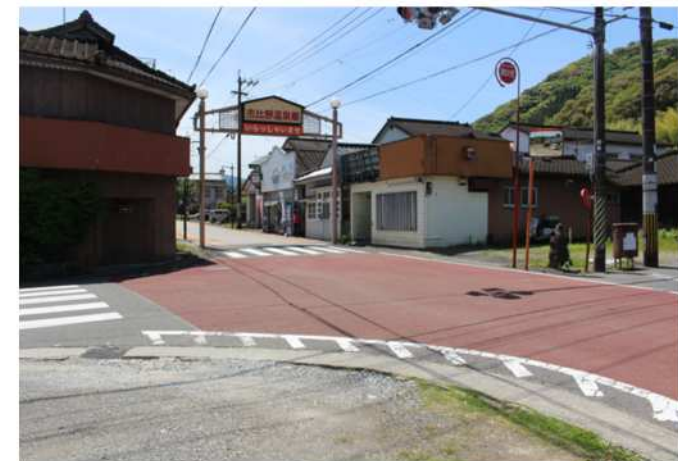
番号18 県道335号線（市比野東郷線）

- 〈現状〉
- ・ 交通量が多く、現在も工事中で注意喚起が必要である。
- 〈対策内容〉
- ・ 学校の安全指導完了

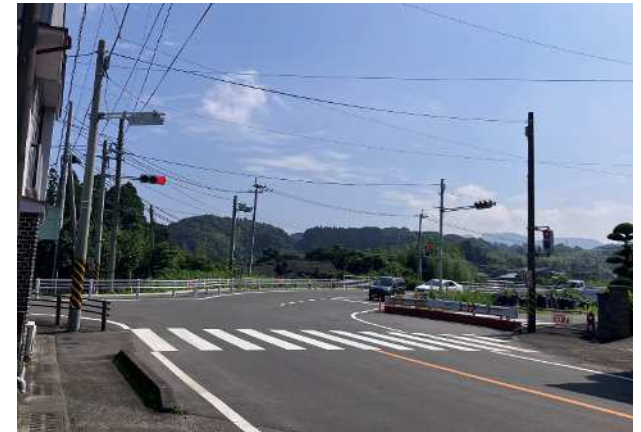
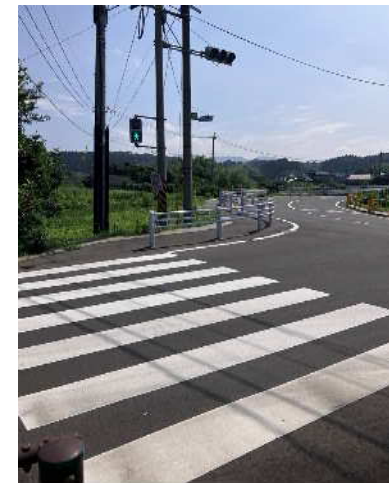
番号19 県道39号線（串木野樋脇線）

- 〈現状〉
- ・ 交通量が多く、現在も工事中で注意喚起が必要である。
- 〈対策内容〉
- ・ 学校の安全指導完了

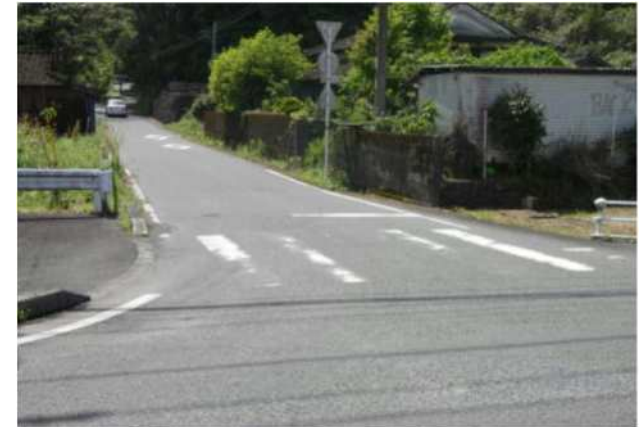
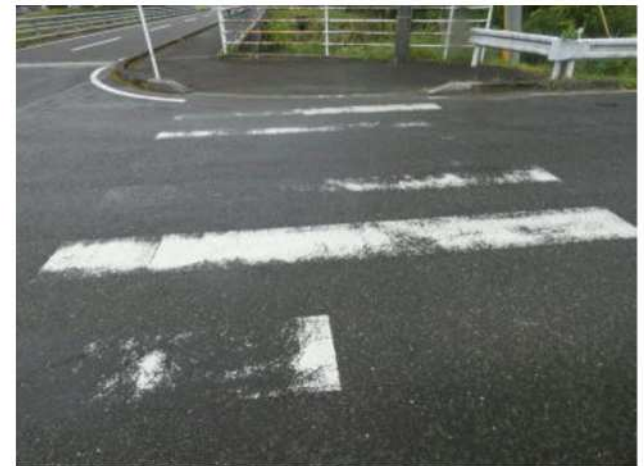
番号21 県道山田入来線

- ・市比野への抜け道として交通量が多い。横断歩道がほとんど消えかかっているため、児童の安全確保が難しい。

- ・横断歩道の補修上申済（県）
- ・学校の安全指導完了

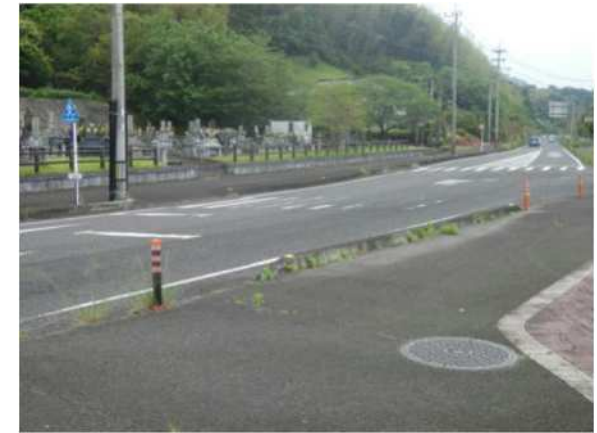
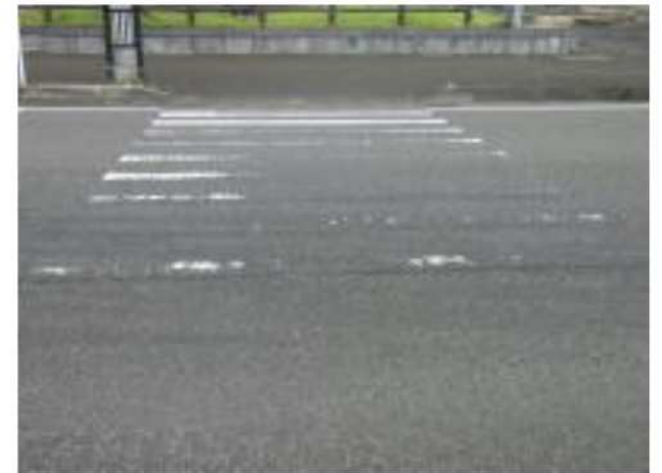
番号24 国道328号

- 〈現状〉
- ・信号はあるが、横断歩道が消えかけているので、児童が横断歩道以外のところで渡る危険性がある。
- 〈対策内容〉
- ・横断歩道の補修上申済（県）
  - ・学校の安全指導完了

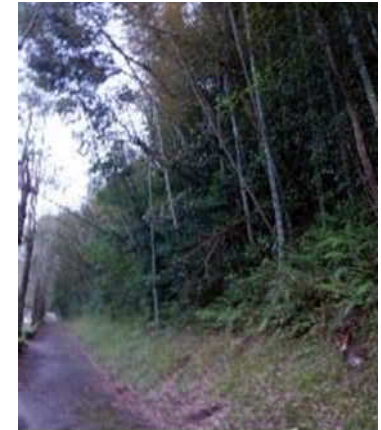
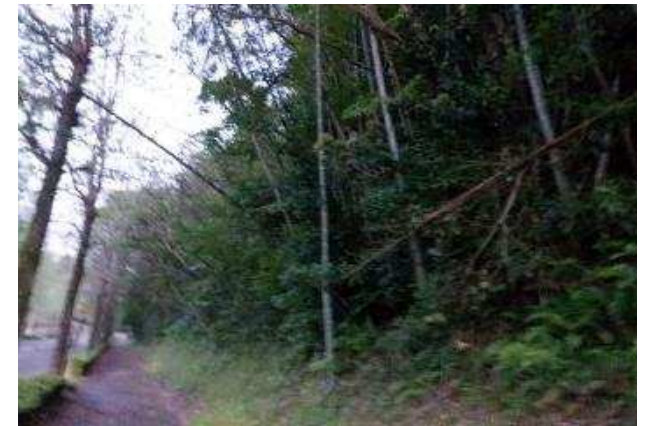
番号24 国道328号

・斜面に生えている竹や木が多く、土砂崩れ、大雨、強風による倒木や落枝、伝染の垂れ下がりの心配がある。また、歩道の下に木の根が張り、凸凹やひび割れがある上に落ち葉や雑草、木の実で転びやすい。

・学校の安全指導完了

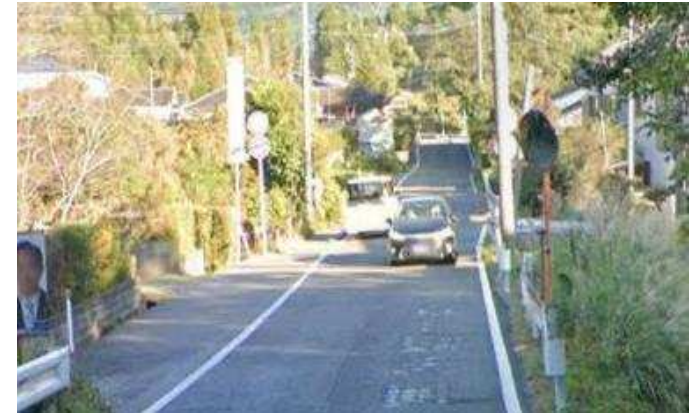
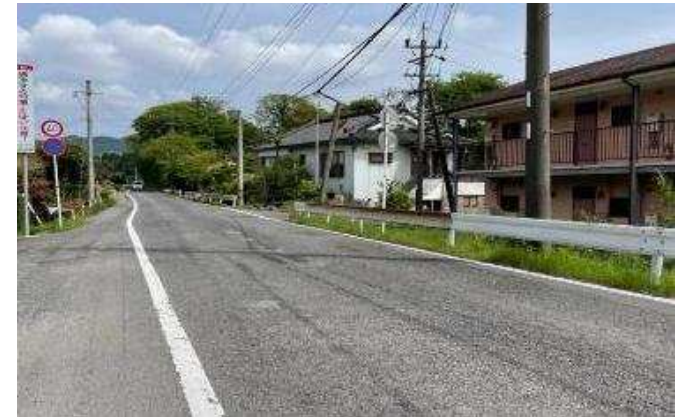
番号27 県道336号（山田隈之城線）

- ・登下校の時間帯の通行量が非常に多いにもかかわらず、道路幅が狭いため、接触事故等が過去に発生している。

- ・引き続き工事予定（県）
- ・学校の安全指導完了

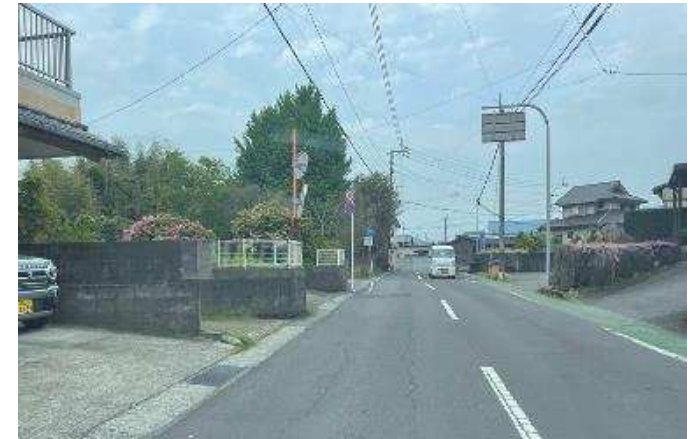
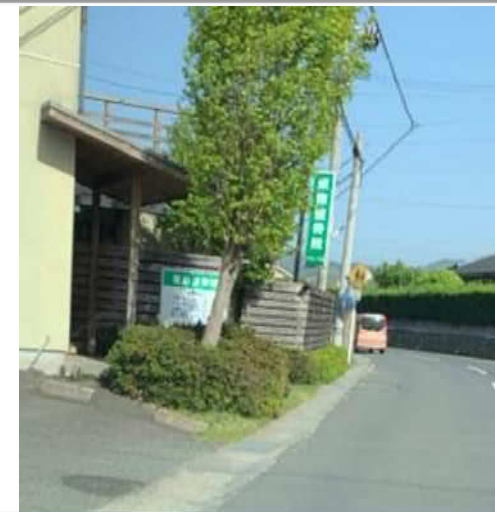
番号28 県道336号（山田隈之城線）

- ・登下校の時間帯の通行量が非常に多いにもかかわらず、道路幅が狭いため、過去に接触事故が発生している。隈之城小学校までの道路は見通しも悪く、特に危険性が高い。

- ・学校の安全指導完了

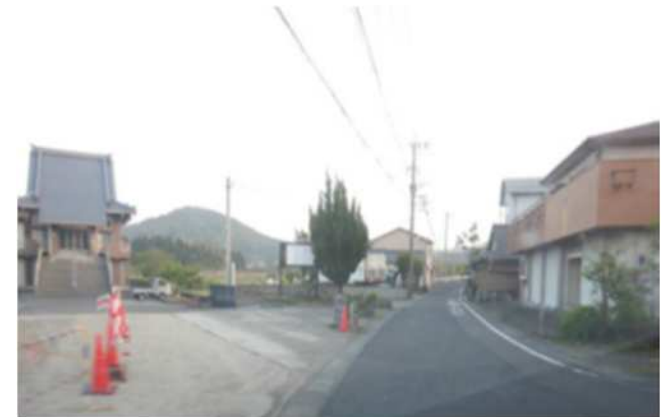
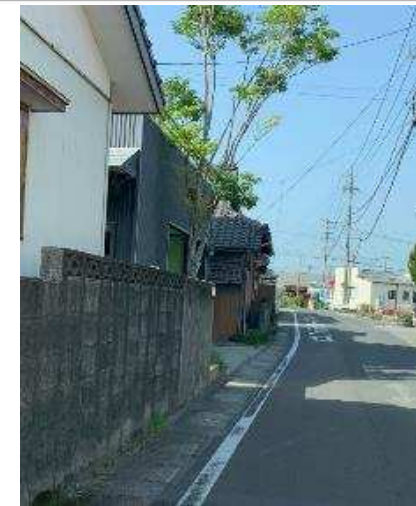
番号29 県道313号（荒川川内線）

- 〈現状〉  
・登下校の時間帯の自動車の通行量が多い上に、道路幅が狭く、過去に事故が発生している。
- 〈対策内容〉  
・学校の安全指導完了

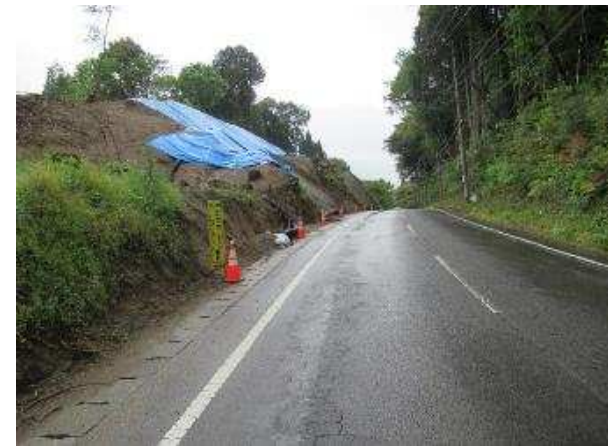
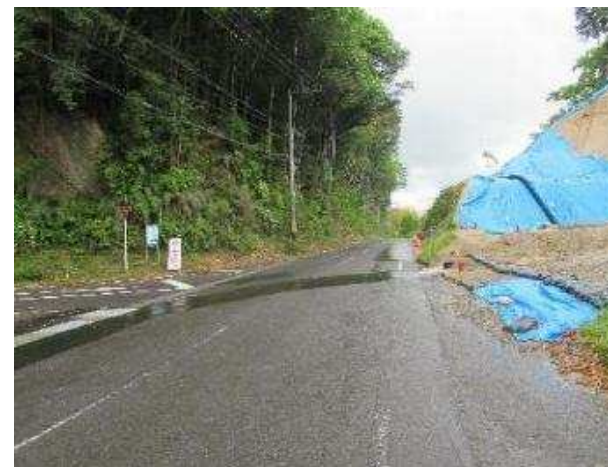
番号31 県道396号（薩摩祁答院線）

- 〈現状〉
- ・法面工事中
  - ・土砂が流失して、すべりやすい
- 〈対策内容〉
- ・片側車線整備済（県）
  - ・学校の安全指導完了

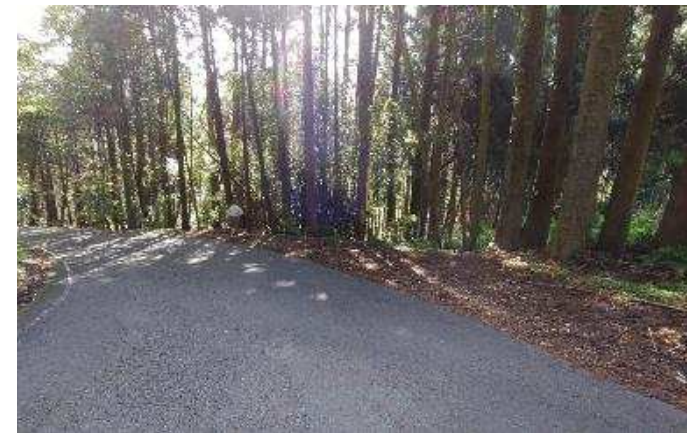
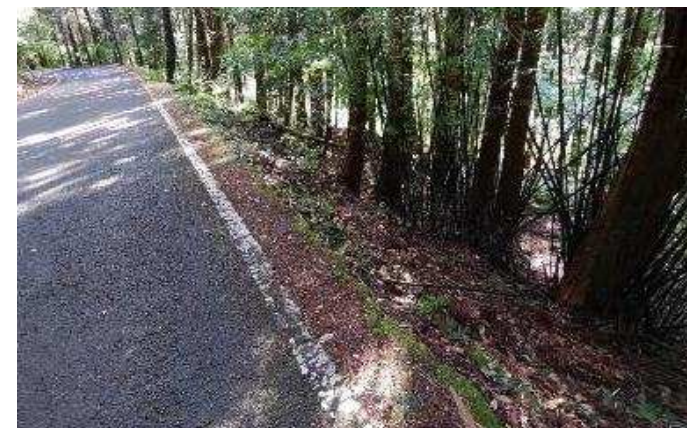
番号32 県道344号（東郷山田宮之城線）

- ・山道のカーブ箇所である。道幅も狭く、車が後方からやってきた時、自転車通学の生徒は左側に避けようとし、そのまま崖に落ちてもおかしくない状況である。車同士がすれ違う際も、運転を誤れば崖に落下してもおかしくない危険な箇所である。

- ・令和7年度工事予定（県）
- ・学校の安全指導完了

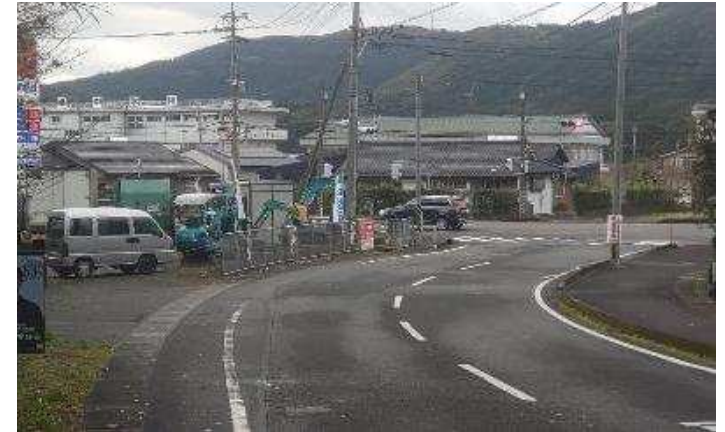
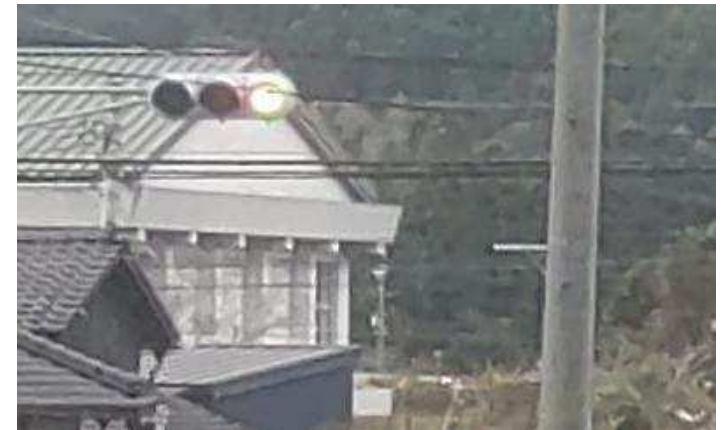
番号36 県道267号線

- 〈現状〉
- ・学校前道路から県道267号線に向かって坂道を下っていく際、斧刈交差点の信号機の色が太陽の光による眩しさで見えづらい時間帯がある。
- 〈対策内容〉
- ・LED化で対応予定（警察）
  - ・学校の安全指導完了

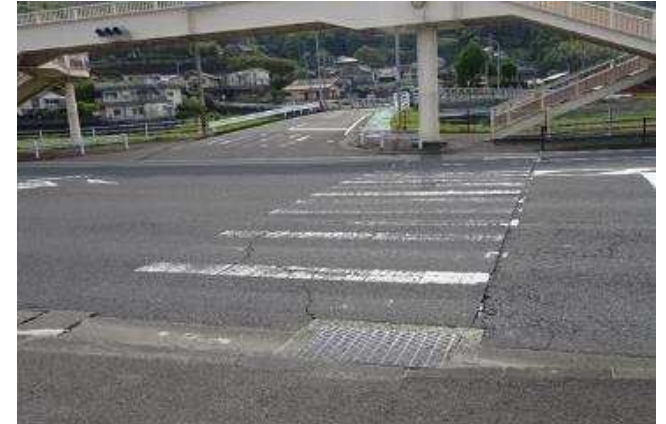
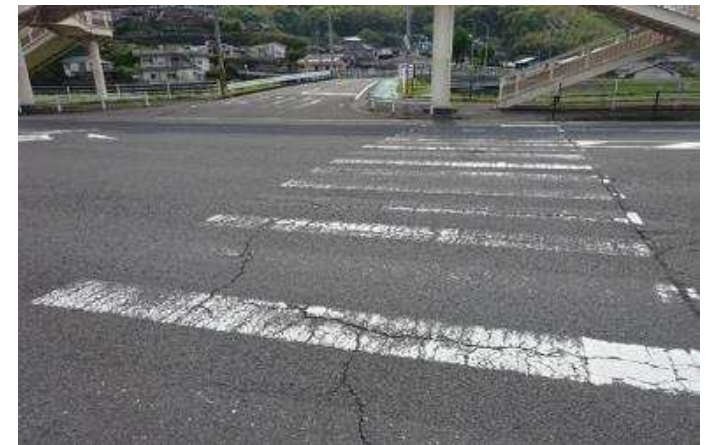
番号10 国道3号

- 〈10. 現状〉
- ・日暮地区・金剛地区約50名の児童が利用している。朝の登校の時間帯は、自動車の通行が大変多く、横断歩道が摩擦で色が分からず、大変危険である。
- 〈8. 対策内容〉
- ・横断歩道の復旧について、公安委員会へ補修上申請済み。
  - ・学校の安全指導（完了）

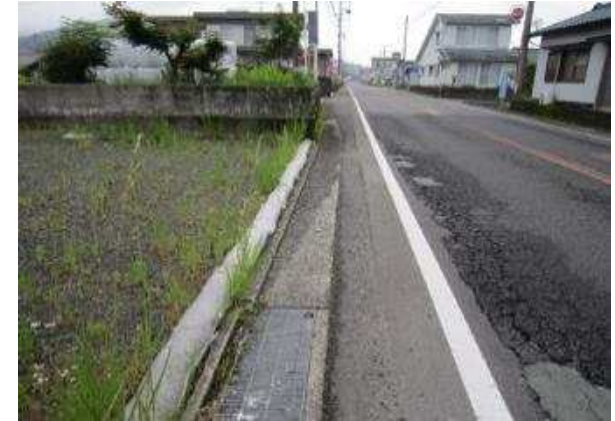
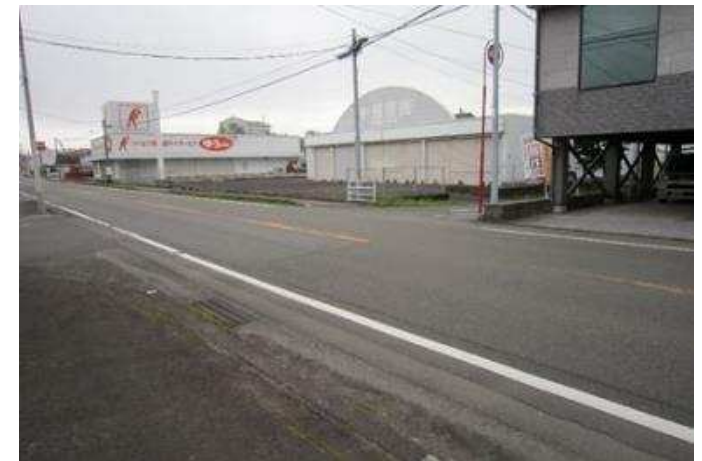
番号13 県道荒川川内線（県道313号）

- 〈13. 現状〉
- ・歩道が狭い。縁石やガードレールもなく車両との接触が心配される。
- 〈13. 対策内容〉
- ・他工区が事業中のため早期に着手できない。
  - ・学校の安全指導（完了）

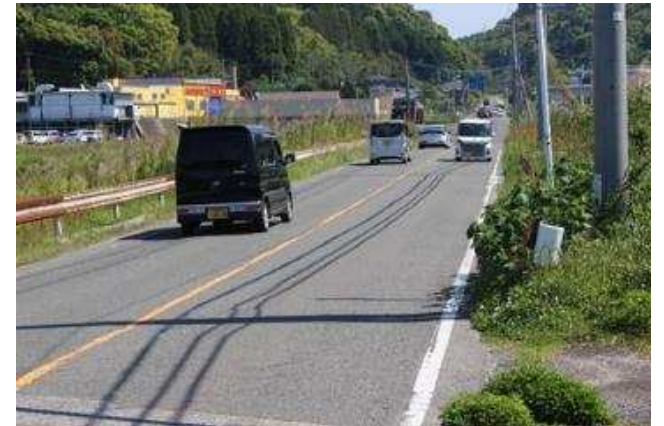
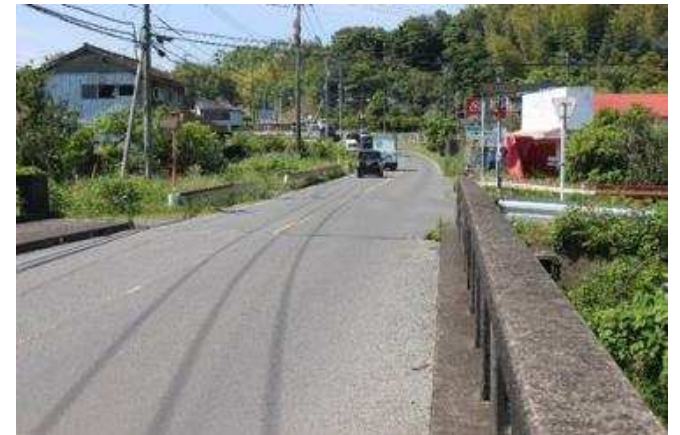
番号15 県道川内祁答院線（県道333号）

- 〈15. 現状〉  
・大型車をはじめ交通量が多く、歩道がないため危険。
- 〈15. 対策内容〉  
・歩道整備工事を実施中。  
・学校の安全指導（完了）

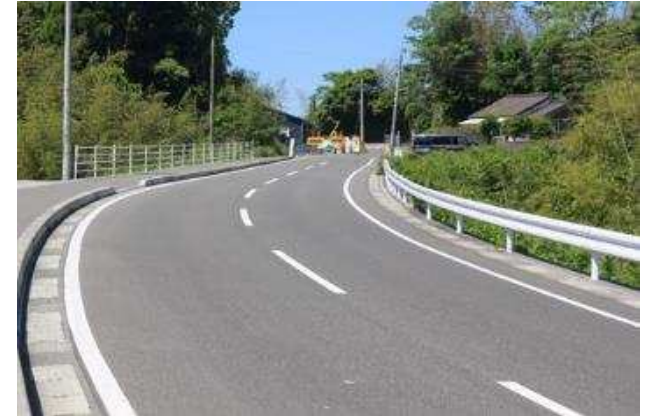
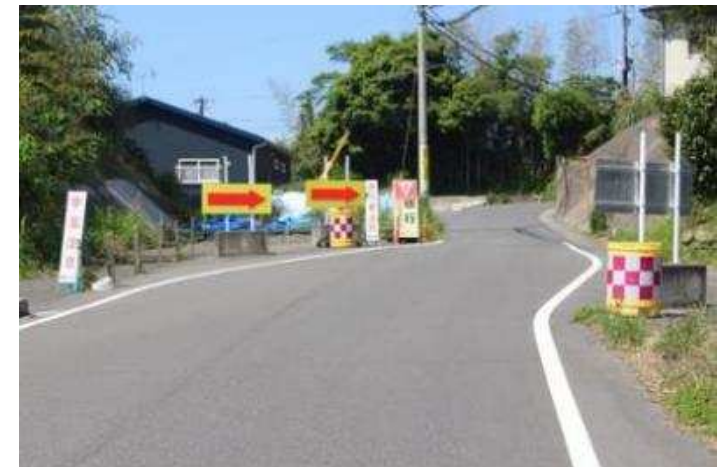
番号16 市道馬場・掛川線

- 〈16. 現状〉
- ・道路が狭くカーブで見通しも悪い。特に登校時は自動車も多い。
- 〈16. 対策内容〉
- ・道路整備の事業継続中。令和11年度完了予定。
  - ・学校の安全指導（完了）

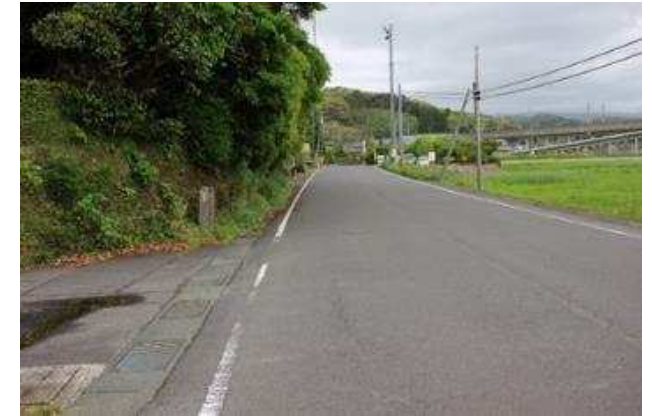
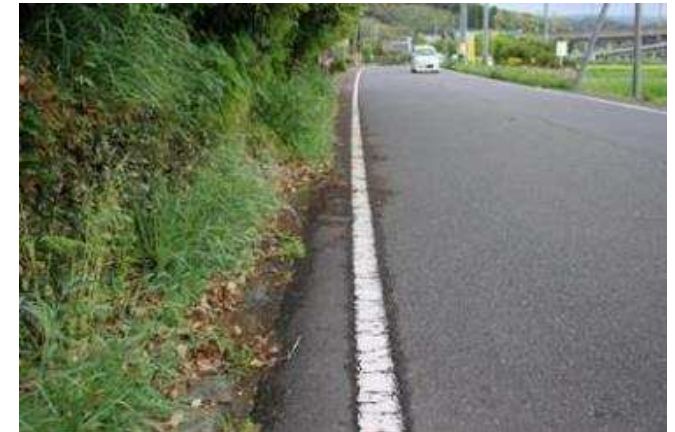
番号18 県道吉川川内線（県道341号）

- 〈18. 現状〉
- ・300mくらい歩道があるが、歩道がなくなり白線で仕切られているだけの箇所もあり、道幅も狭く危険である。
- 〈18. 対策内容〉
- ・歩行の安全確保として区画線を設置。歩道整備については、他工区の事業中のため早期に着手できない。
  - ・学校の安全指導（完了）

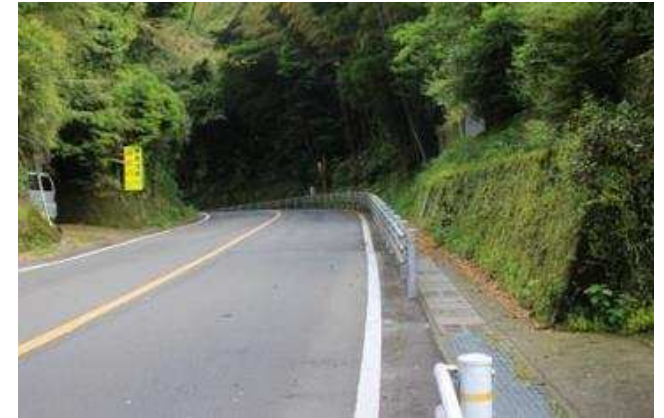
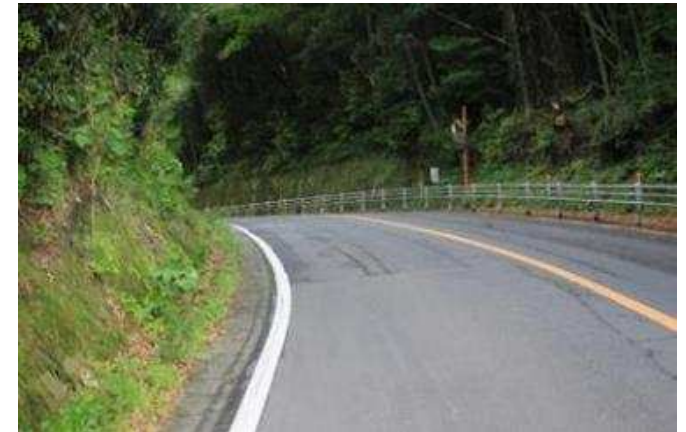
番号19 県道吉川川内線（県道341号）

- 〈19. 現状〉
- ・道路東側には歩道が設けられたが、西側は路側帯が狭く草木も生い茂る時期があり中学生の自転車登校が危険である。大型車の往来も増えている。
- 〈19. 対策内容〉
- ・伐採及び路面清掃を実施。歩道整備については、他工区の事業中のため早期に着手できない。
  - ・学校の安全指導（完了）

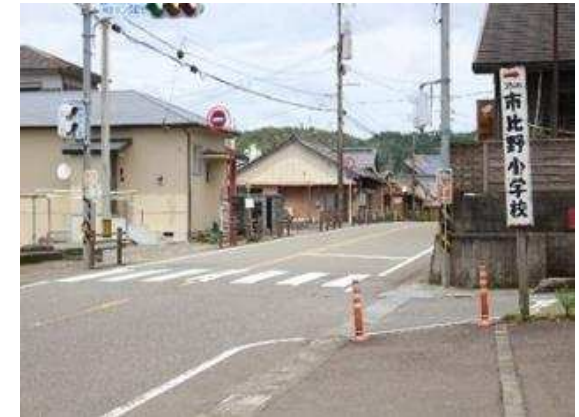
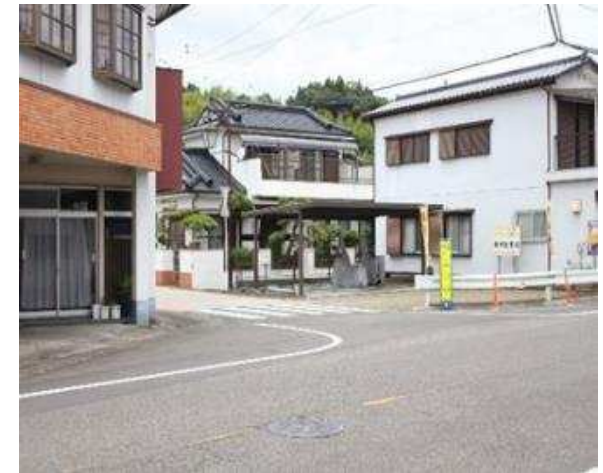
番号22 県道串木野樋脇線（県道39号）

- ・ 小学校方面への左折車と登校中の自転車通学生が出合い頭に衝突する危険性がある。減速せずに通過する車両も多い。

- ・ 対策について、関係者と協議してやりたい。一定の路面標示は施工済であるが不足分があれば検討したい。
- ・ 学校の安全指導（完了）

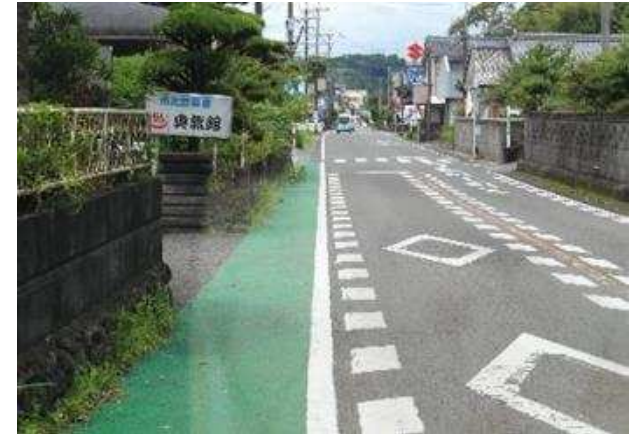
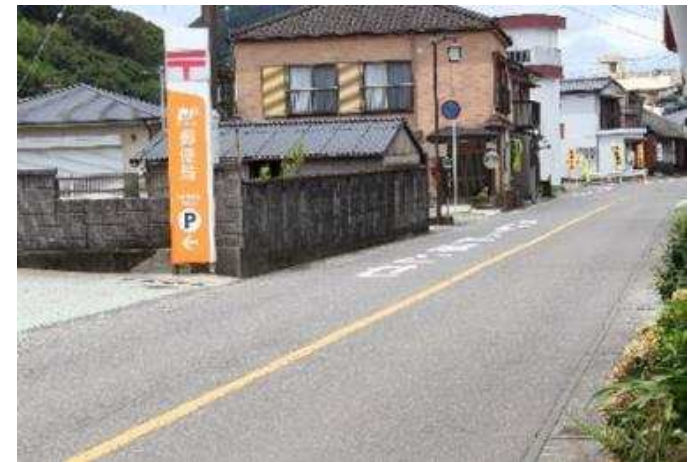
番号23 県道串木野樋脇線（県道39号）

- 〈23. 現状〉
- ・交通が多いが、道幅が狭く歩道もない。
- 〈23. 対策内容〉
- ・対策について、関係者と協議してきたい。一定の路面標示は施工済であるが不足分があれば検討したい。
  - ・学校の安全指導（完了）

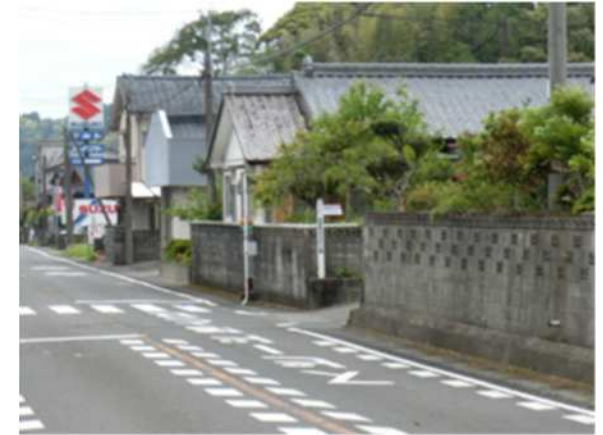
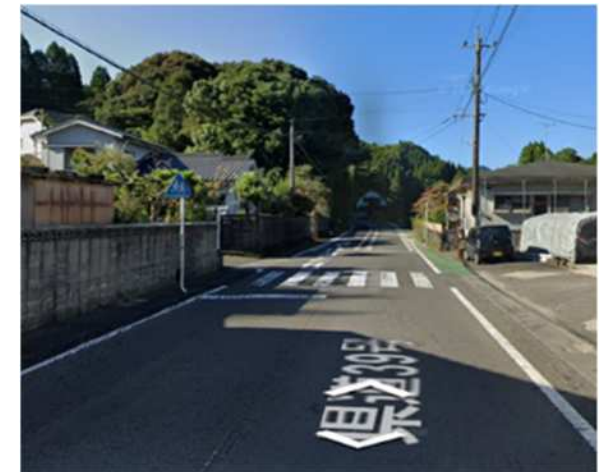
番号24 県道串木野樋脇線（県道39号）

- 〈24. 現状〉
- ・横断歩道付近でスピードを落とさない車両が多い。歩行者がいても停車しない車両が多い。
- 〈24. 対策内容〉
- ・対策について、関係者と協議してみたい。一定の路面標示は施工済であるが不足分があれば検討したい。
  - ・学校の安全指導（完了）

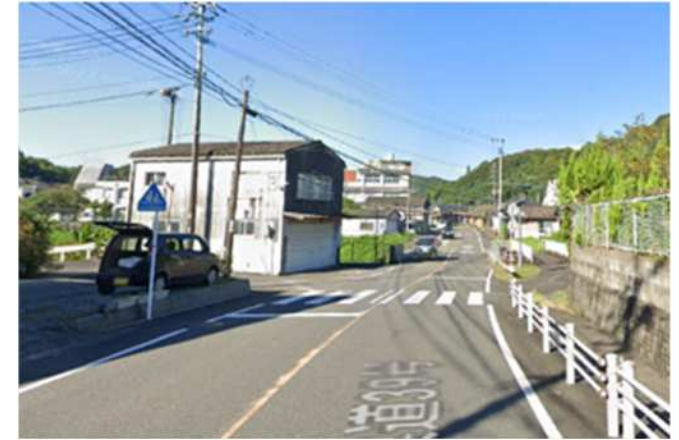
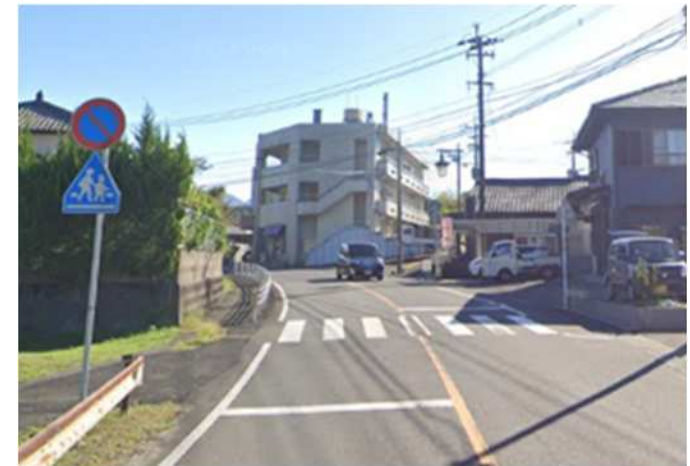
番号25 県道串木野樋脇線（県道39号）

- 〈25. 現状〉
- ・横断歩道付近でスピードを落とさない車両が多い。歩行者がいても停車しない車両が多い。
- 〈25. 対策内容〉
- ・対策について、関係者と協議してみたい。一定の路面標示は施工済であるが不足分があれば検討したい。
  - ・学校の安全指導（完了）

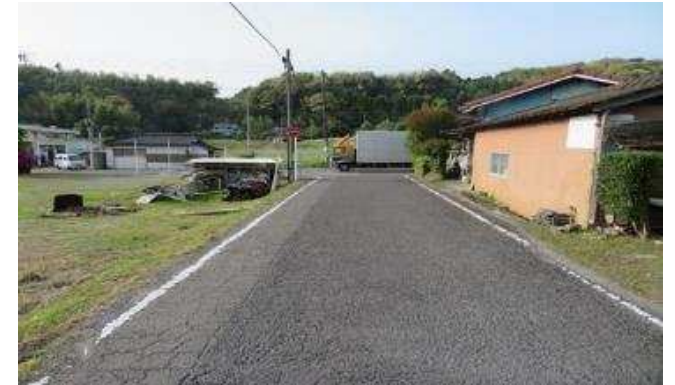
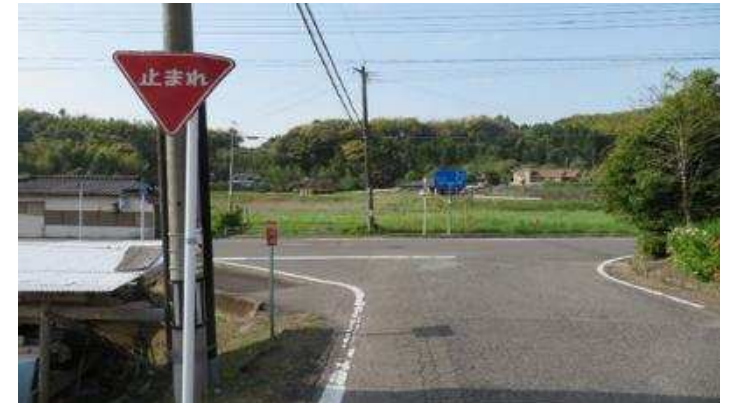
番号31 県道下手山田帖佐線（県道391号）  
県道薩摩祁答院線（県道396号）

- 〈31. 現状〉  
・見通しが悪い。車の停止線が道路の接合部にかかっており自転車と車の接触が想定される。
- 〈31. 対策内容〉  
・停止線の移設について、公安委員会へ上申を行っている。  
・学校の安全指導（完了）

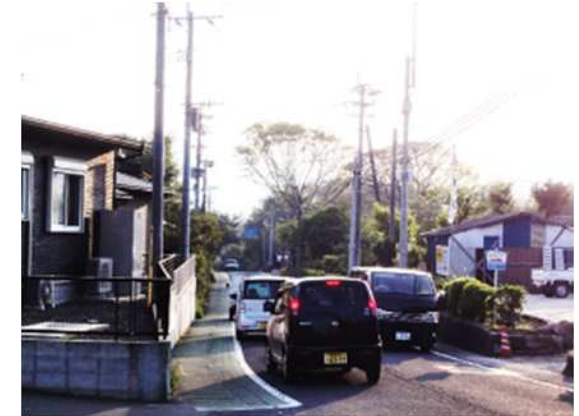
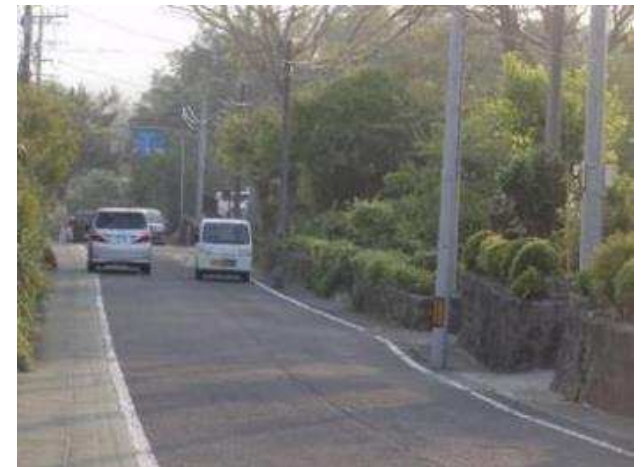
番号35 県道山田隈之城線（県道336号）

- 〈35. 現状〉
- ・登下校の時間帯の自動車の通行量が非常に多いにもかかわらず道路幅が非常に狭いため、接触事故等が過去に発生している。
- 〈35. 対策内容〉
- ・現在、特定交通安全施設整備事業（隈之城工区）を実施中。
  - ・学校の安全指導（完了）

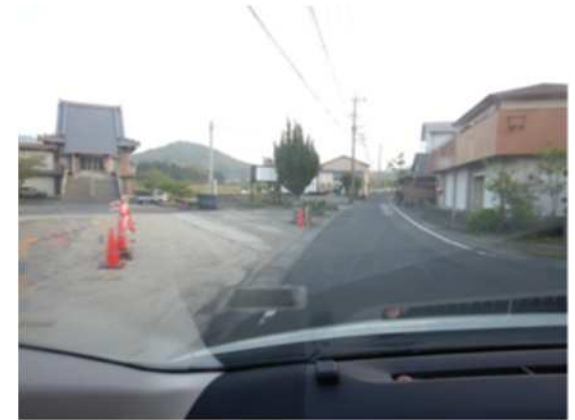
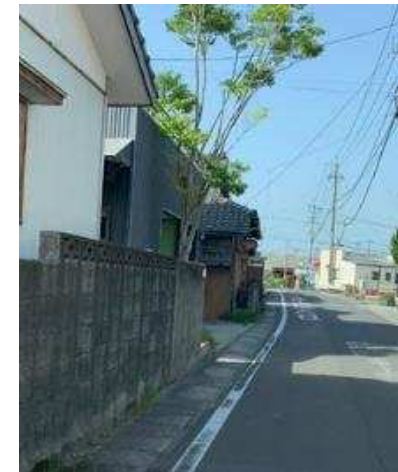
番号36 県道荒川川内線（県道313号）

- ・登下校の時間帯の自動車の通行量が多いうえに道幅が狭く過去に事故が発生している。限之城小学校までの道路は特に危険性が高い。

- ・現在、他工区の事業中であり早期に着手できない。
- ・学校の安全指導（完了）

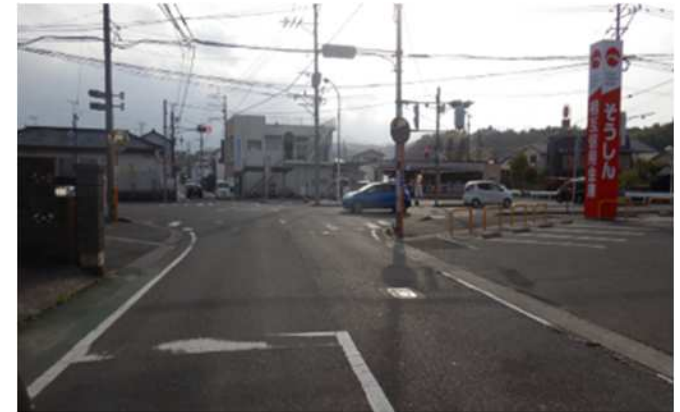
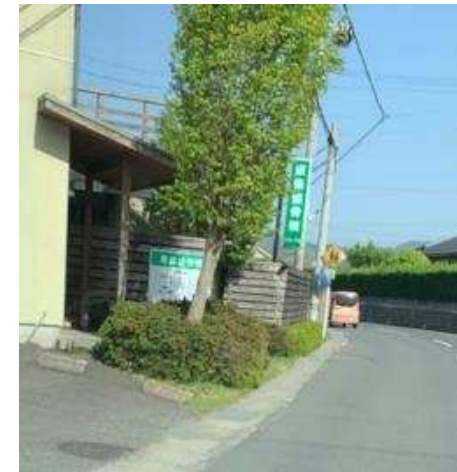
番号37 県道山田隈之城線（県道336号）

- 〈37. 現状〉
- ・登下校の時間帯の自動車の通行量が多いうえに道幅が狭く過去に事故が発生している。隈之城小学校までの道路は特に危険性が高い。
- 〈37. 対策内容〉
- ・現在、他工区の事業中であり早期に着手できない。
  - ・学校の安全指導（完了）

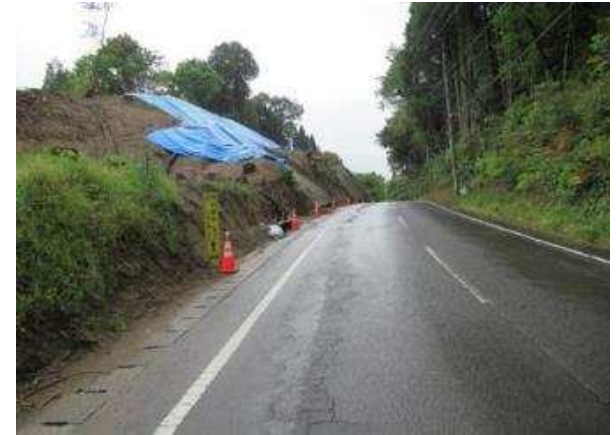
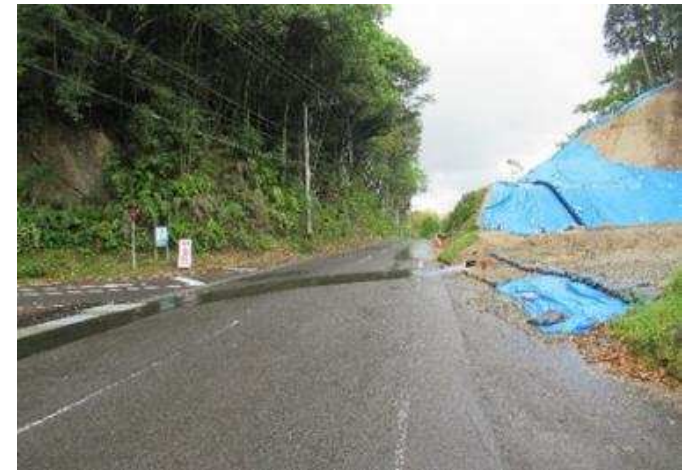
番号41 県道薩摩祁答院線（県道396号）

- 〈41. 現状〉  
・法面の工事中であるが、土砂が流出して滑りやすい。  
〈41. 対策内容〉  
・現在事業途中で早期完成に取り組んでまいりたい。  
・学校の安全指導（完了）

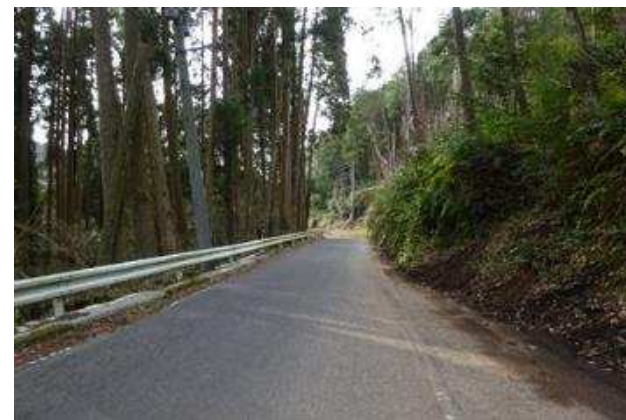
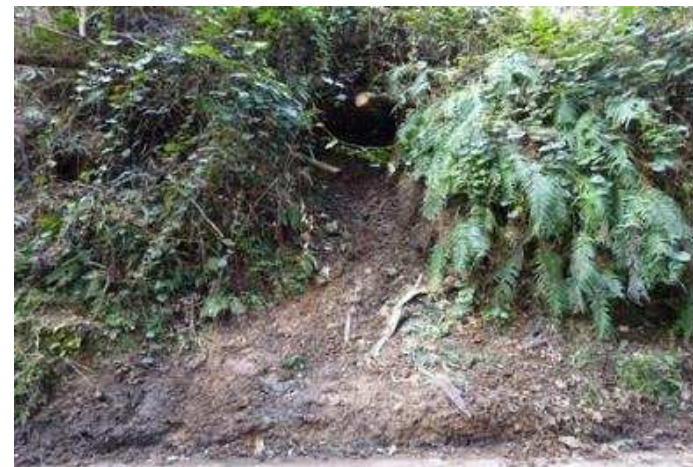
番号42 県道東郷山田宮之城線（県道344号）

- ・山肌から小石が落下してくる。また、大雨が降ったら土砂崩れが起きてもおかしくない状況である。また、街灯がないため夜道は真っ暗である。この道を中学生は自転車で通学している。

- ・一部区間において落石防止柵を設置。法面対策についての工法を検討したい。なお、街灯の設置は自治会等に相談をお願いしたい。
- ・学校の安全指導（完了）

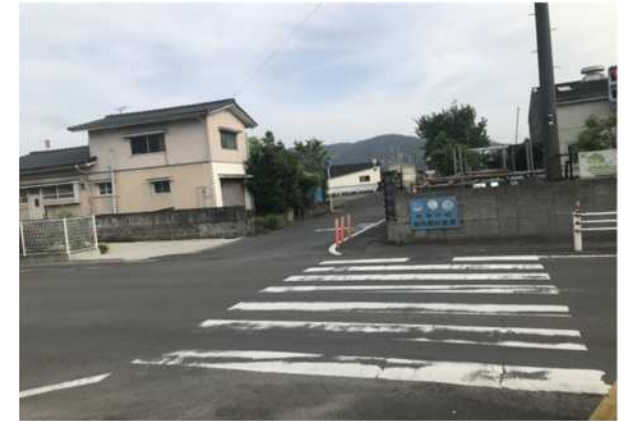
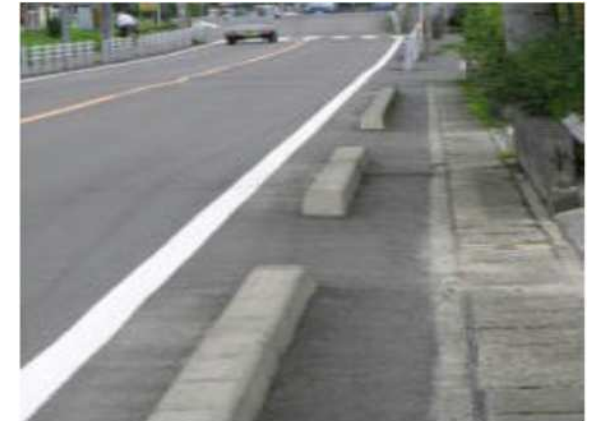
番号1 県道京泊大小路線（県道44号）

- 〈1. 現状〉
- ・縁石はあるがガードレールがないため児童が道路にはみ出し危険である
- 〈1. 対策内容〉
- ・現地調査の結果ガードレールの設置は困難。他の安全対策を検討中
  - ・学校の安全指導（完了）
