令和6年度

## 鹿児島県薩摩川内市川内小学校 (番号5)

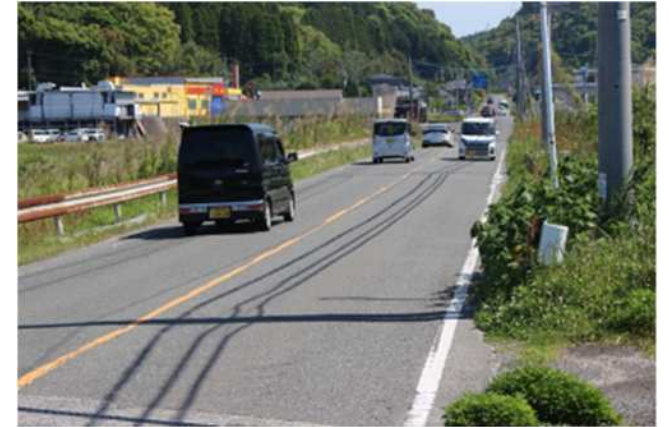
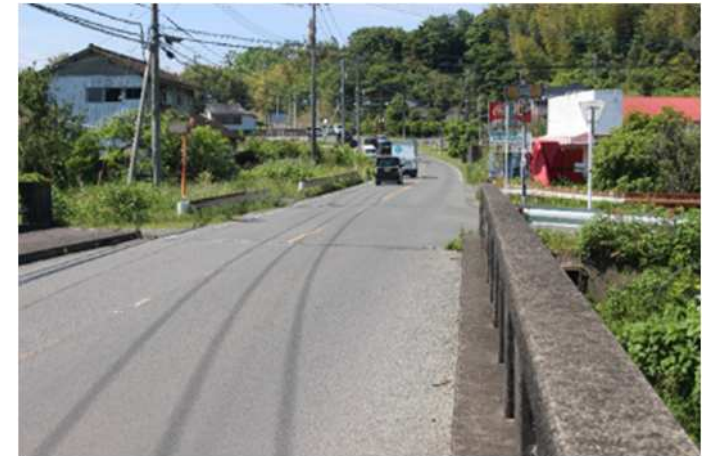
番号9 県道川内祁答院線（県道333号）

- 〈9. 現状〉
- ・交通が多いが歩道がないため危険である
- 〈9. 対策内容〉
- ・現在、簡易歩道の設置に向け工事発注を行っている
  - ・学校の安全指導（完了）

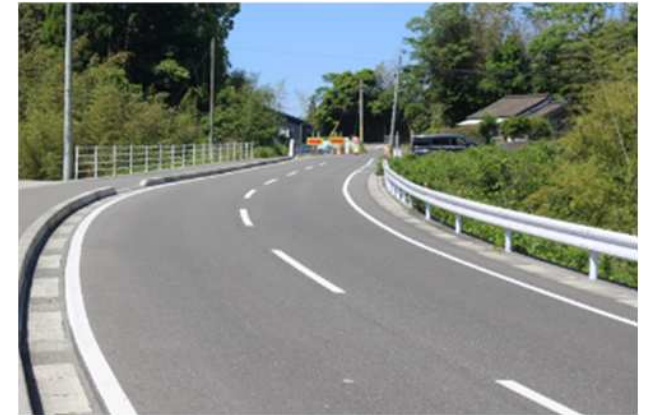
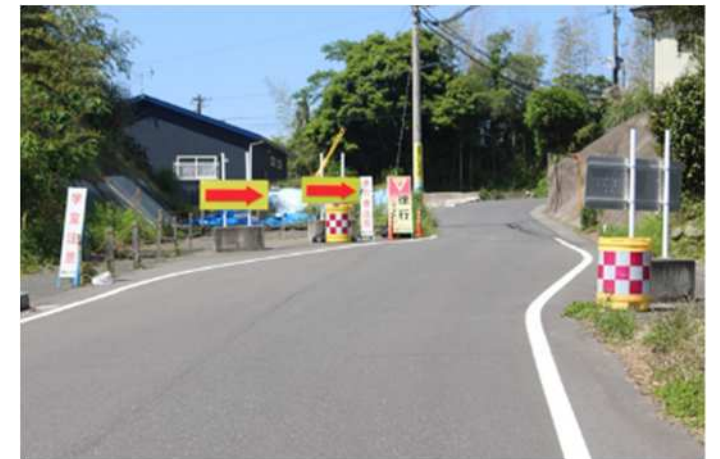
番号10 市道馬場・掛川線

- 〈10. 現状〉
- ・道路幅が狭くカーブ箇所でもり見通しが悪く危険である
- 〈10. 対策内容〉
- ・現在、改良工事の継続中
  - ・学校の安全指導（完了）

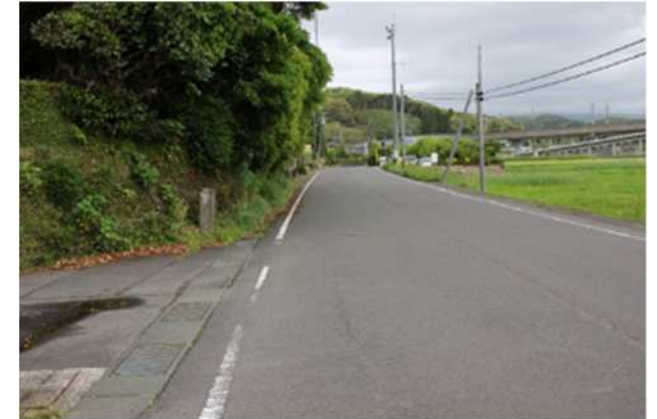
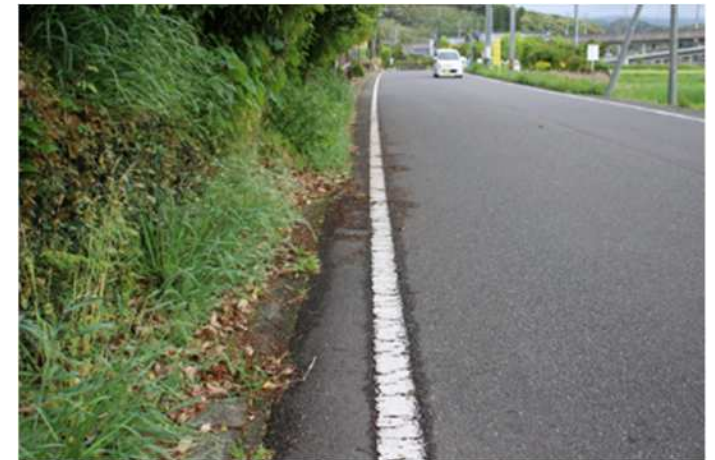
番号12 県道吉川川内線（県道341号）

- 〈12. 現状〉
- ・白線で仕切られただけで歩道がなく危険である
- 〈12. 対策内容〉
- ・整備については、状況調査を行い総合的に判断したい。現在対応策について検討中
  - ・学校の安全指導（完了）

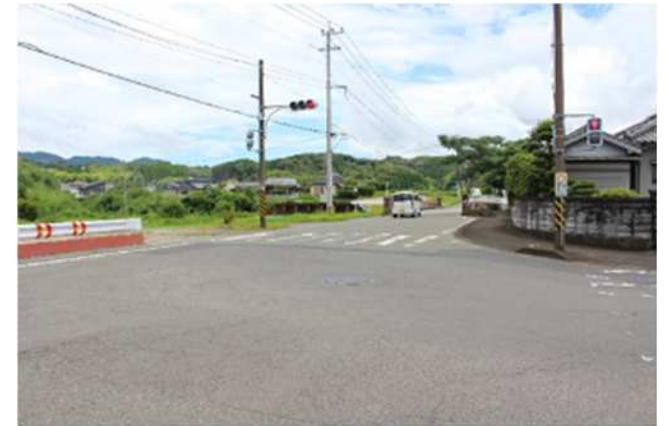
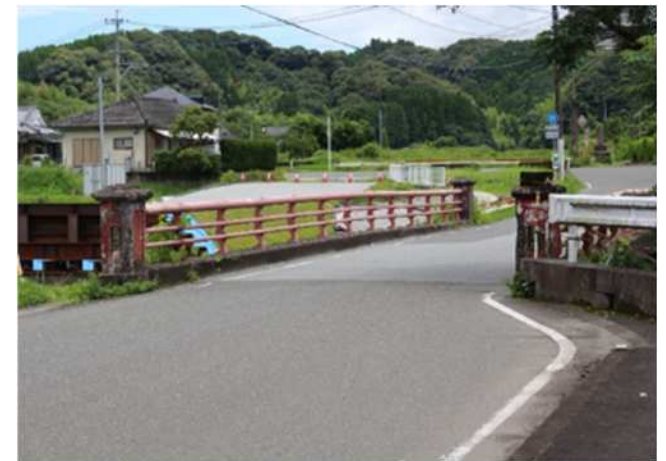
番号26 県道串木野樋脇線（県道 39号）

- 〈14. 現状〉
- ・道幅が狭く交通量も多い。また、信号機が視認しづらく車両通行においても危険である
- 〈14. 対策内容〉
- ・現在早期完成を目指し工事を進めている。また、仮設歩行帯について設置を検討している
  - ・学校の安全指導（完了）

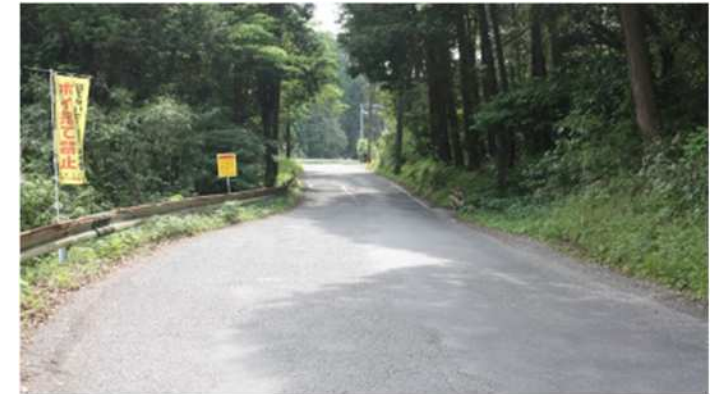
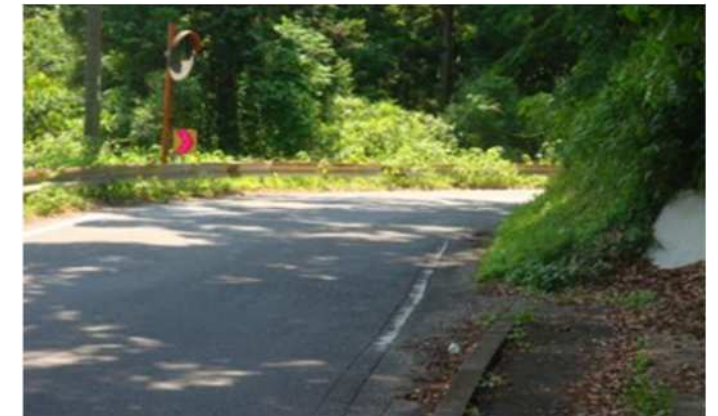
番号20 県道川内祁答院線（県道333号）

- 〈20. 現状〉
- ・道幅が狭いっており車の離合ができず、通学において危険である
- 〈20. 対策内容〉
- ・整備に向け対応を継続中
  - ・学校の安全指導（完了）

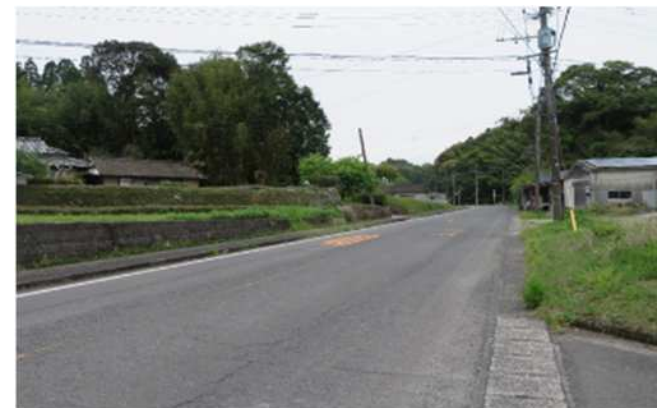
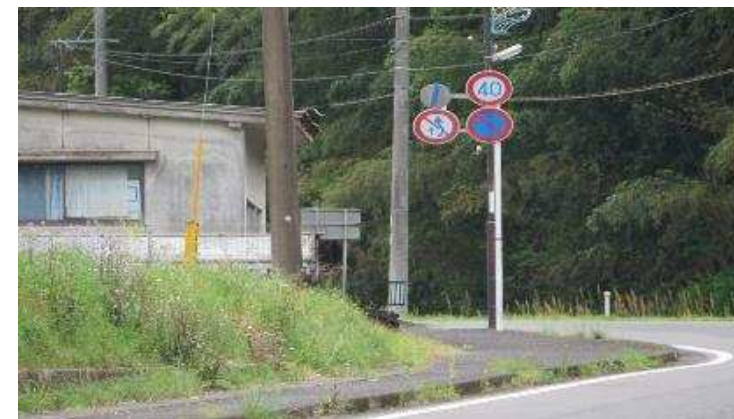
番号21 県道薩摩祁答院線（県道 369号）

- 〈21. 現状〉
- ・歩道はあるがガードレールがなく、通学において危険である
- 〈21. 対策内容〉
- ・歩道と車道が分離されておりガードレールの設置は困難であるが、視線誘導標の設置を検討している
  - ・学校の安全指導（完了）

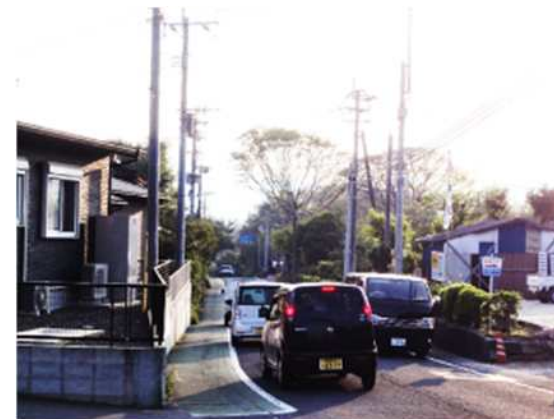
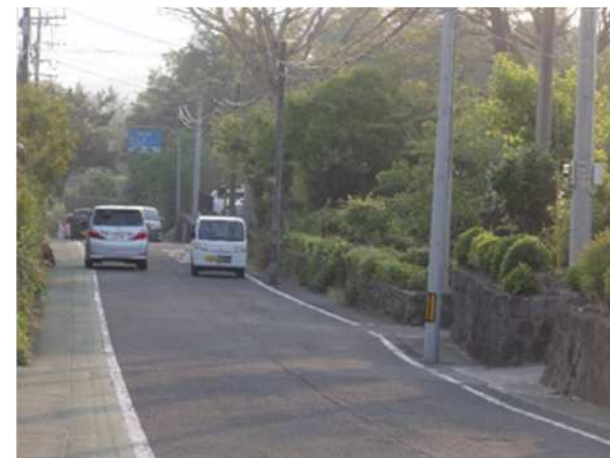
番号25 県道山田隈之城線（県道336号）

- 〈25. 現状〉
- ・電柱が車道路側部にあり自転車の走行において支障となり危険である
- 〈25. 対策内容〉
- ・現在電柱の管理者と協議中。整備については状況に応じた検討
  - ・学校の安全指導（完了）

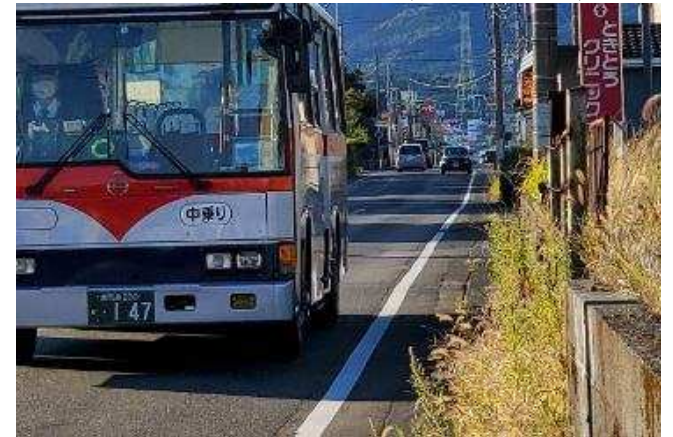
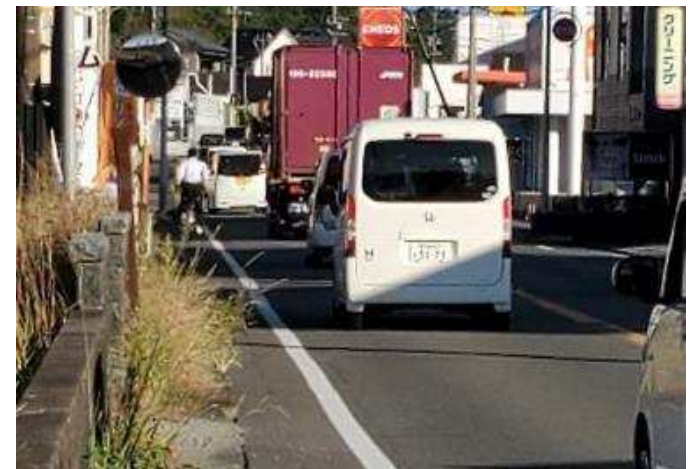
番号33 県道荒川川内線（県道 313号）

- 〈33. 現状〉
- ・歩道が狭く防護柵等もないため通学において危険である
- 〈33. 対策内容〉
- ・利用実態や事故発生状況など整備において総合的に判断したい
  - ・学校の安全指導（完了）

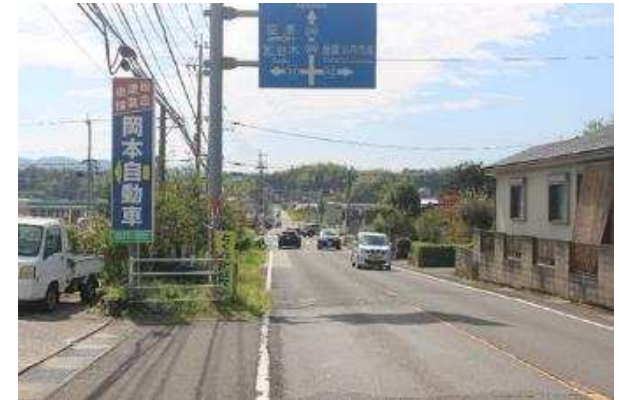
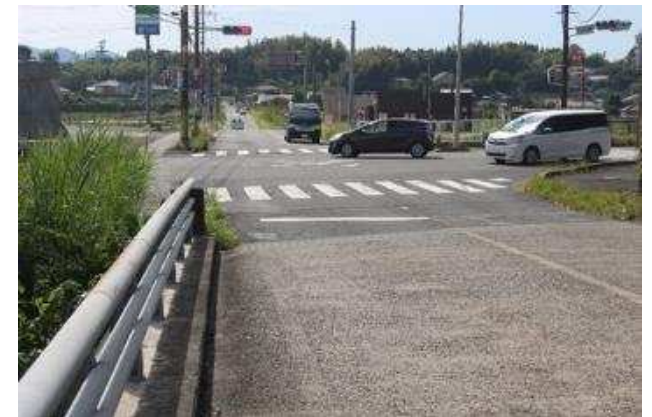
番号36 県道川内市道（県道333号）

- 〈36. 現状〉  
・右折レーンがなく通学において車両と接触する危険性がある  
〈36. 対策内容〉  
・新規事業化に向け検討している  
・学校の安全指導（完了）

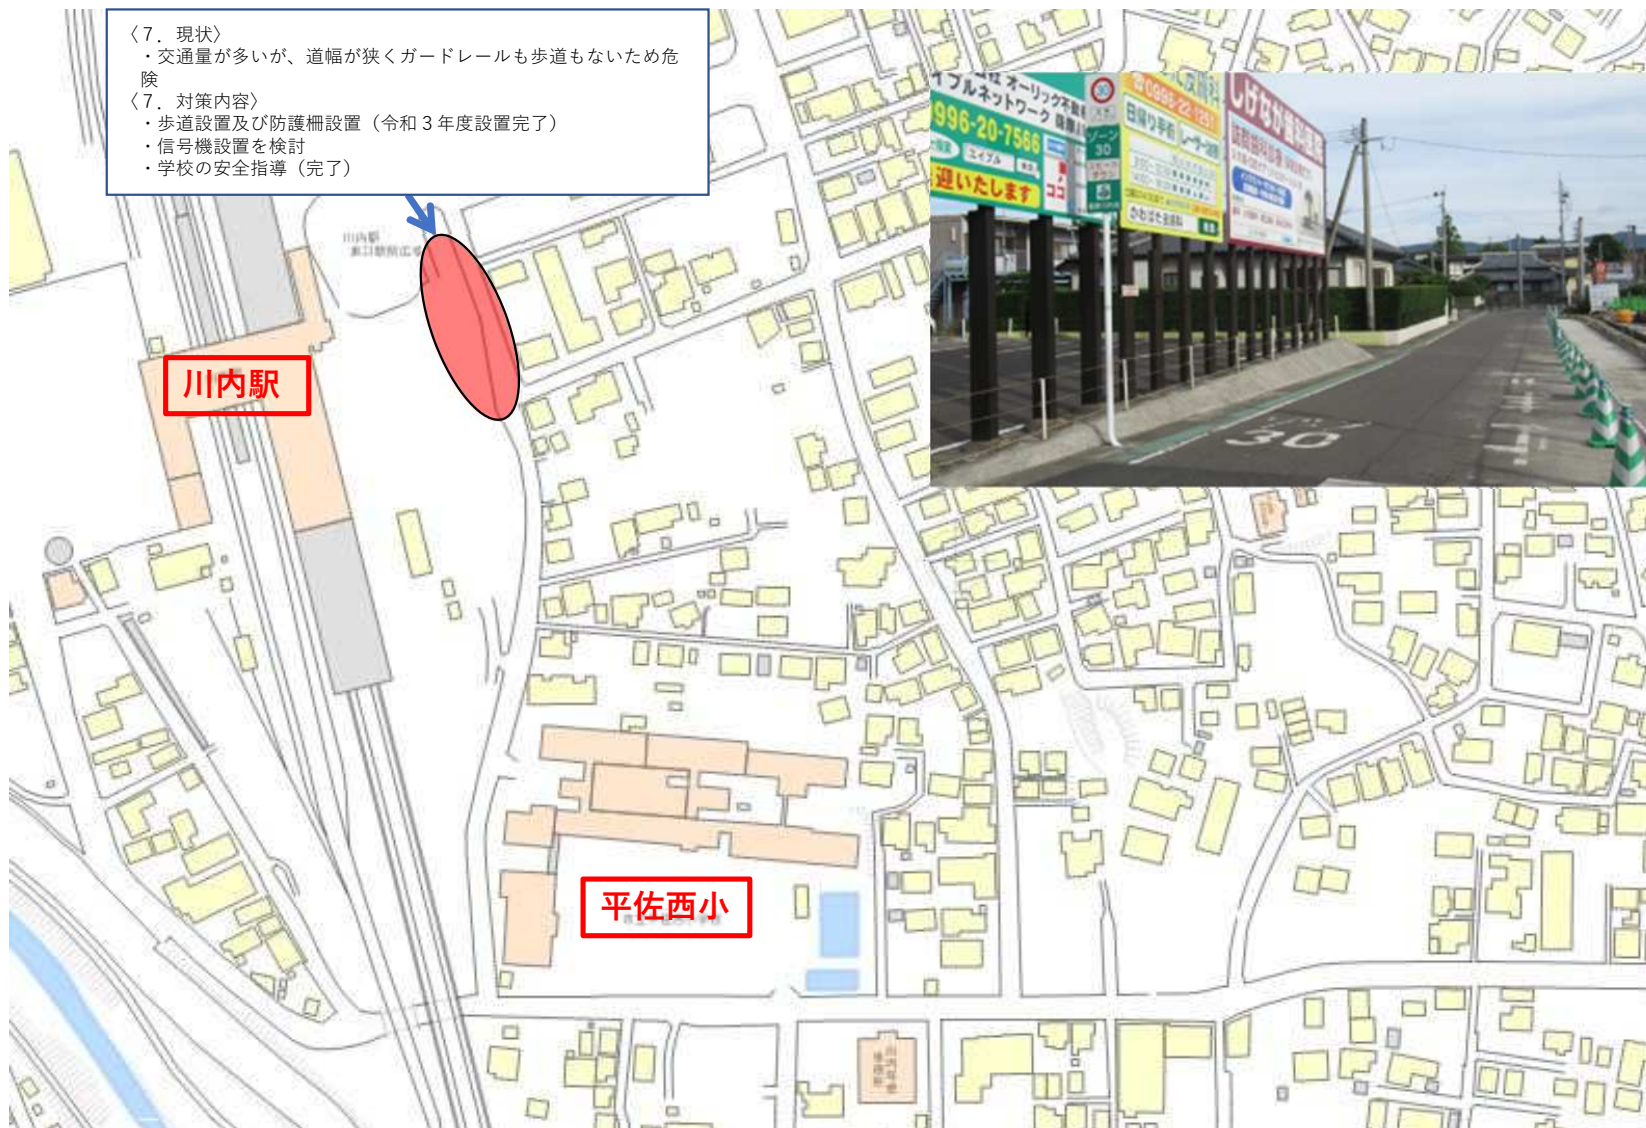
# 鹿児島県 薩摩川内市 隈之城小学校（番号5）

- 〈7. 現状〉
- ・交通量が多いが、道幅が狭くガードレールも歩道もないため危険
- 〈7. 対策内容〉
- ・歩道設置及び防護柵設置（令和3年度設置完了）
  - ・信号機設置を検討
  - ・学校の安全指導（完了）
