令和7年度

鹿児島県薩摩川内市川内小学校  
(番号1)

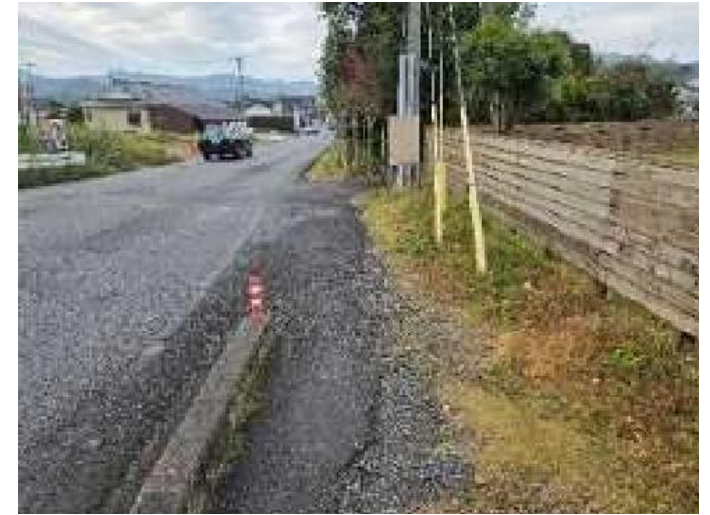
番号17 県道荒川川内線

- ・路側帯が狭く、規制線が消えており、側溝に蓋がないため児童が側溝に落ちる危険性がある。

- ・予算が付き次第、側溝改良を実施して行きたい。

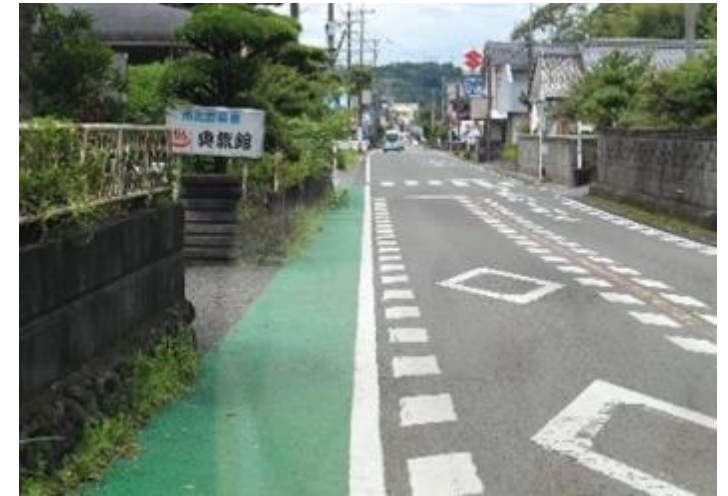
番号23 県道串木野樋脇線 (県道39号)

- <23. 現状>  
・交通量が多いが、道幅が狭く歩道もない。
- <23. 対策内容>  
・対策について、関係者と協議してきたい。一定の路面標示は施工済であるが不足分があれば検討したい。  
・学校の安全指導 (完了)

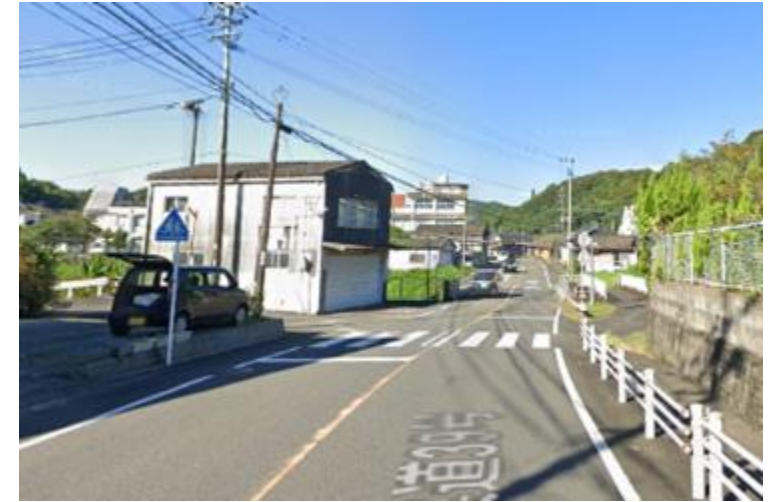
番号25 県道串木野樋脇線 (県道39号)

- 〈25. 現状〉  
・横断歩道付近でスピードを落とさない車両が多い。歩行者がいても停車しない車両が多い。
- 〈25. 対策内容〉  
・対策について、関係者と協議してきたい。一定の路面標示は施工済であるが不足分があれば検討したい。  
・学校の安全指導 (完了)

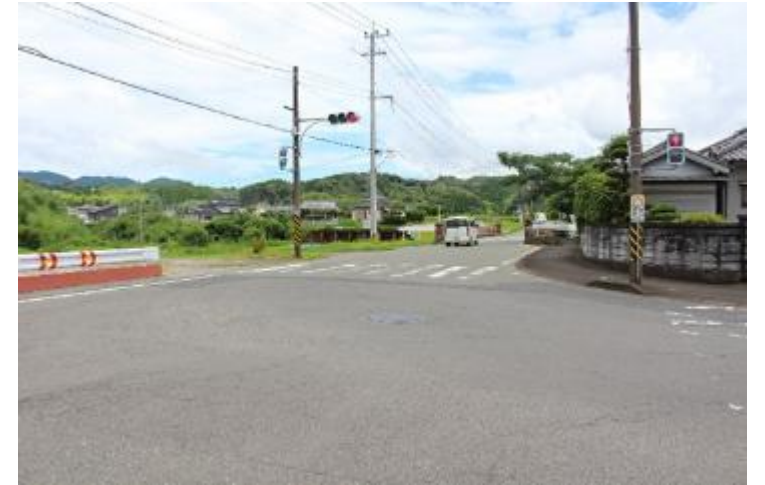
番号26 県道串木野樋脇線 (県道 39号)

- 〈14. 現状〉
- ・道幅が狭く交通量も多い。また、信号機が視認しづらく車両通行においても危険である
- 〈14. 対策内容〉
- ・現在早期完成を目指し工事を進めている。また、仮設歩行帯について設置を検討している
  - ・学校の安全指導 (完了)
