令和5年度

鹿児島県薩摩川内市川内小学校 (番号10)

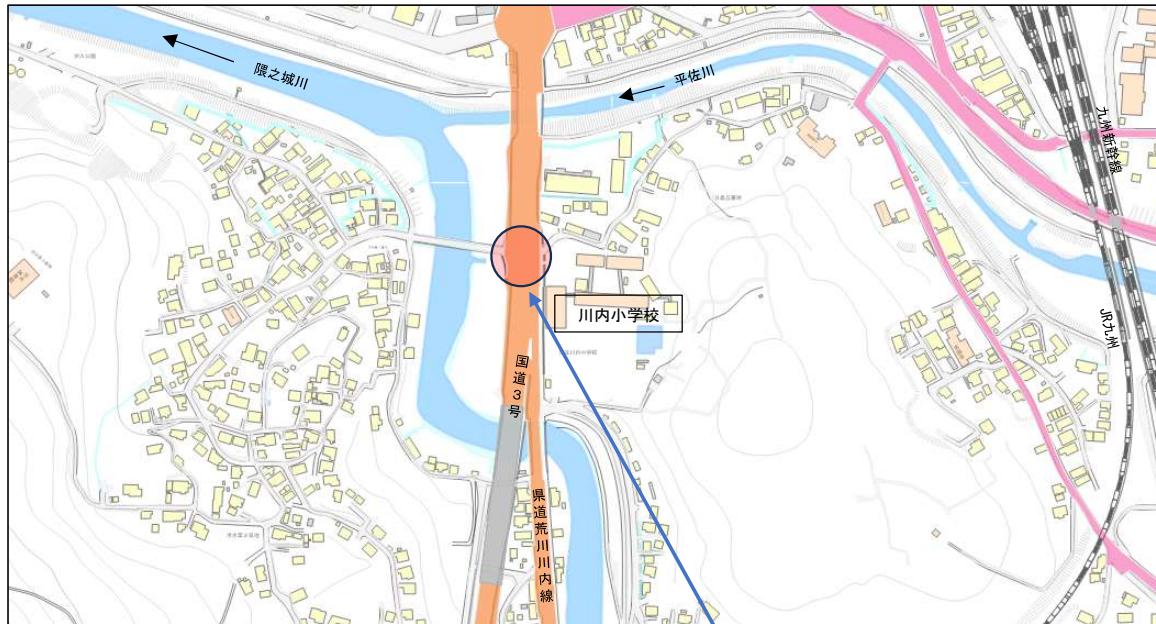
番号10 国道3号

- <10. 現状>
・日暮地区・金剛地区約50名の児童が利用している。朝の登校の時間帯は、自動車の通行が大変多く、横断歩道が摩擦で色が分からず、大変危険である。
- <8. 対策内容>
・横断歩道の復旧について、公安委員会へ補修上申請済み。
・学校の安全指導（完了）

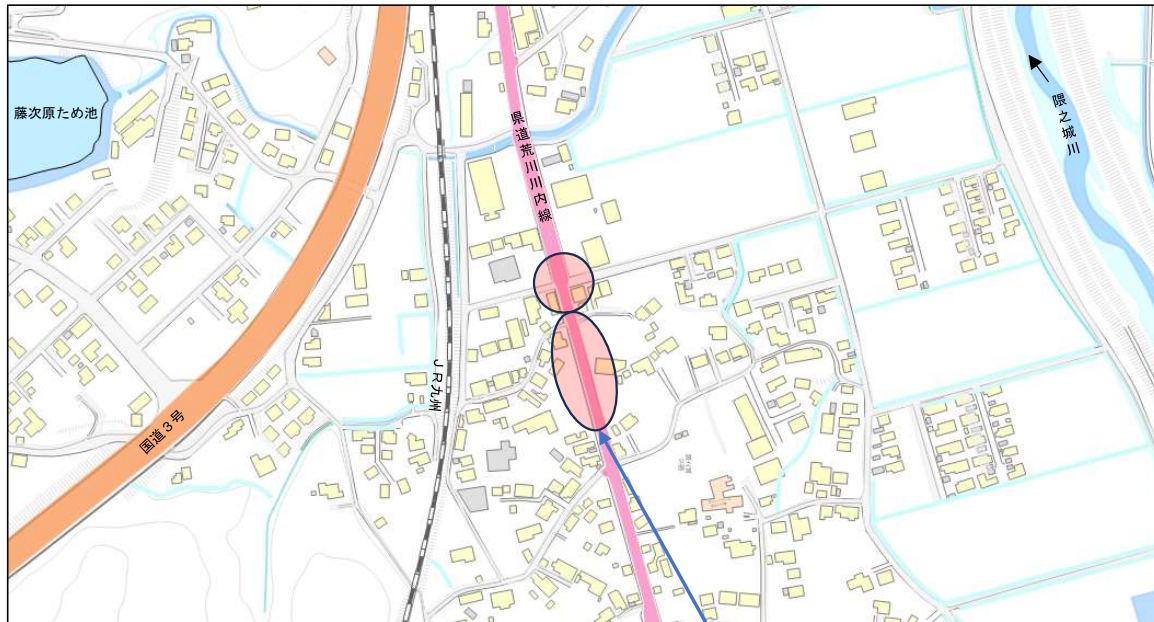
番号13 県道荒川川内線 (県道313号)

- <13. 現状>
・歩道が狭い。縁石やガードレールもなく車両との接触が心配される。
- <13. 対策内容>
・他工区が事業中のため早期に着手できない。
・学校の安全指導 (完了)

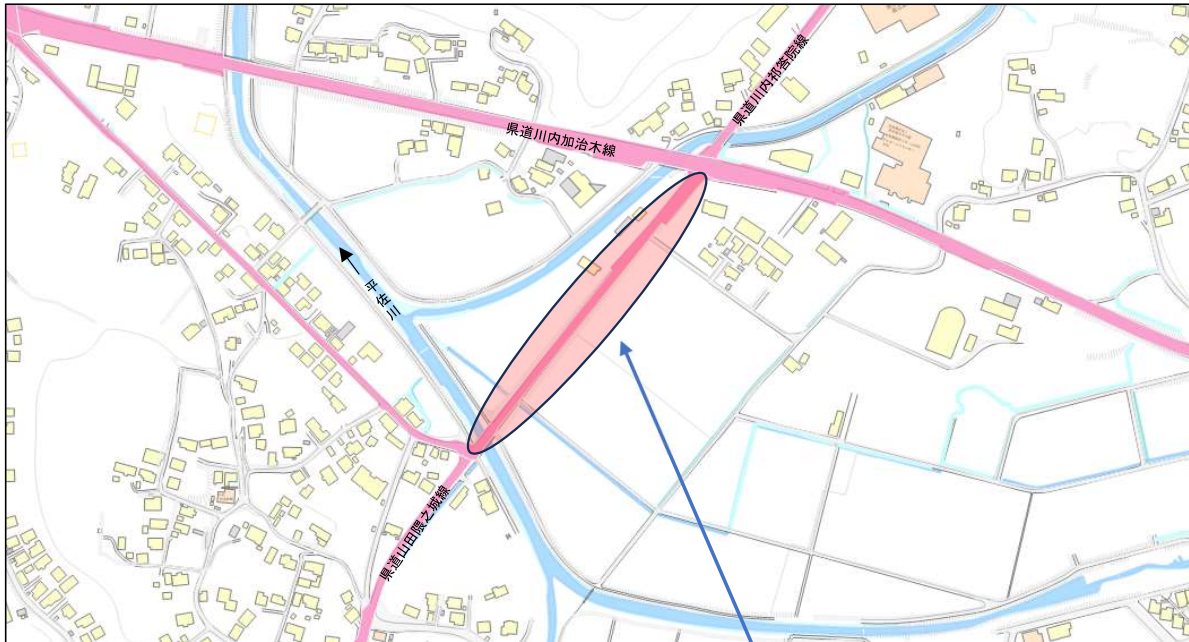
番号15 県道川内祁答院線(県道333号)

- <15. 現状>
・大型車をはじめ交通量が多く、歩道がないため危険。
- <15. 対策内容>
・歩道整備工事を実施中。
・学校の安全指導(完了)

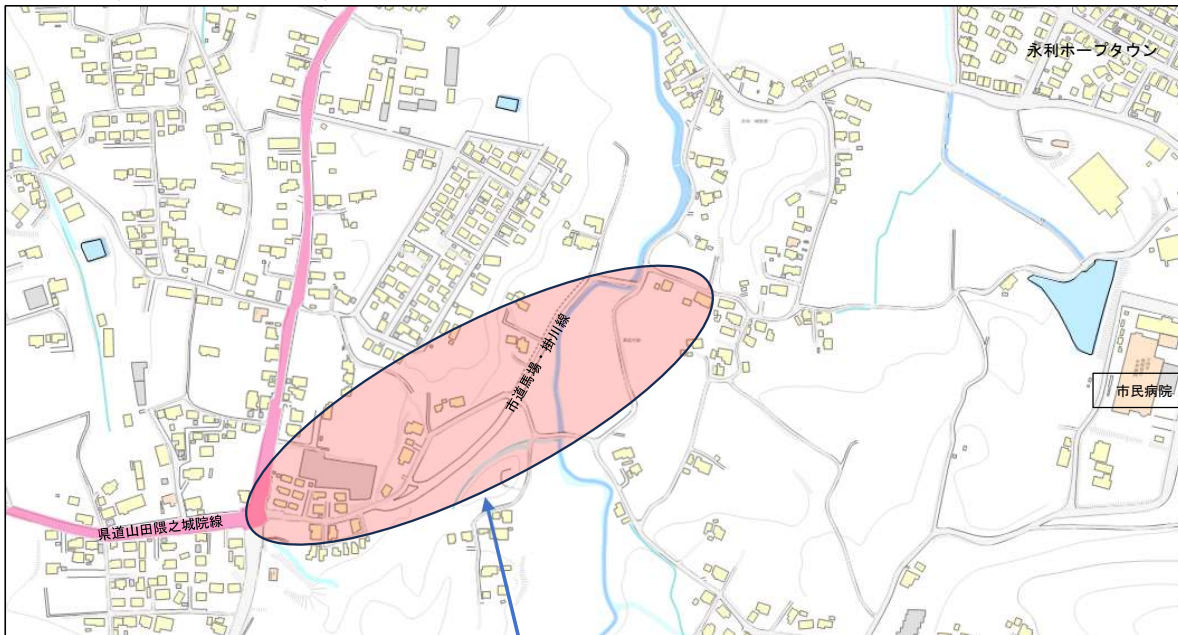
番号16 市道馬場・掛川線

- <16. 現状>
・道路が狭くカーブで見通しも悪い。特に登校時は自動車も多い。
<16. 対策内容>
・道路整備の事業継続中。令和8年度完了予定。
・学校の安全指導（完了）

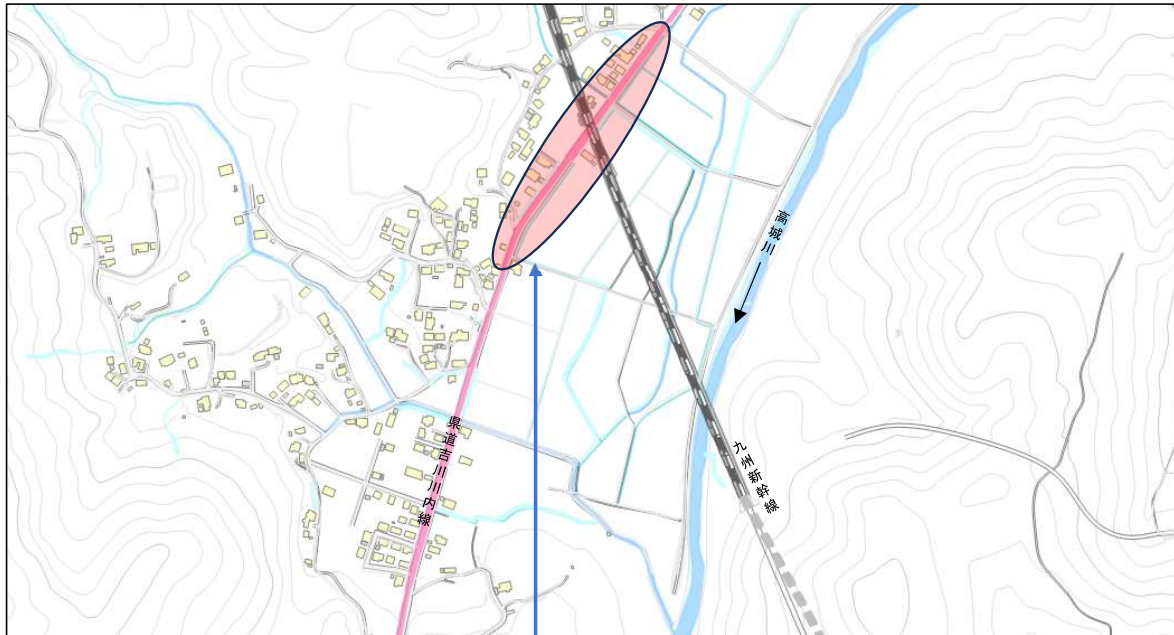
番号18 県道吉川川内線（県道341号）

- <18. 現状>
- ・300mくらい歩道があるが、歩道がなくなり白線で仕切られているだけの箇所もあり、道幅も狭く危険である。
- <18. 対策内容>
- ・歩行の安全確保として区画線を設置。歩道整備については、他工区の事業中のため早期に着手できない。
 - ・学校の安全指導（完了）

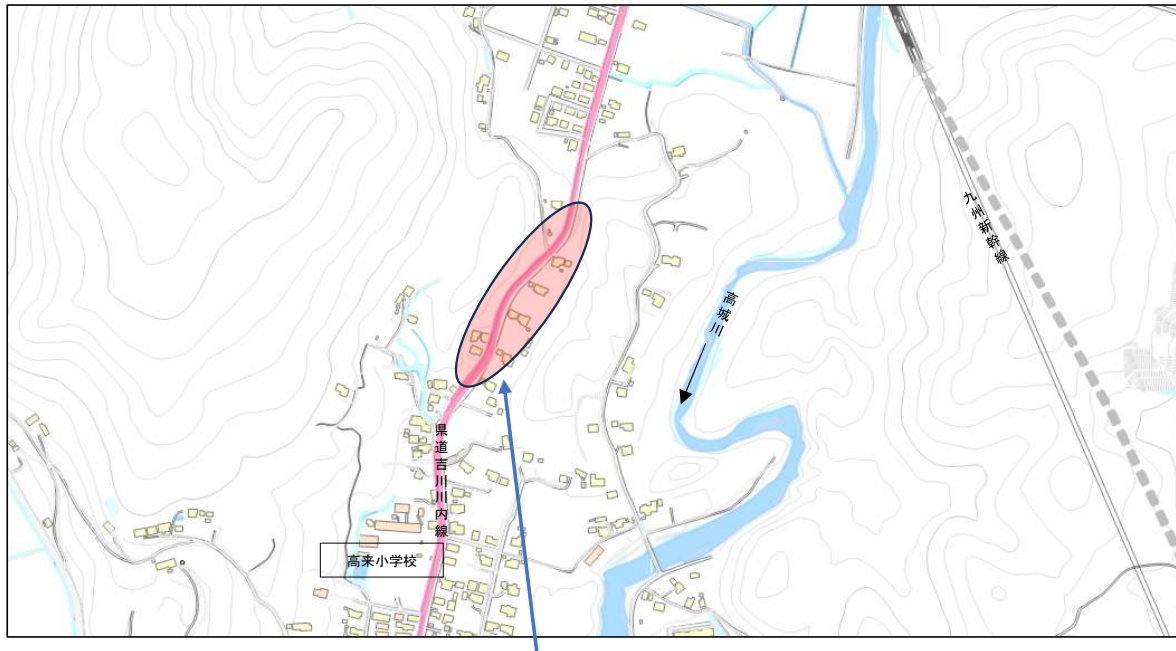
番号19 県道吉川川内線（県道341号）

- <19. 現状>
- ・道路東側には歩道が設けられたが、西側は路側帯が狭く草木も生い茂る時期があり中学生の自転車登校が危険である。大型車の往来も増えている。
- <19. 対策内容>
- ・伐採及び路面清掃を実施。歩道整備については、他工区の事業中のため早期に着手できない。
 - ・学校の安全指導（完了）

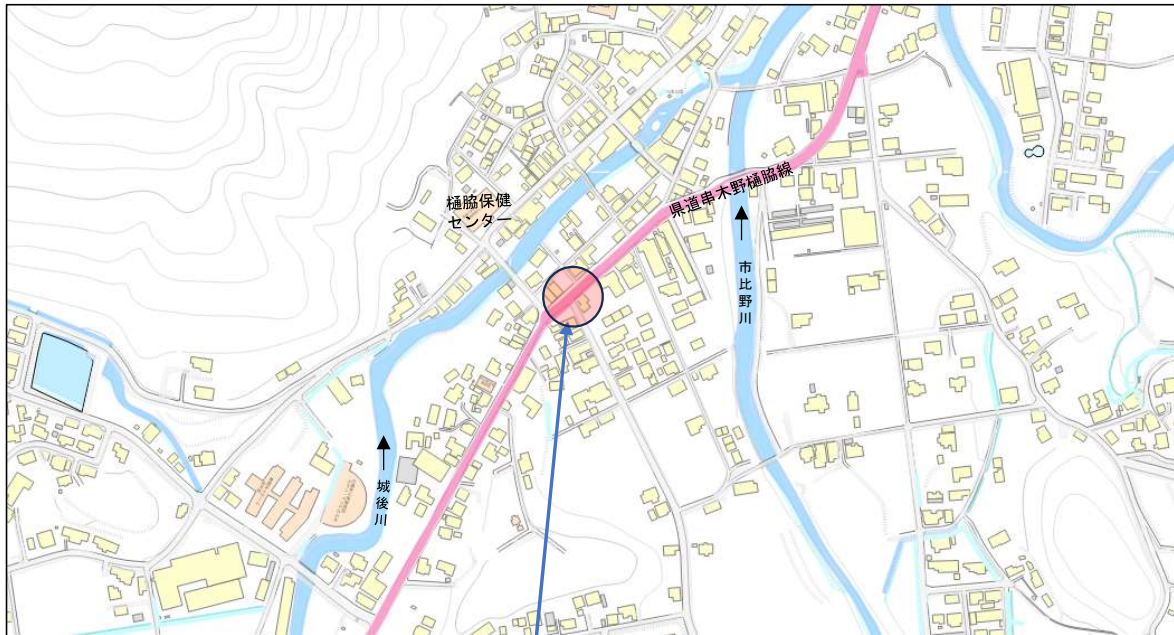
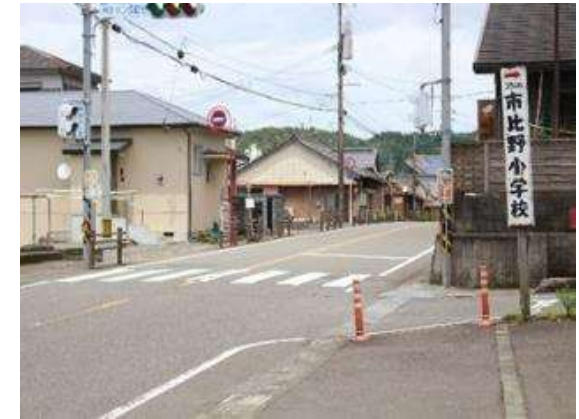
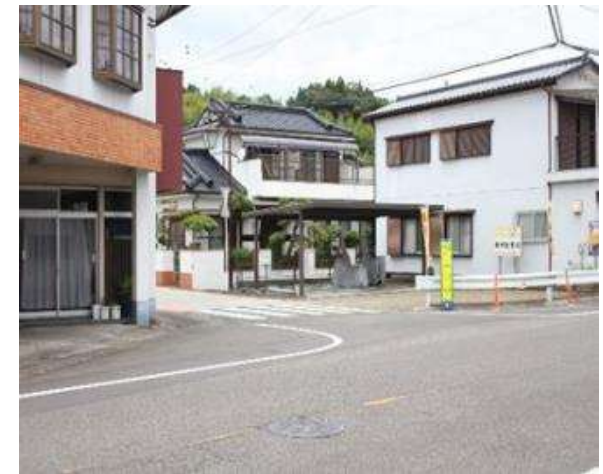
番号22 県道串木野樋脇線 (県道39号)

- ・小学校方面への左折車と登校中の自転車通学生が出合い頭に衝突する危険性がある。減速せずに通過する車両も多い。

- ・対策について、関係者と協議してきたい。一定の路面標示は施工済であるが不足分があれば検討したい。
- ・学校の安全指導 (完了)

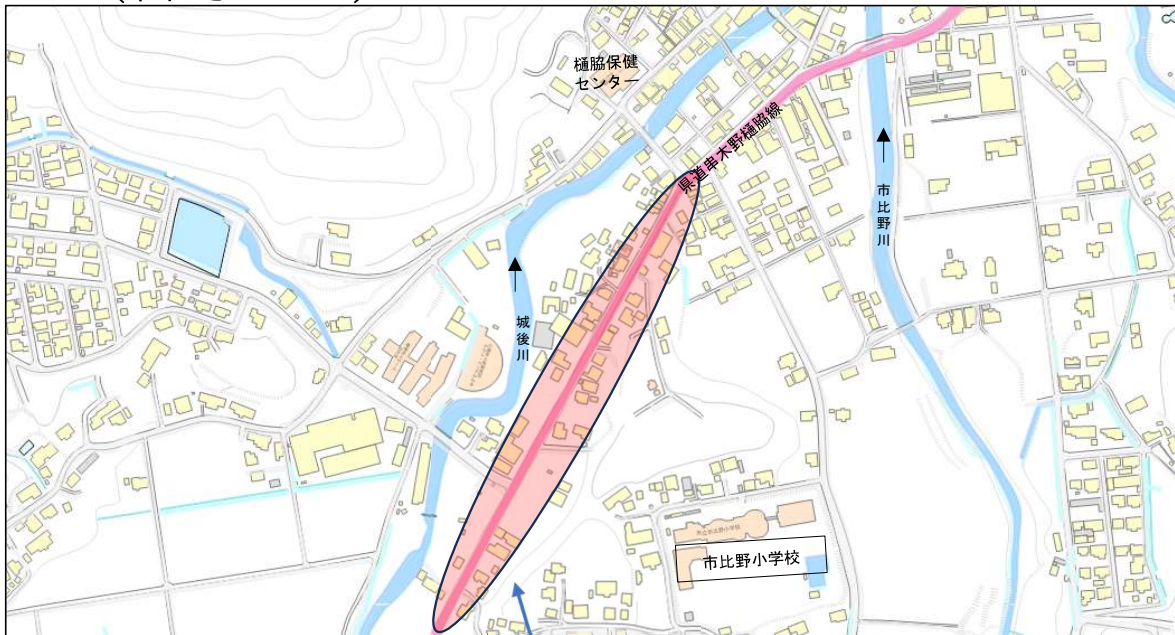
番号23 県道串木野樋脇線 (県道39号)

- 〈23. 現状〉
・交通量が多いが、道幅が狭く歩道もない。
- 〈23. 対策内容〉
・対策について、関係者と協議してきたい。一定の路面標示は施工済であるが不足分があれば検討したい。
・学校の安全指導 (完了)

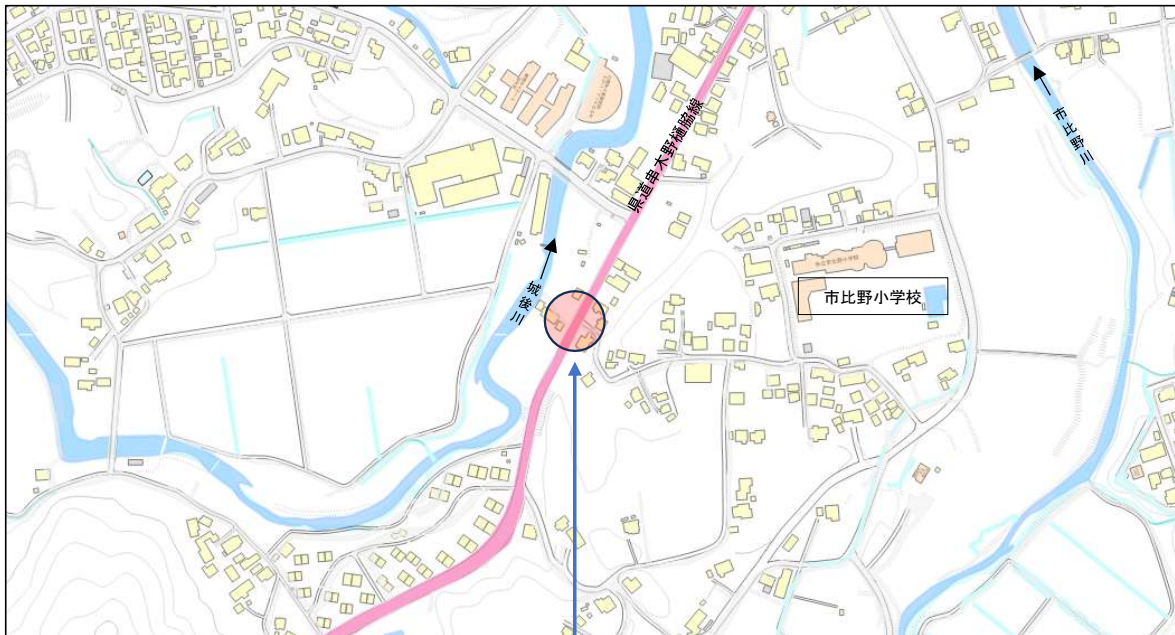
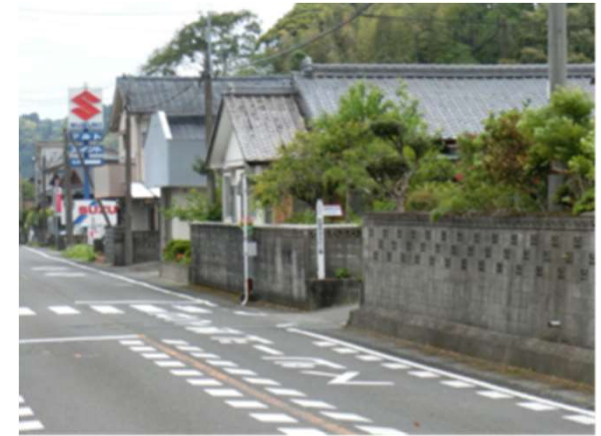
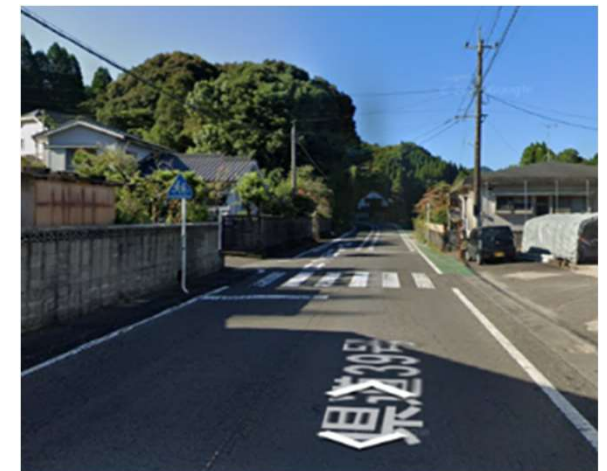
番号24 県道串木野樋脇線 (県道39号)

- <24. 現状>
・横断歩道付近でスピードを落とさない車両が多い。歩行者がいても停車しない車両が多い。
- <24. 対策内容>
・対策について、関係者と協議してみたい。一定の路面標示は施工済であるが不足分があれば検討したい。
・学校の安全指導 (完了)

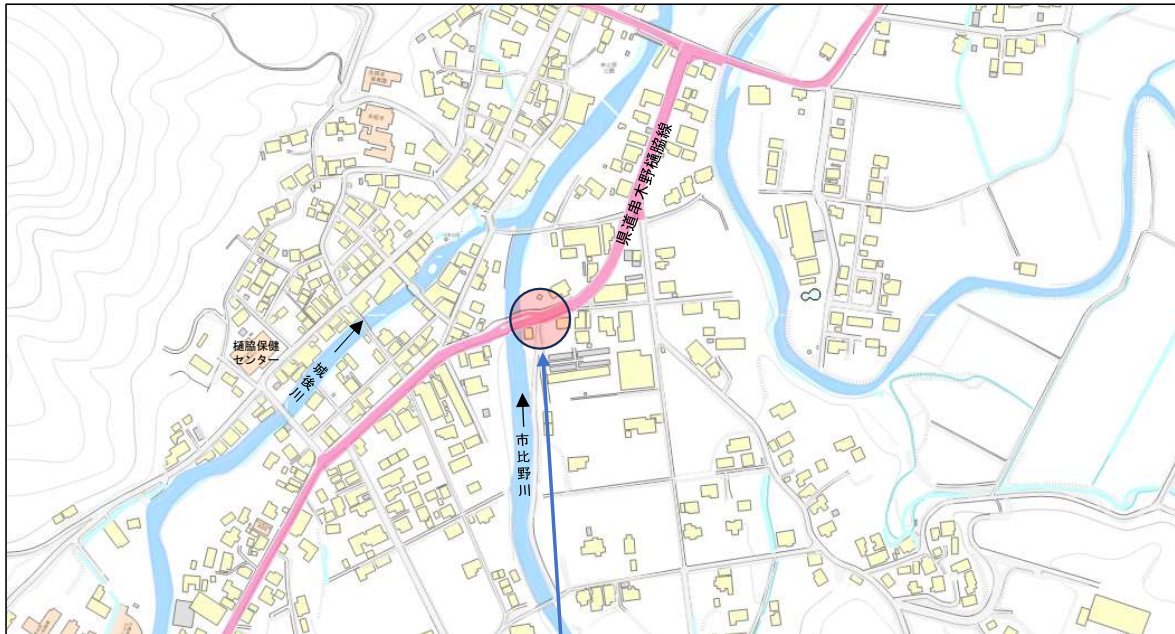
番号25 県道串木野樋脇線 (県道39号)

- 〈25. 現状〉
・横断歩道付近でスピードを落とさない車両が多い。歩行者がいても停車しない車両が多い。
- 〈25. 対策内容〉
・対策について、関係者と協議してみたい。一定の路面標示は施工済であるが不足分があれば検討したい。
・学校の安全指導 (完了)

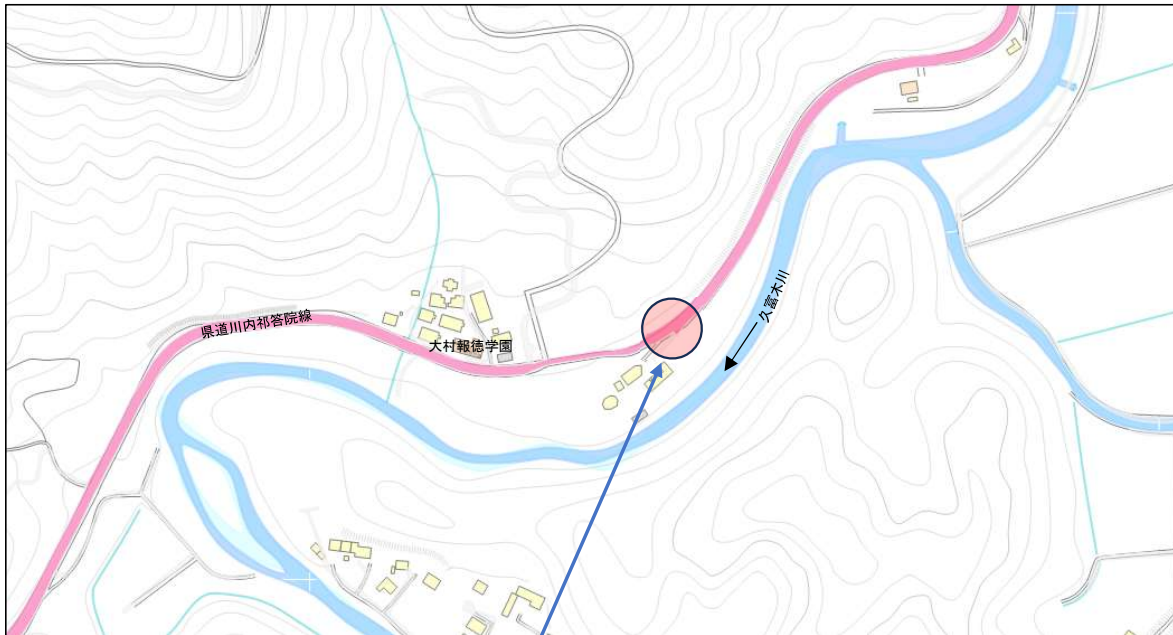
番号29 県道川内祁答院線（県道333号）

- 〈29. 現状〉
- ・1箇所だけ道幅が狭くなっており普通車、大型車の離合ができない。児童の登下校が危険な場所である。
- 〈29. 対策内容〉
- ・路肩部のカラー舗装及び「学童注意」の路面標示を設置。既存看板の更新を実施。
 - ・学校の安全指導（完了）

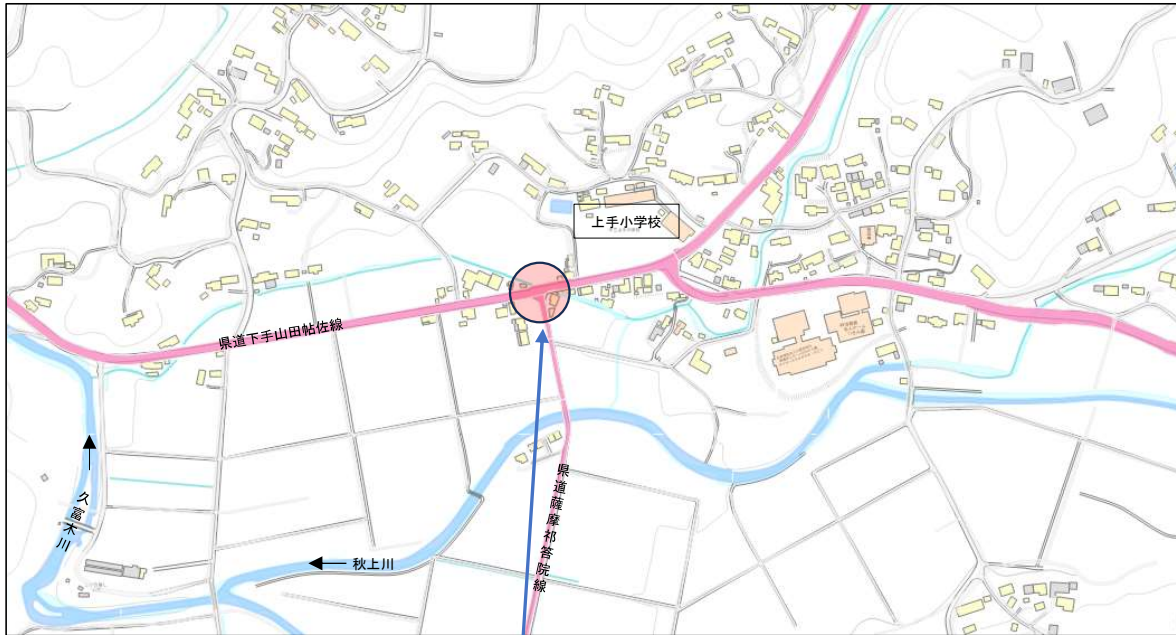
番号31 県道下手山田帖佐線（県道391号）
県道薩摩祈答院線（県道396号）

- 〈31. 現状〉
- ・見通しが悪い。車の停止線が道路の接合部にかかっており自転車と車の接触が想定される。
- 〈31. 対策内容〉
- ・停止線の移設について、公安委員会へ上申を行っている。
 - ・学校の安全指導（完了）

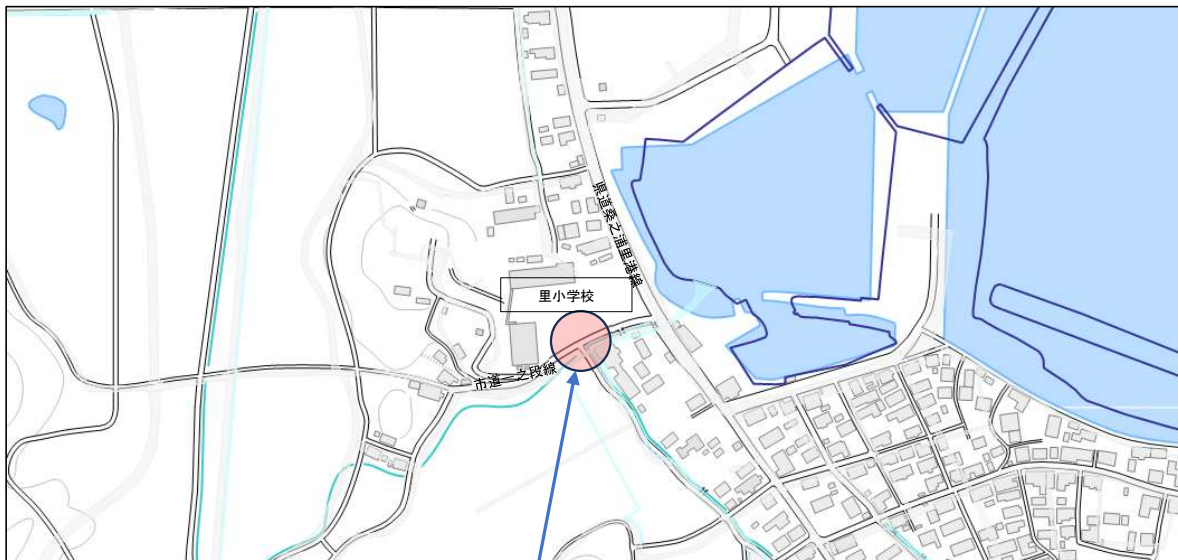
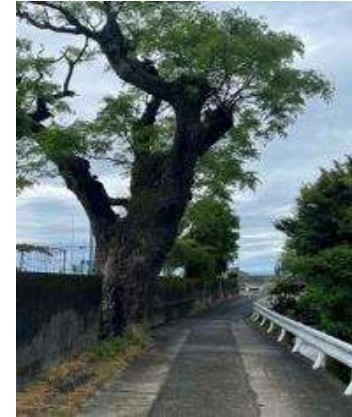
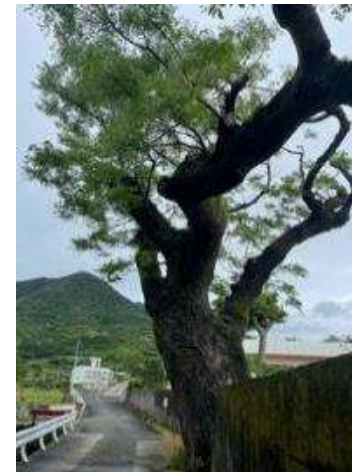
番号33 市道一之段線

- 〈33. 現状〉
・学校のせんだんが巨木化し市道にはみ出ているうえ倒木落下の危険性がある。
- 〈33. 対策内容〉
・伐採作業へ対応中。
・学校の安全指導（完了）

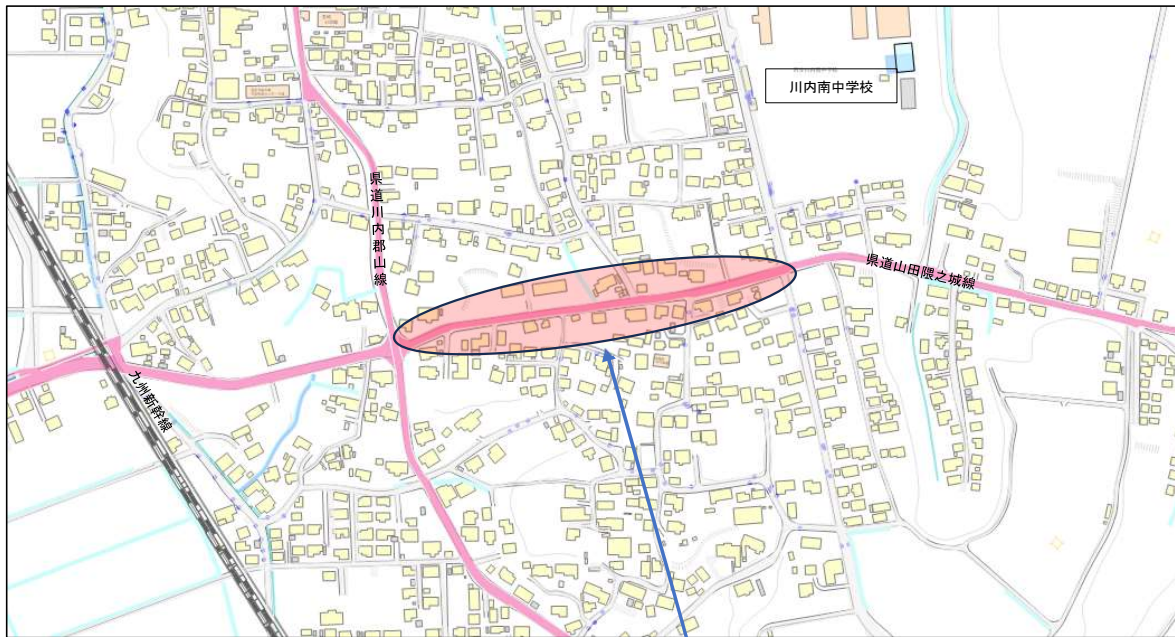
番号35 県道山田隈之城線（県道336号）

- <35. 現状>
- ・登下校の時間帯の自動車の通行量が非常に多いにもかかわらず道路幅が非常に狭いため、接触事故等が過去に発生している。
- <35. 対策内容>
- ・現在、特定交通安全施設整備事業（隈之城工区）を実施中。
 - ・学校の安全指導（完了）

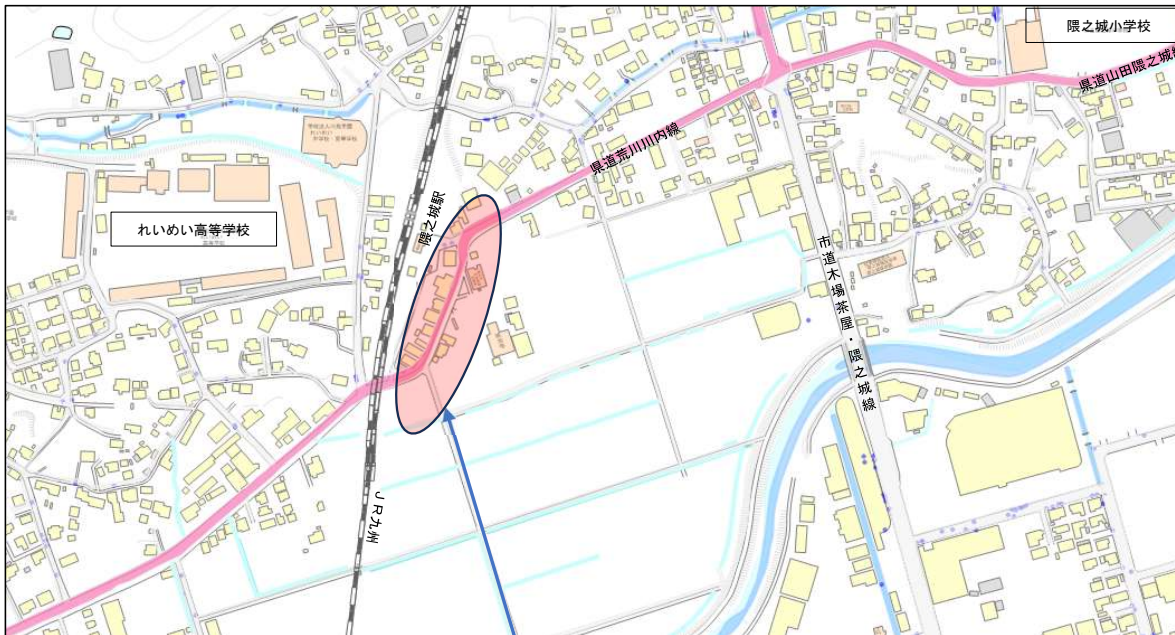
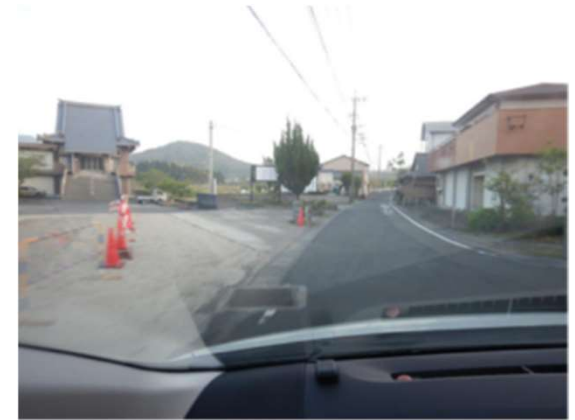
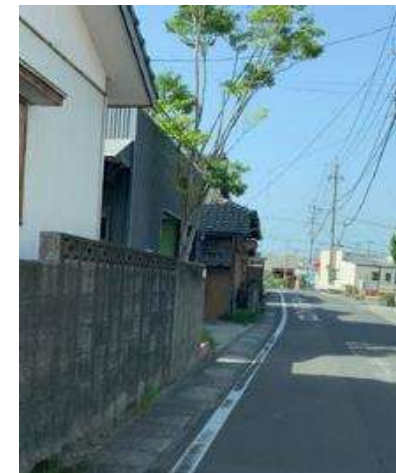
番号36 県道荒川川内線（県道313号）

- 〈36. 現状〉
- ・登下校の時間帯の自動車の通行量が多いうえに道幅が狭く過去に事故が発生している。隈之城小学校までの道路は特に危険性が高い。
- 〈36. 対策内容〉
- ・現在、他工区の事業中であり早期に着手できない。
 - ・学校の安全指導（完了）

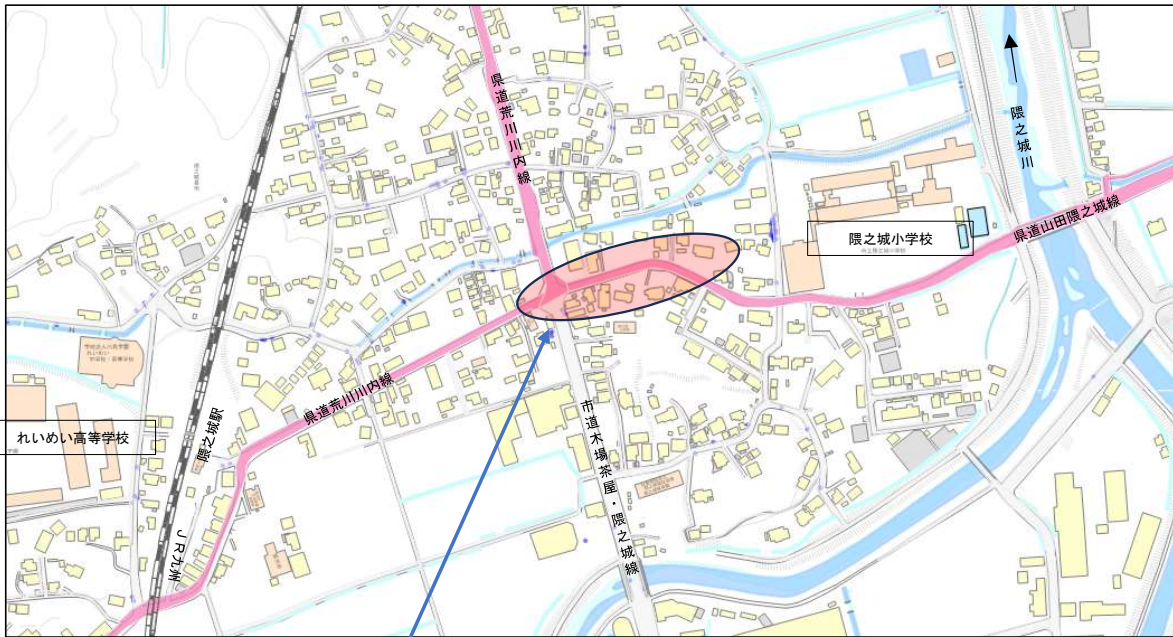
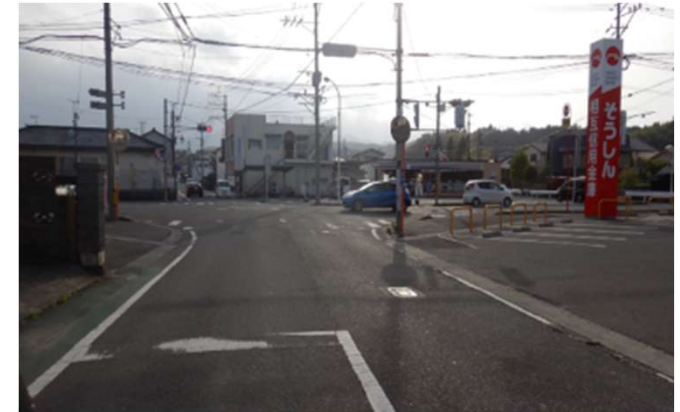
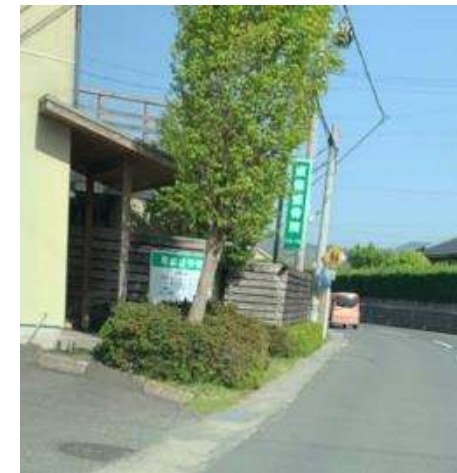
番号37 県道山田隈之城線（県道336号）

- 〈37. 現状〉
- ・登下校の時間帯の自動車の通行量が多いうえに道幅が狭く過去に事故が発生している。限之城小学校までの道路は特に危険性が高い。
- 〈37. 対策内容〉
- ・現在、他工区の事業中であり早期に着手できない。
 - ・学校の安全指導（完了）

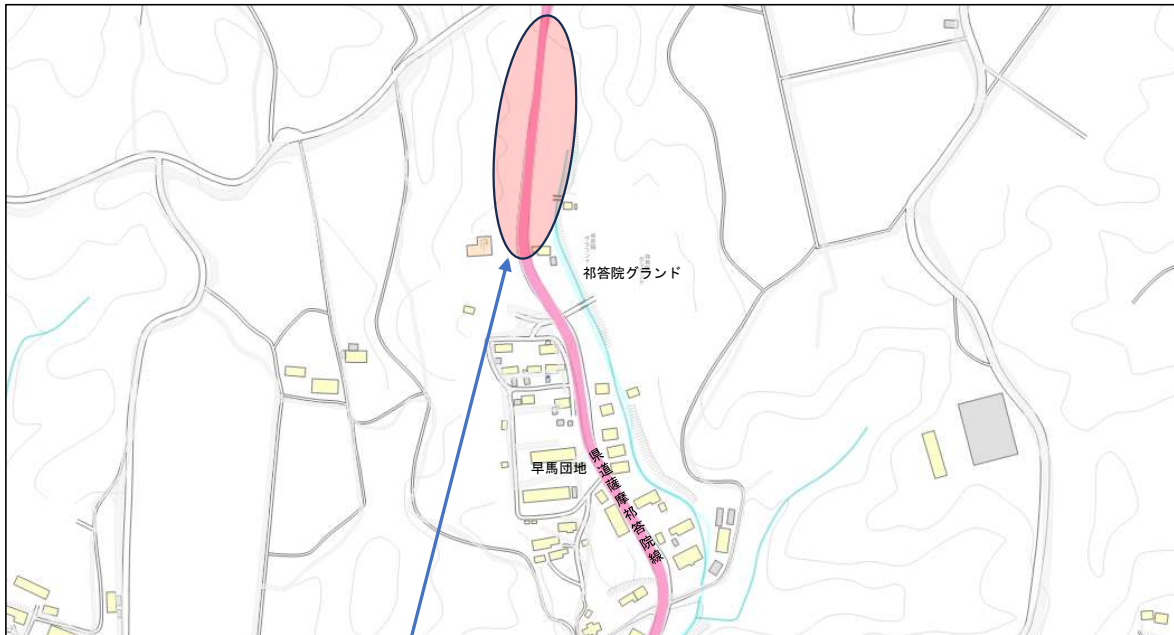
番号41 県道薩摩祁答院線（県道396号）

- 〈41. 現状〉
・法面の工事中であるが、土砂が流出して滑りやすい。
〈41. 対策内容〉
・現在事業途中で早期完成に取り組んでまいりたい。
・学校の安全指導（完了）

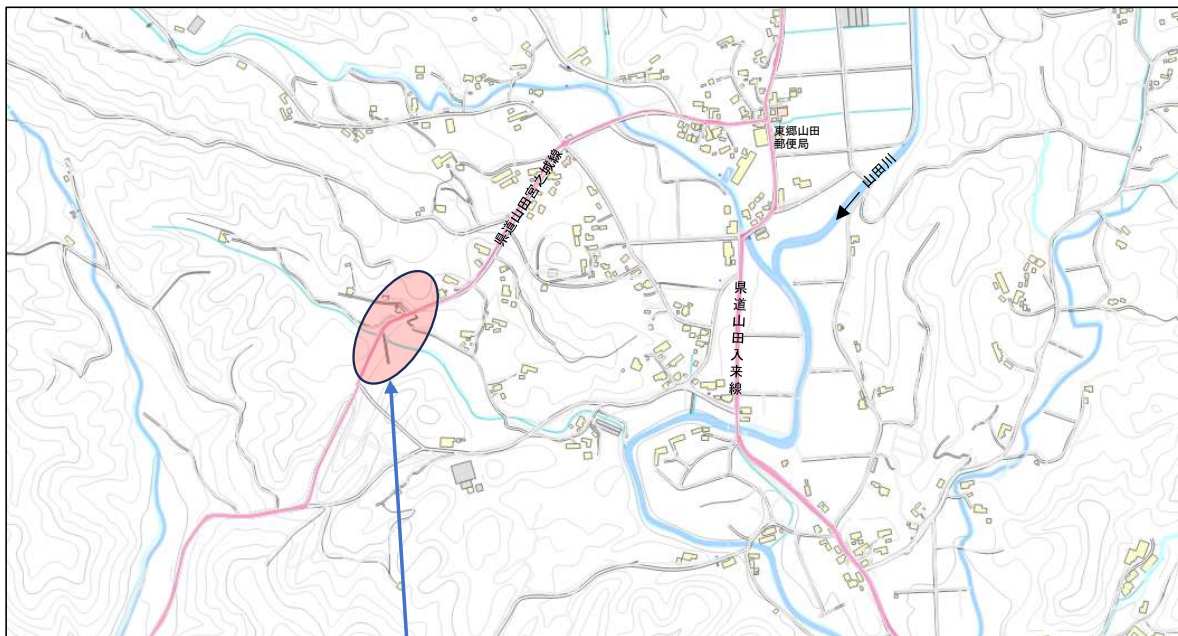
番号42 県道東郷山田宮之城線 (県道344号)

- 〈42. 現状〉
- ・山肌から小石が落下してくる。また、大雨が降ったら土砂崩れが起きてもおかしくない状況である。また、街灯がないため夜道は真っ暗である。この道を中学生は自転車で通学している。
- 〈42. 対策内容〉
- ・一部区間において落石防止柵を設置。法面対策についての工法を検討したい。なお、街灯の設置は自治会等に相談をお願いしたい。
 - ・学校の安全指導 (完了)

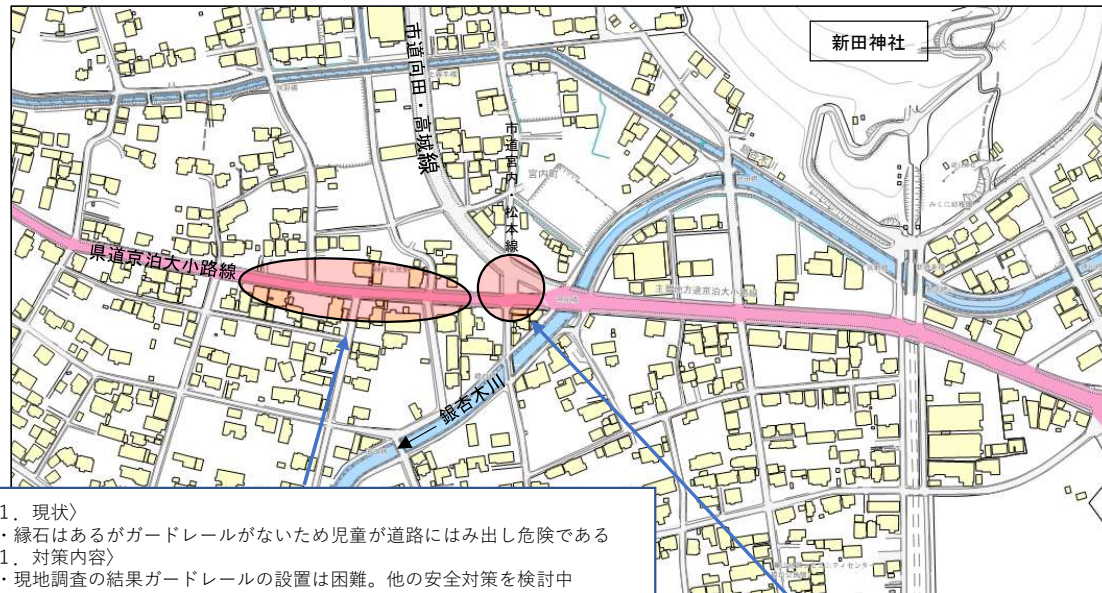
鹿児島県薩摩川内市亀山小学校 (番号1・2)

- <1. 現状>
・縁石はあるがガードレールがないため児童が道路にはみ出し危険である
<1. 対策内容>
・現地調査の結果ガードレールの設置は困難。他の安全対策を検討中
・学校の安全指導 (完了)

- <2. 現状>
・信号待ちの車とセブンイレブンに来た車とで道幅が狭くなり危険である
<2. 対策内容>
・車両運転者への注意喚起のため「学童注意」文字の路面表示を設置
・学校の安全指導 (完了)

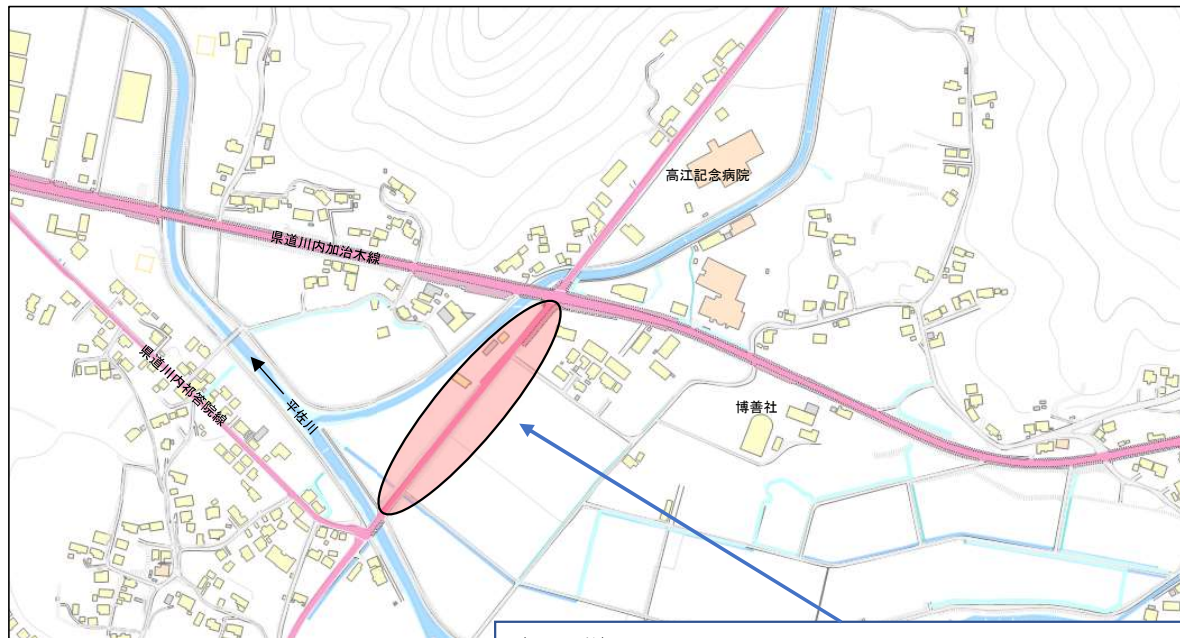
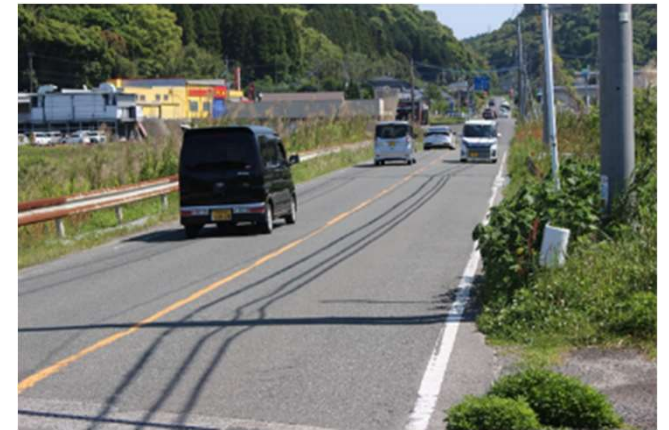
番号9 県道川内祁答院線（県道333号）

- 〈9. 現状〉
・交通量が多いが歩道がないため危険である
- 〈9. 対策内容〉
・現在、簡易歩道の設置に向け工事発注を行っている
・学校の安全指導（完了）

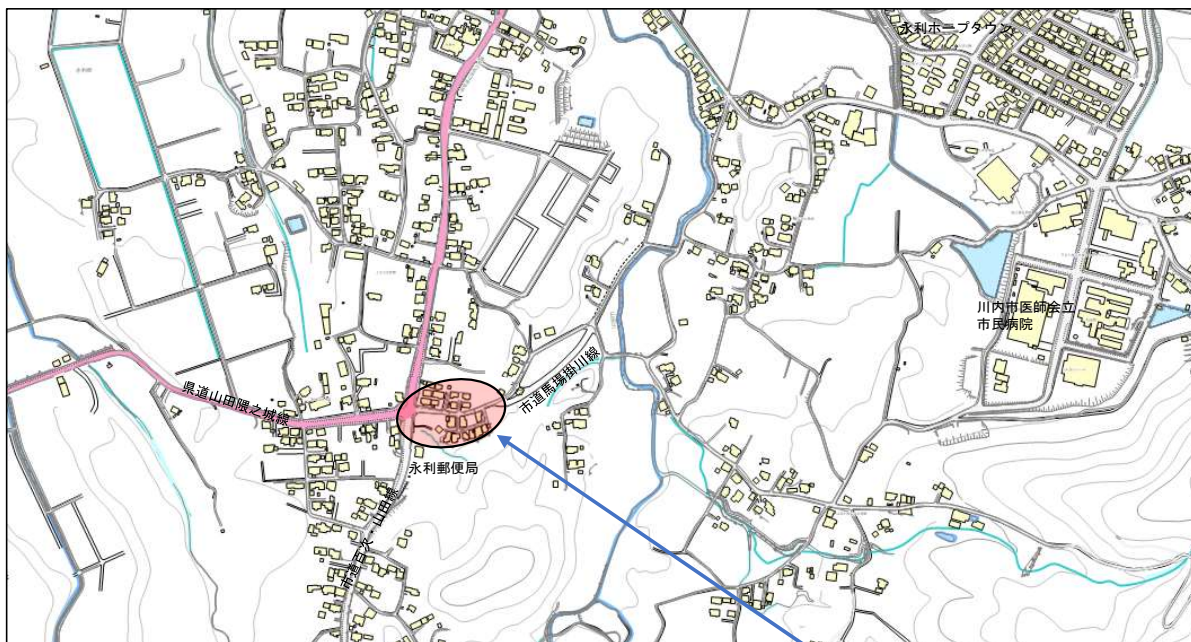
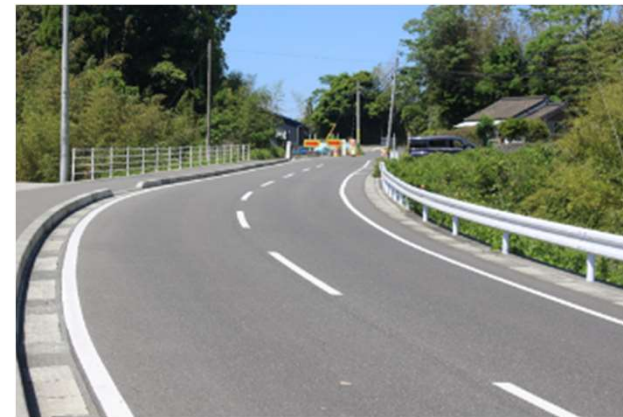
番号10 市道馬場・掛川線

- 〈10. 現状〉
- ・道路幅が狭くカーブ箇所でもり見通しが悪く危険である
- 〈10. 対策内容〉
- ・現在、改良工事の継続中
 - ・学校の安全指導（完了）

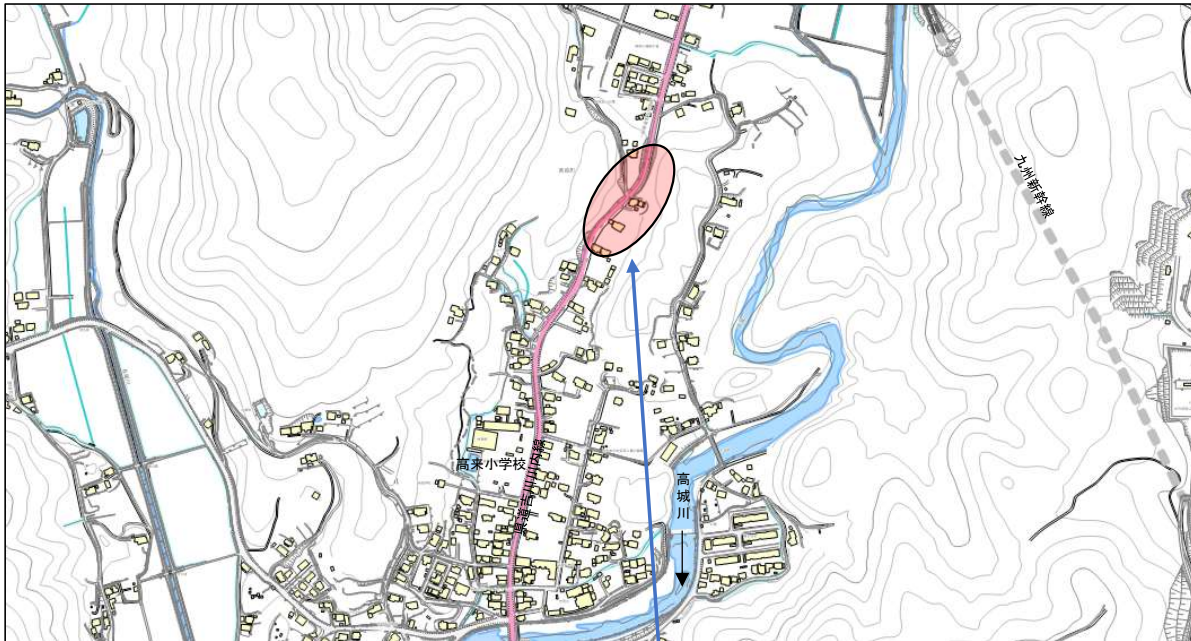
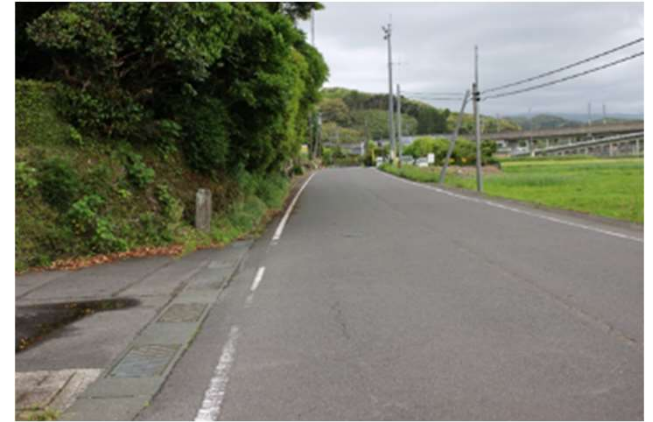
番号12 県道吉川川内線（県道341号）

- 〈12. 現状〉
・白線で仕切られただけで歩道がなく危険である
- 〈12. 対策内容〉
・整備については、状況調査を行い総合的に判断したい。現在対応策について検討中
・学校の安全指導（完了）

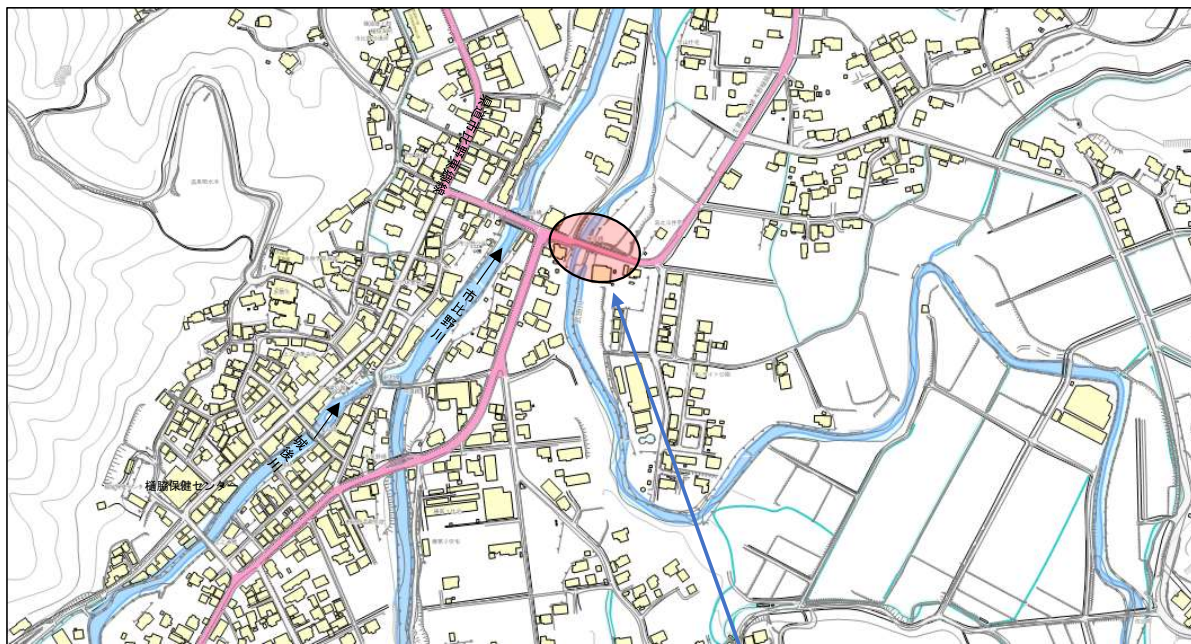
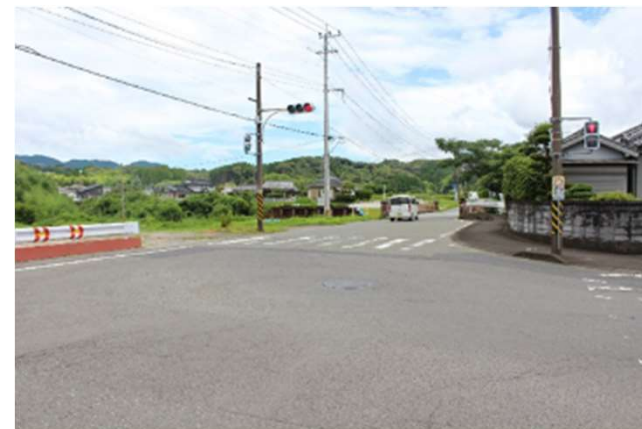
番号26 県道串木野樋脇線 (県道 39号)

- <14. 現状>
・道幅が狭く交通量も多い。また、信号機が視認しづらく車両通行においても危険である
- <14. 対策内容>
・現在早期完成を目指し工事を進めている。また、仮設歩行帯について設置を検討している
・学校の安全指導 (完了)

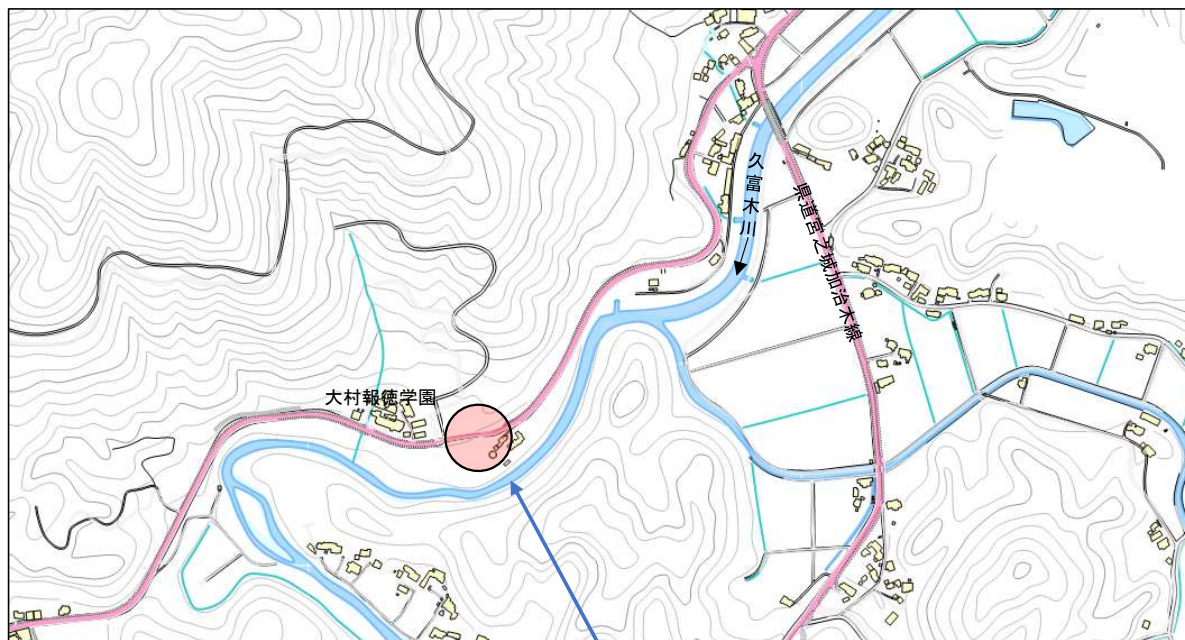
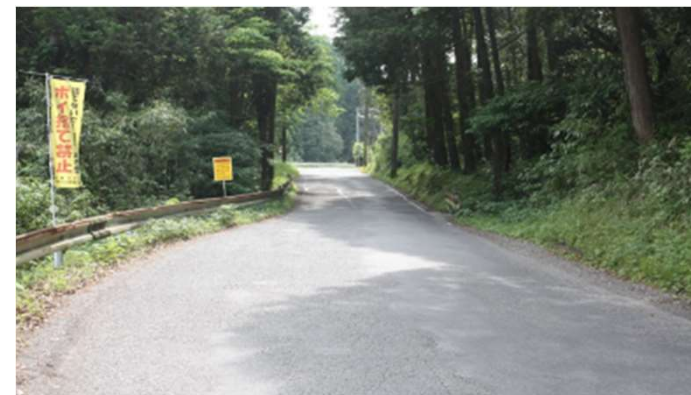
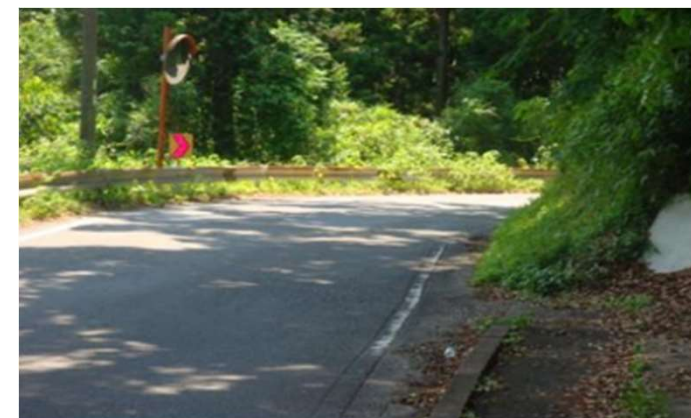
番号20 県道川内祁答院線（県道333号）

- <20. 現状>
・道幅が狭いっており車の離合ができず、通学において危険である
- <20. 対策内容>
・整備に向け対応を継続中
・学校の安全指導（完了）
