令和5年度

鹿児島県薩摩川内市川内小学校 (番号10)

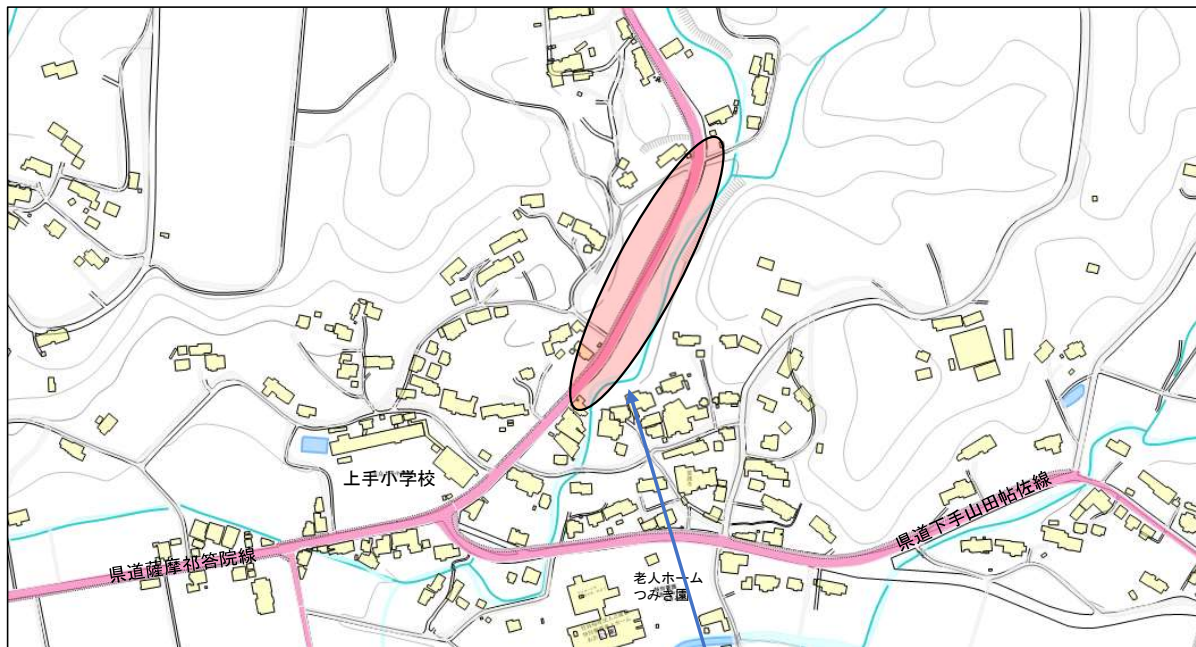
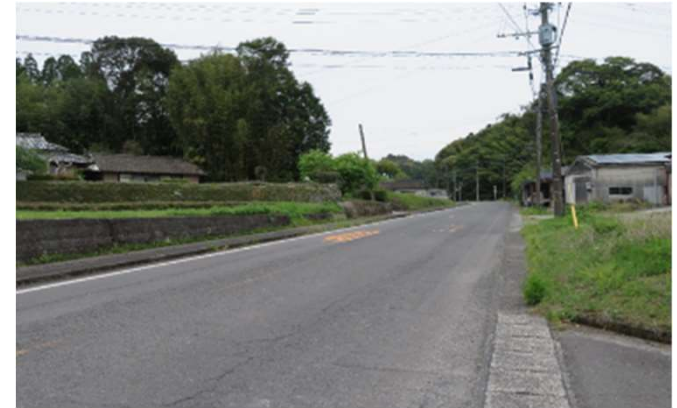
番号21 県道薩摩祁答院線（県道 369号）

- <21. 現状>
・歩道はあるがガードレールがなく、通学において危険である
- <21. 対策内容>
・歩道と車道が分離しておりガードレールの設置は困難であるが、視線誘導標の設置を検討している
・学校の安全指導（完了）

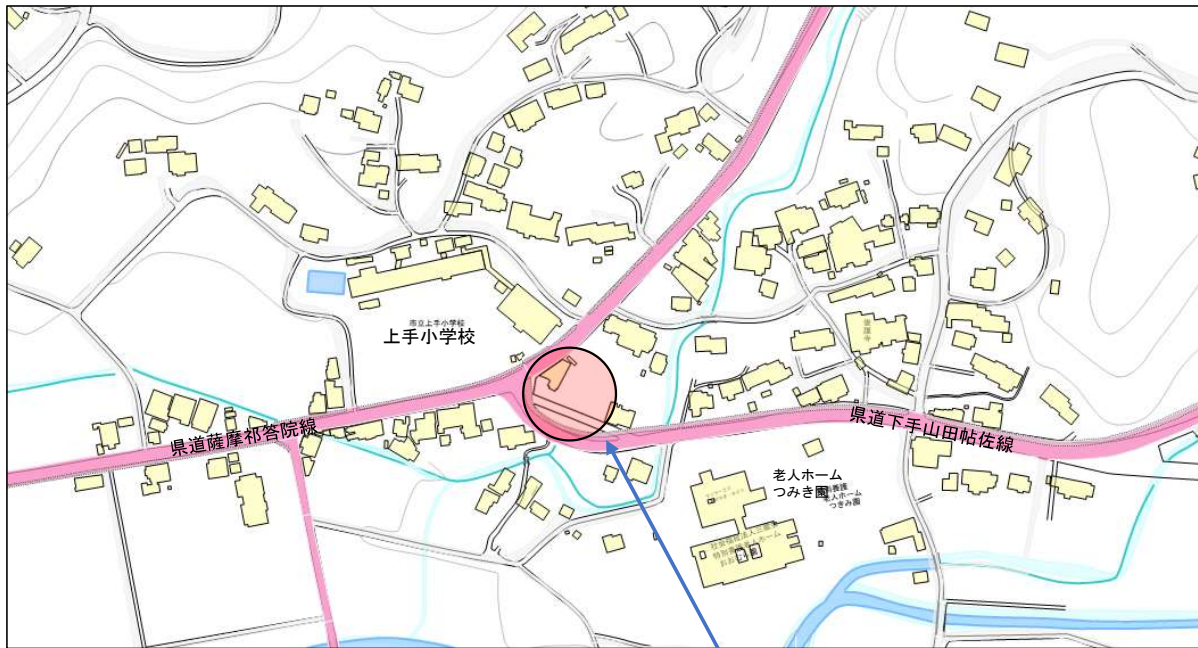
番号23 県道薩摩祁答院線 (県道396号)

- <23. 現状>
・崩れそうな廃屋があり通学において危険である
- <23. 対策内容>
・家屋の所有者へ対応についての説明と依頼を行い、所有者の対応待ちである
・学校の安全指導 (完了)

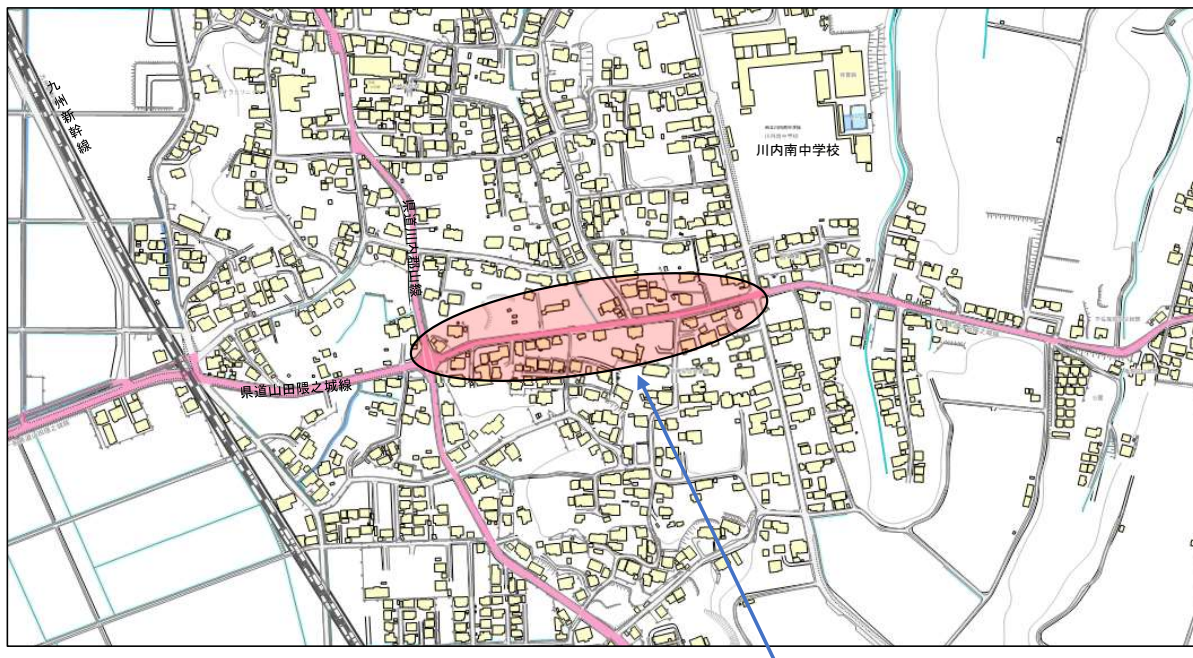
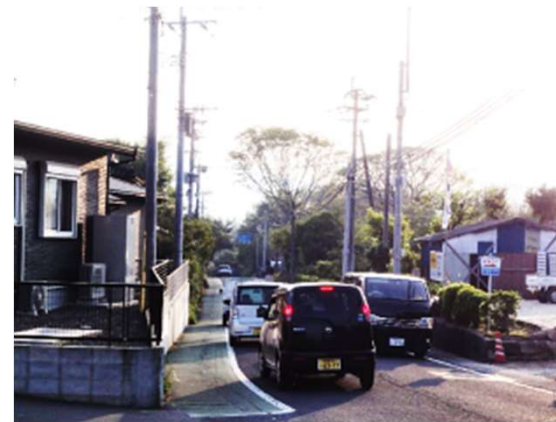
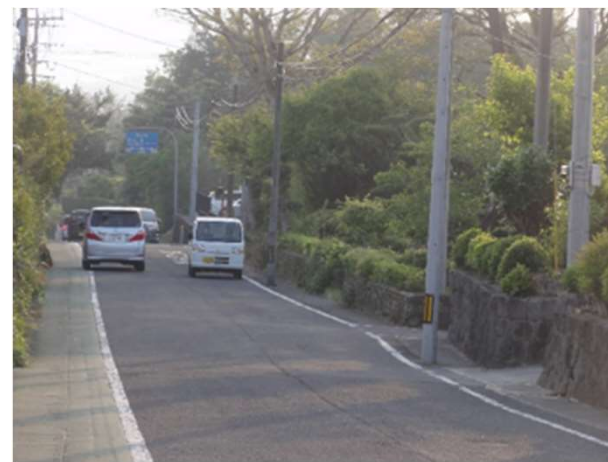
番号25 県道山田隈之城線（県道336号）

- <25. 現状>
・電柱が車道路側部にあり自転車の走行において支障となり危険である
- <25. 対策内容>
・現在電柱の管理者と協議中。整備については状況に応じたの検討
・学校の安全指導（完了）

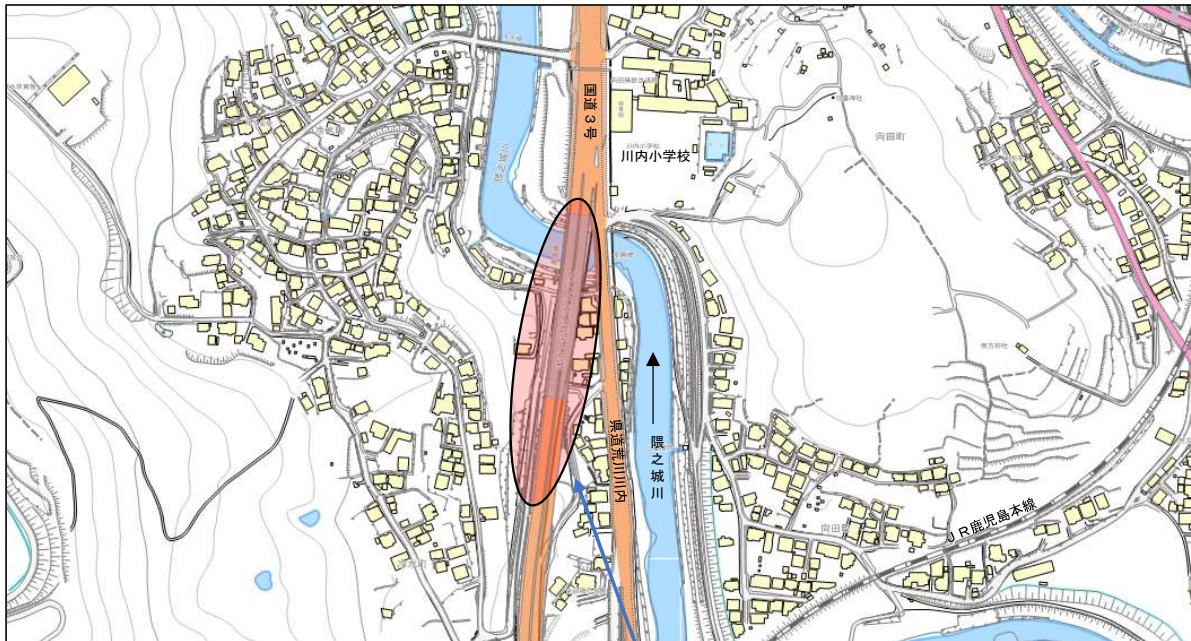
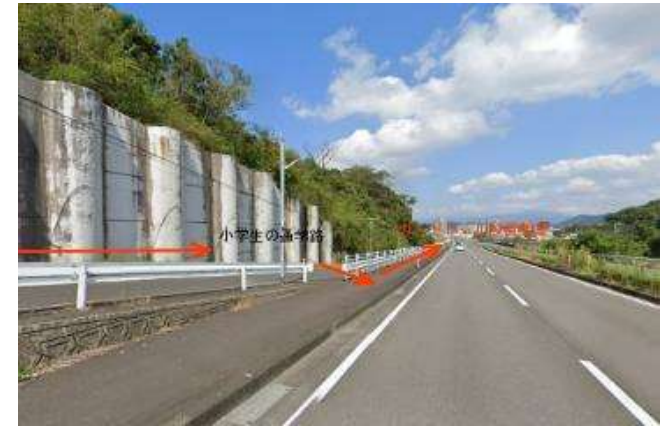
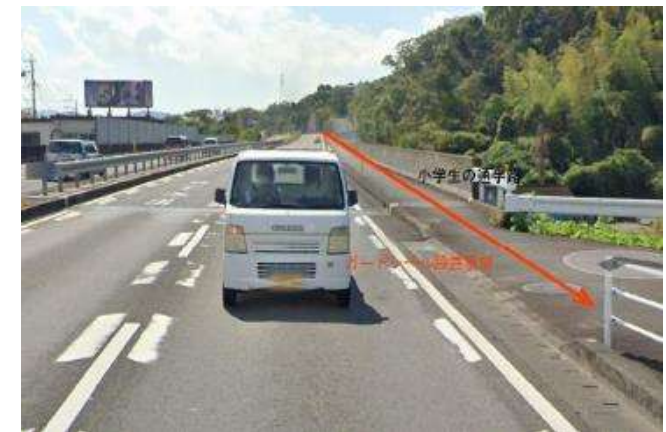
番号30 国道3号

- 〈30. 現状〉
・歩道に防護柵がなく通学において危険である
- 〈30. 対策内容〉
・車両用の防護柵設置を予定している
・学校の安全指導（完了）

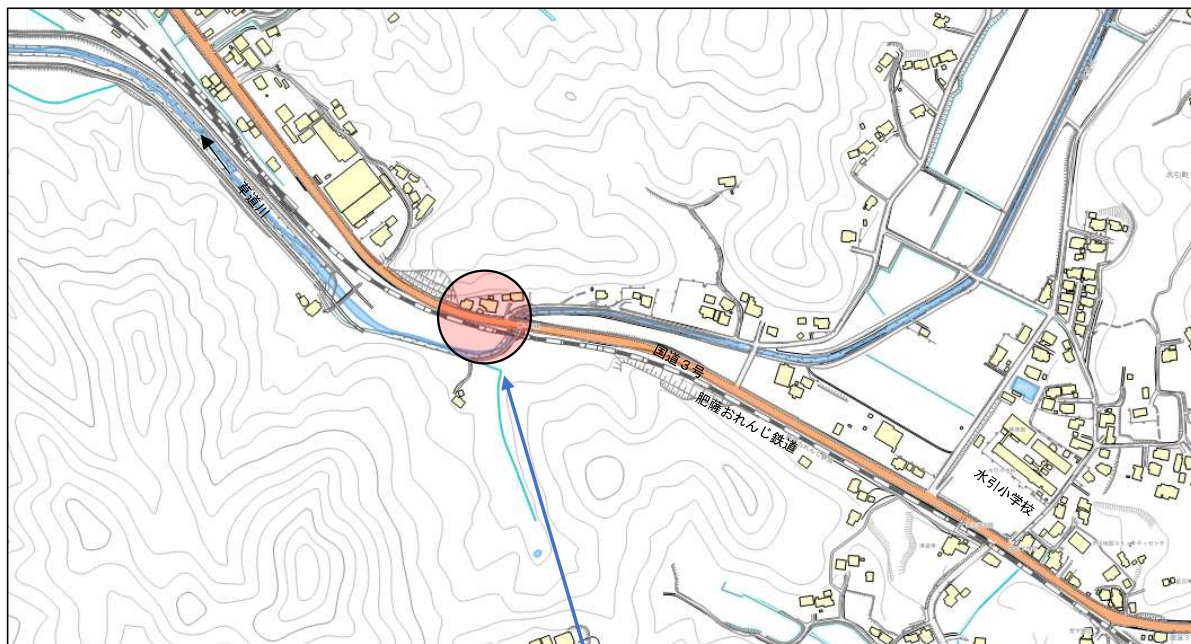
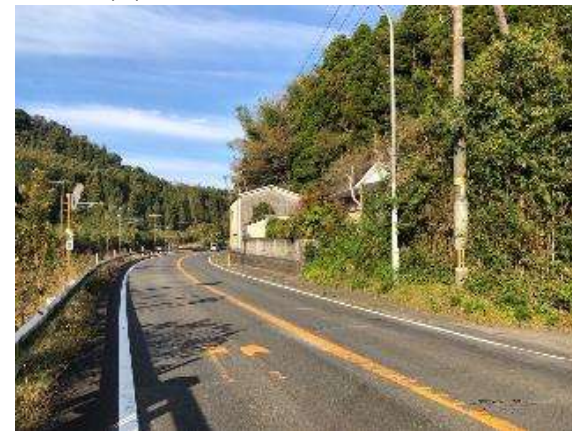
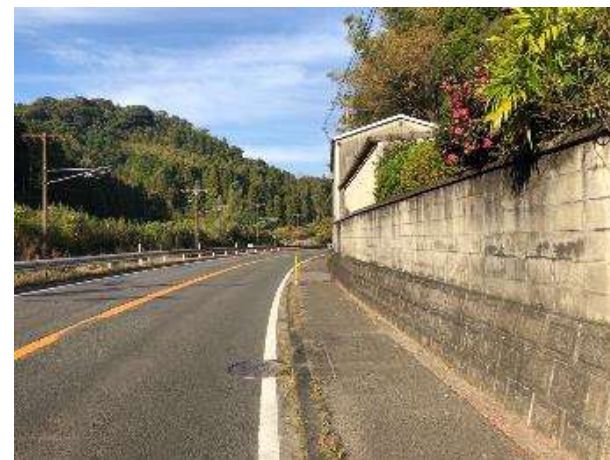
番号31 国道3号

- 〈31. 現状〉
・見通しが悪く歩道も狭いため通学において危険である
〈31. 対策内容〉
・横断用の防護柵設置を予定している
・学校の安全指導（完了）

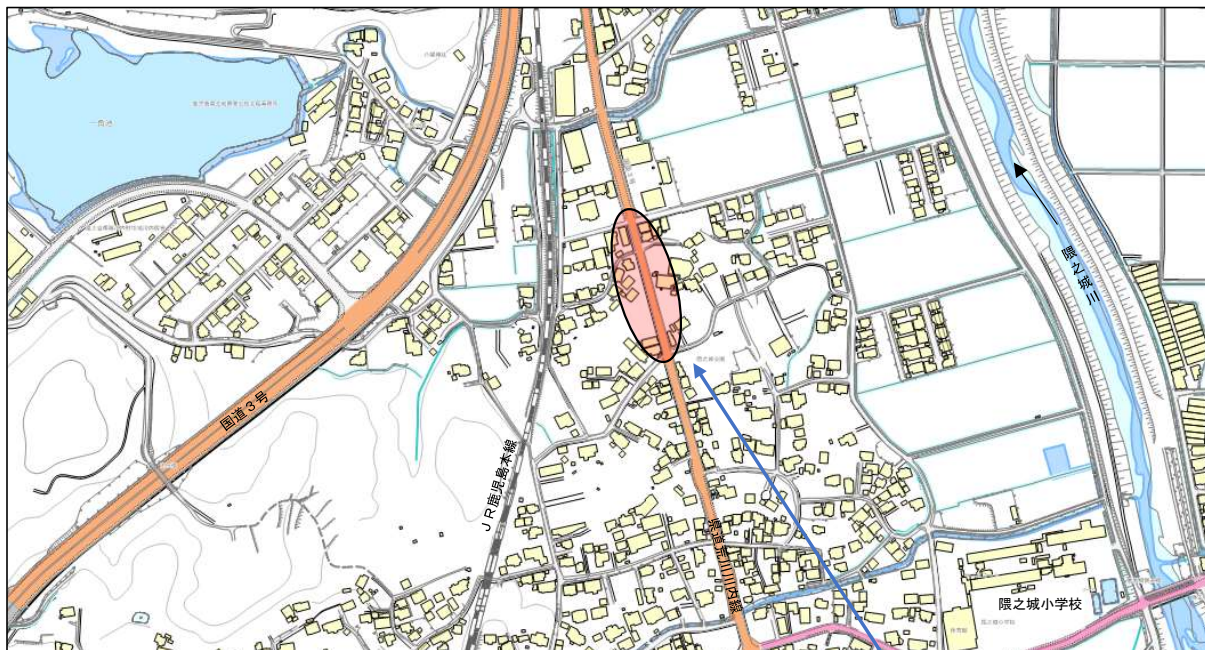
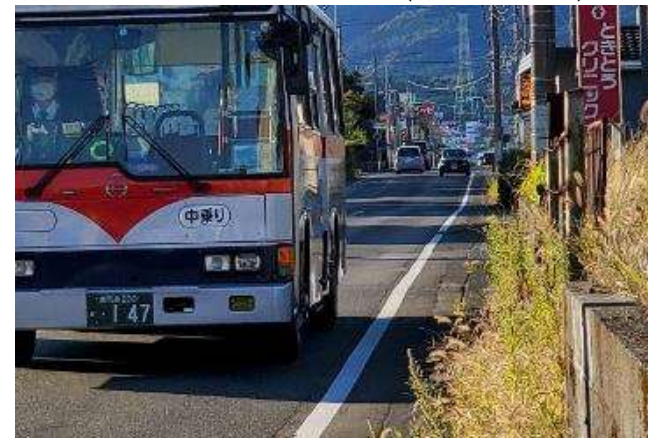
番号33 県道荒川川内線 (県道 313号)

- 〈33. 現状〉
・歩道が狭く防護柵等もないため通学において危険である
- 〈33. 対策内容〉
・利用実態や事故発生状況など整備において総合的に判断したい
・学校の安全指導 (完了)

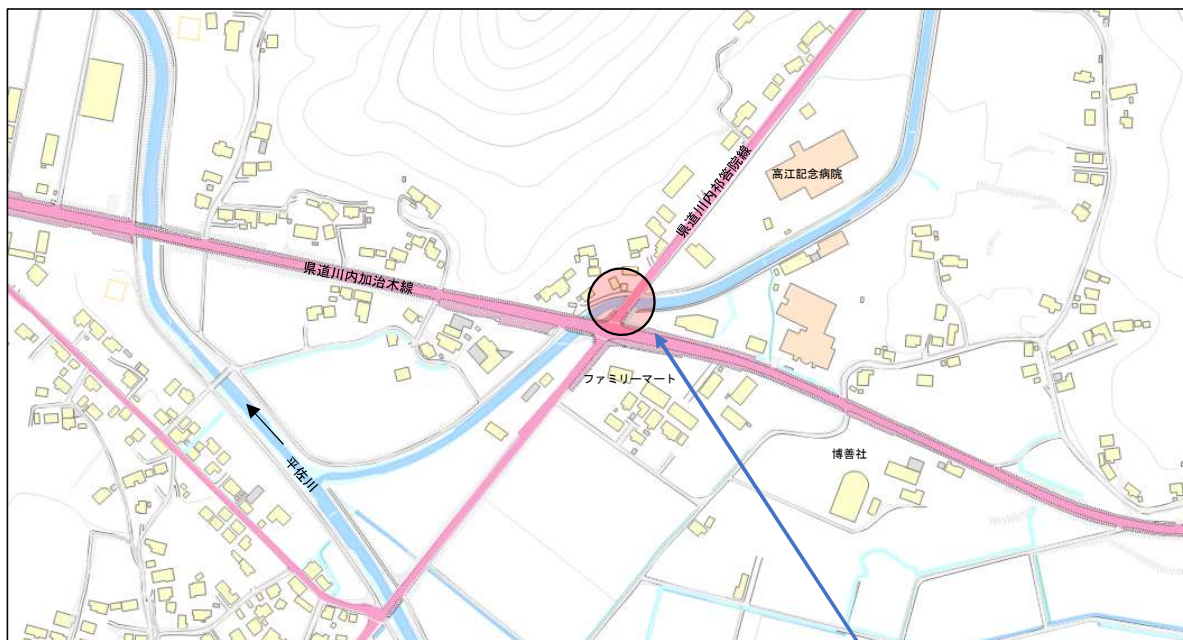
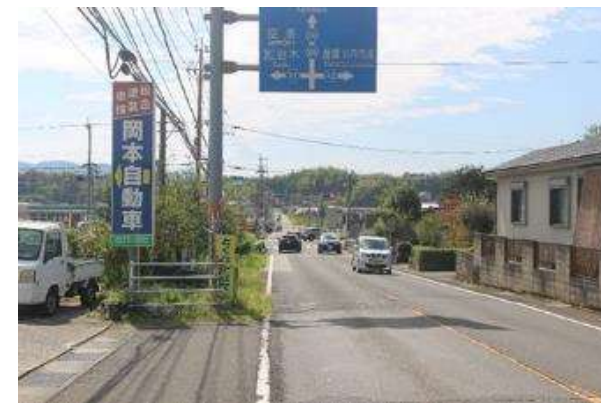
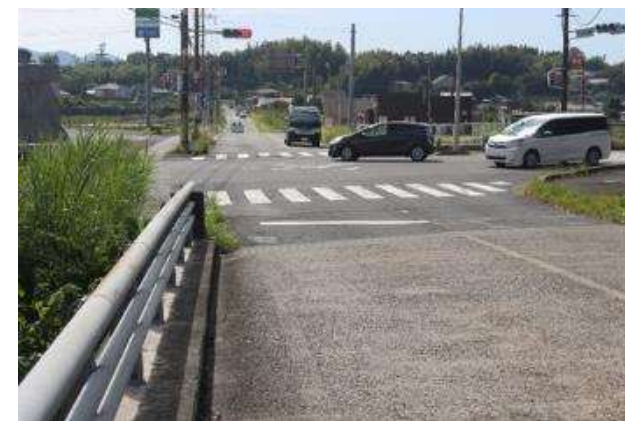
番号36 県道川内祁答院線（県道333号）

- 〈36. 現状〉
・右折レーンがなく通学において車両と接触する危険性がある
〈36. 対策内容〉
・新規事業化に向け検討している
・学校の安全指導（完了）

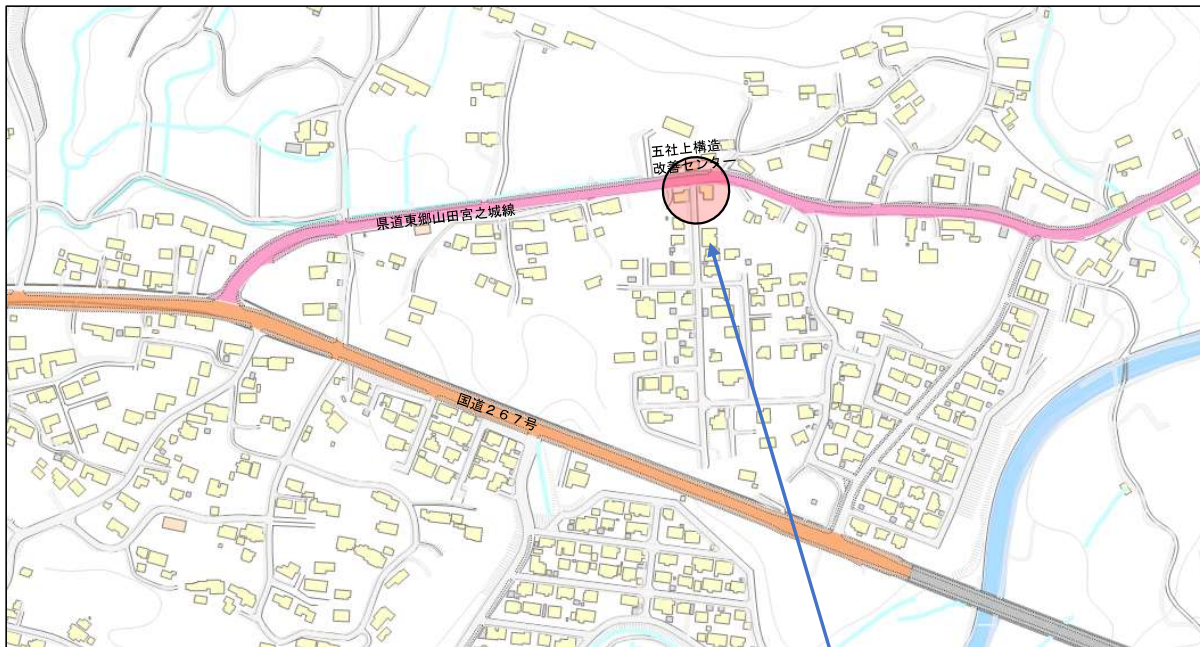
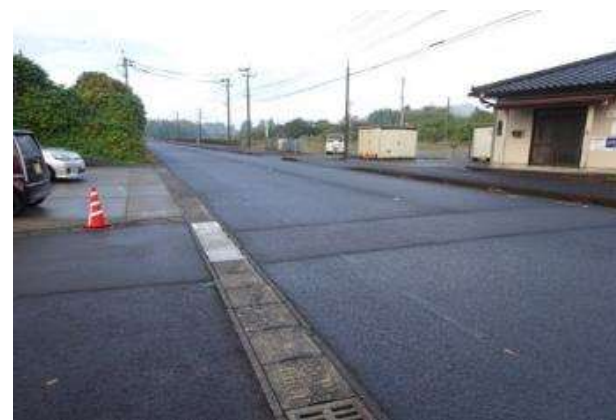
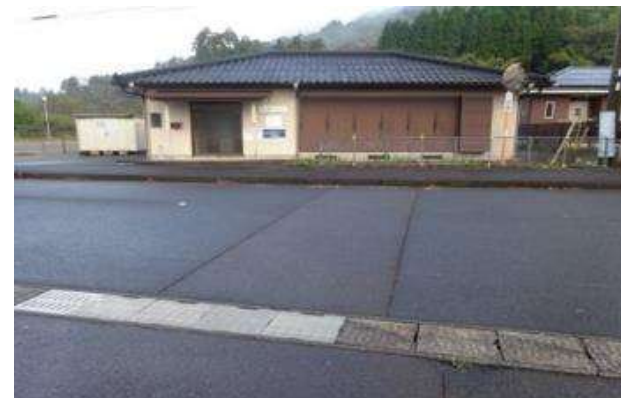
番号37 県道東郷山田宮之城線（県道344号）

- 〈37. 現状〉
- ・横断歩道がなく速度を出す車も多いため道路の横断において危険である
- 〈37. 対策内容〉
- ・調査の結果、横断歩道の設置を検討している
 - ・学校の安全指導（完了）

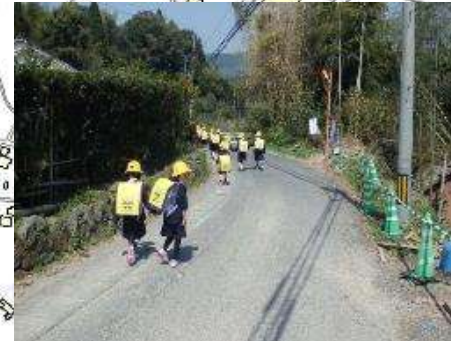
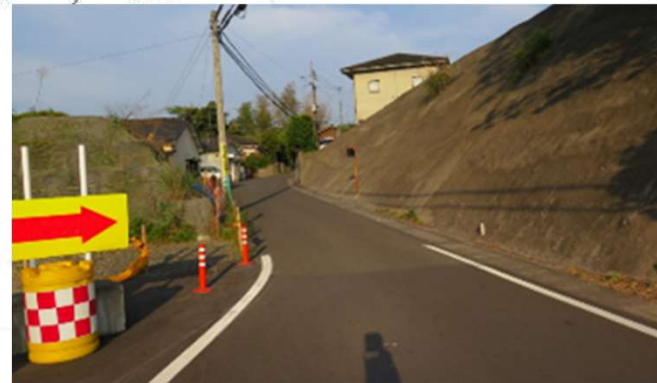
鹿児島県 薩摩川内市 永利小学校 (番号16)

<16. 現状>
・道路が狭く、カーブで見通しも悪い
・登下校時は交通量も多いため危険

<16. 対策内容>
・道路拡幅 (歩道設置) を実施 (道路改良事業継続中)
・学校の安全指導 (完了)

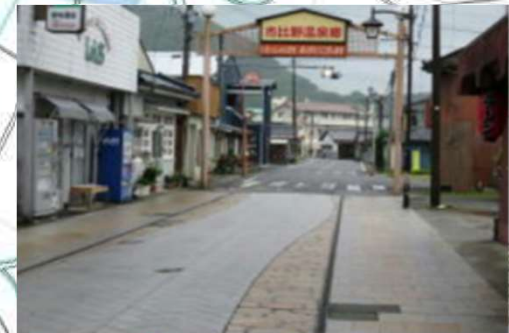
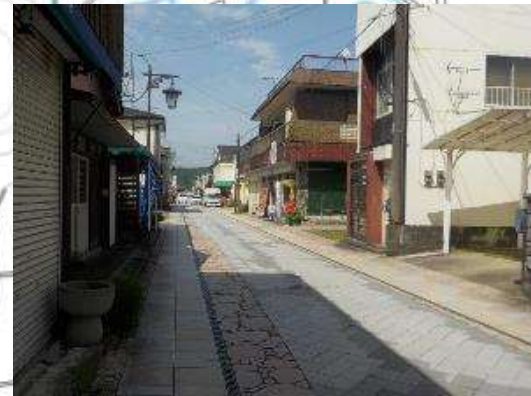
鹿児島県 薩摩川内市 市比野小学校 (番号30) 令和3年度

- 〈30. 現状〉
- ・県道335号線からの入口が黄色の点滅信号であるためにスピードを出したまま
 - ・進入してくる車が多い
 - ・交差点は建物のかげになり見通しが悪い
- 〈30. 対策内容〉
- ・一灯式信号撤去を検討
 - ・ミラーの鏡面取替と角度調整を実施 (令和3年度完了)
 - ・学校の安全指導 (完了)

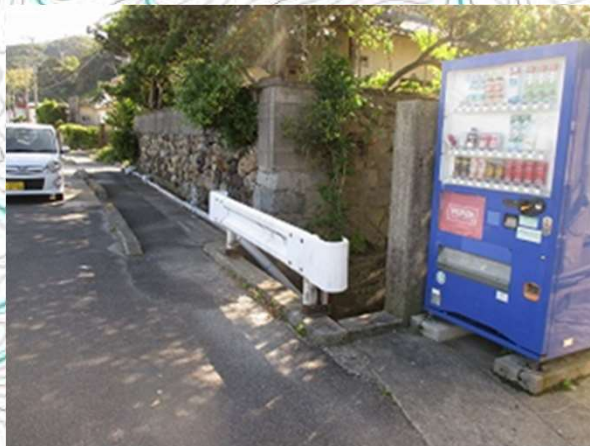
鹿児島県 薩摩川内市 長浜小学校 (番号 38)

- ・道路横の側溝にガードレールは設置してあるが、横に隙間があり転落する恐れがある

- ・防護柵設置を検討
- ・学校の安全指導 (完了)

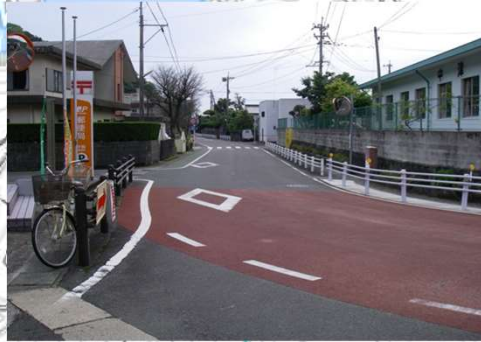
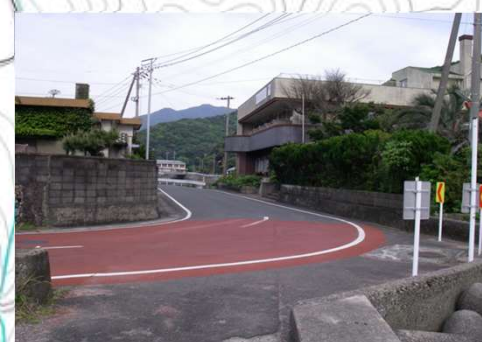
鹿児島県 薩摩川内市 中津小学校 (番号 49)

- < 49. 現状 >
- ・急カーブで交通量が多く、片側歩道はあるが交通事故の危険性がある
- < 49. 対策内容 >
- ・道路改良を実施 (令和3年度特定交通安全施設等整備事業要望中)
- ・学校の安全指導 (完了)
