## 第4節 水環境

### 1 水環境の監視

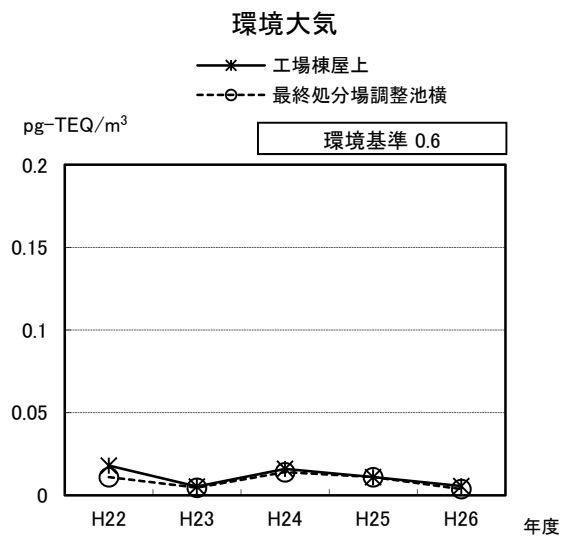
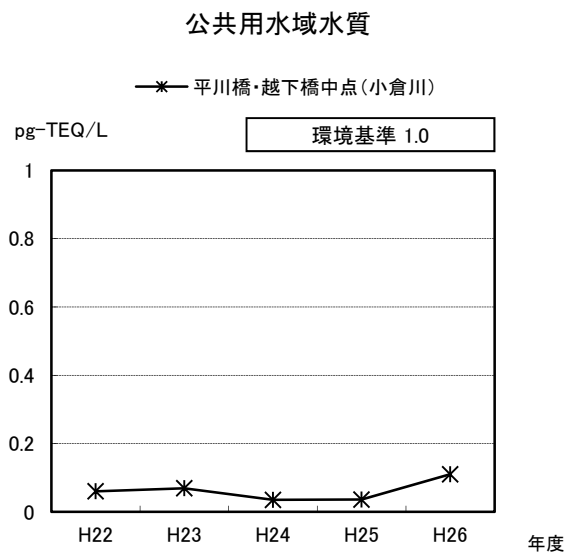
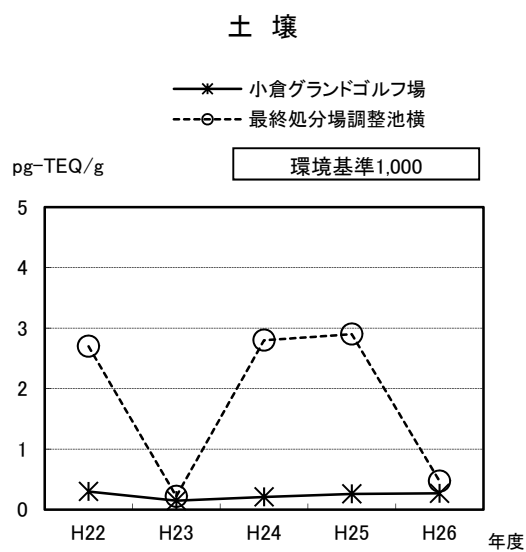
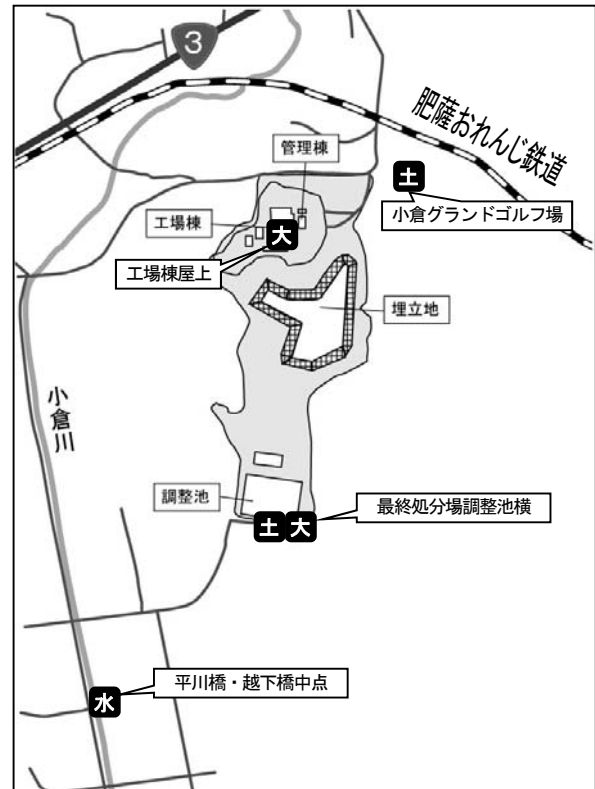
図表 3-20 川内クリーンセンター周辺のダイオキシン類の濃度

本市内の各クリーンセンターでは焼却炉の排ガス、焼却灰、飛灰、周辺の環境調査（大気・水質・土壌）及び最終処分場の処理水に含まれるダイオキシン類濃度の調査を実施しています。
