## 第5章 自然環境保全のための提案

### 1 外来生物の問題

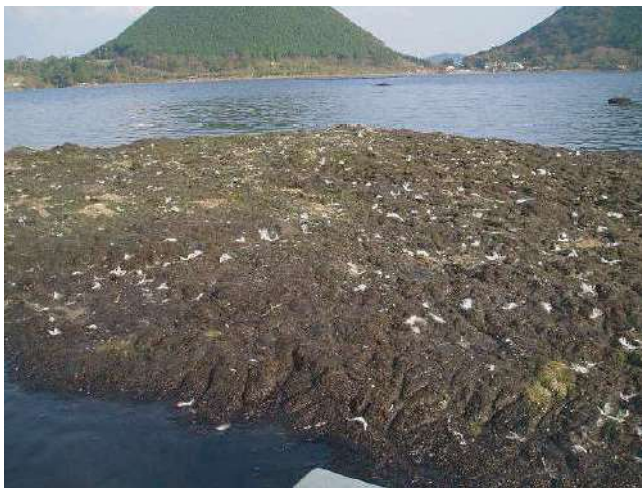
写真17 コブハクチョウの踏圧で無植生となった浮島

浮島の泥炭上は湿潤で弱酸性、貧栄養という特異的な環境であるため、ホザキノミミカキグサやクロホシクサ、スズメハコベ、エゾミソハギなどの希少な植物が生育するミミカキグサ-エゾミソハギ群落が発達している(参照)。今回の調査では、池の北西部一帯を漂流あるいは漂着している浮島では、大部分の浮島でミミカキグサ-エゾミソハギ群落の形成がみられたが、池の南西部一帯の浮島にはこのミミカキグサ-エゾミソハギ群落の形成はみられず、無植生となっている所が多かった。これらの浮島を比較すると立地環境に明らかな相違がみられ、ミミカキグサ-エゾミソハギ群落が形成されている浮島上は湿潤で柔軟であるのに対し、南西部一帯の無植生の浮島は硬く乾燥しているものが多かった。このような乾燥化が進行した浮島ではコブハクチョウが休息している姿が確認されており、浮島上はコブハクチョウの羽や足跡、大量の糞の堆積がみられた(写真 13参照)。これらの状況から、南西部一帯の浮島上のミミカキグサ-エゾミソハギ群落はコブハクチョウによる踏圧、或いは糞害によって、衰退・消滅したと推測された。さらに、このような状況は南西部一帯の浮島にとどまらず、今のところ被害は小さいものの、北西部の浮島でもコブハクチョウやガチョウが浮島上を休息地として利用している姿が確認されている。ミミカキグサ-エゾミソハギ群落が形成される浮島の泥炭上は繊細で破壊されやすい環境であるため、今後もこのような状況が進行すると、藪牟田池のミミカキグサ-エゾミソハギ群落は、すべて消滅すると考えられる。

このほかコブハクチョウに関してはマコモやヨシなどの食害が目撃されている。また、聞き取り調査によると、コブハクチョウの移入以前まではジュンサイが繁茂していたが、コブハクチョウの移入後にはほとんどが消滅したといわれている。しかし、藪牟田池におけるコブハクチョウの繁殖状況や食性などは、現状では不明な点も多い。そのため、早急に藪牟田池での繁殖状況、食性の適正な管理方法を検討する必要がある。

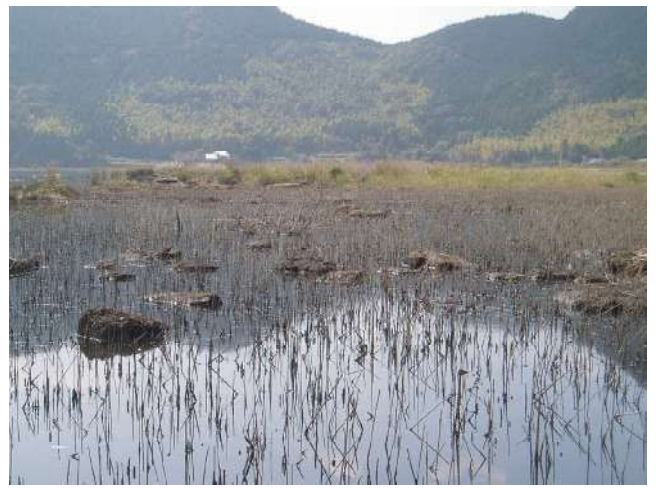
写真18 ヨシの消滅した湿地

今回の調査では、泥炭形成草本群落の主要な構成種であるヨシが枯死して、植生が欠損した箇所が広い範囲で見つかった(写真 18参照)。欠損箇所は北西及び南西の湿地に見つっており、面積は湿地全体の約 20%程を占めていた。欠損箇所の水深は 60cm~80cm 程度でヨシの生育場所としては比較的深い。藪牟田池ではこれまで定期的な水位観測が行われていないため、最近の正確な水位変動は判らないが、地元住民の聞き取りから最近の約 2 年間は水位が平年よりも高かったことがわかった。辻(2004)によると、ヨシの最適水深は 0~20cm、生育可能水深は 150cm とされている(表 5-4参照)。枯死の要因は長期間の水没の為に根茎が酸欠に陥り枯死した可能性が高い。

このように湿地の生態系は水環境に適応しており水位の変化に脆弱である。自然環境を保全していく上で安定的な動植物の生息・生育を維持するために湿地の適正な水位を維持する必要がある。そのためには、まず、現況の適正水位を把握することが重要であり、次に適正水位の維持管理ができる体制を整えることが必要である。具体的には、水位計を設置して定期的に水位の監視を行うこと、水位データとリンクした生態系のデータを取ること、水位が適正値を越えた場合は関係部局が緊急に協議を行い早急に対策がとれるシステムを構築する必要がある。

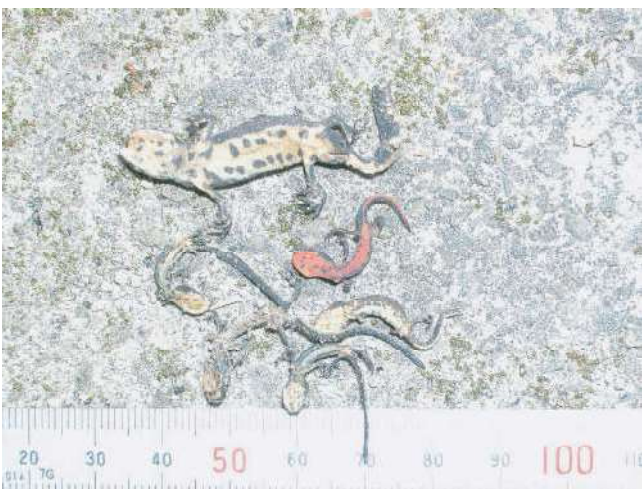
写真19 サイクリングロード上のアカハライモリの死体

藪牟田池の水域に隣接するサイクリングロードでは、直射日光によって乾燥死したアカハライモリが数多く確認されている(写真 19参照)。死因を調査したところ、水域からいったん路上に現れた個体が再び水域に戻ろうとする際に、サイクリングロード側面の段差が障害となって戻ることができず、そのまま路上で乾燥死したと考えられた。サイクリングロードの側面には所々に排水用のパイプや段差の切り欠き部が存在しており(写真 20参照)、アカハライモリはそれらの脱出経路を通過して路上から水域へ移動しているが、乾燥死体が多い所ではこれらの脱出経路は穴が詰まって脱出経路として利用不能になったり、脱出経路の少なさにより、路上から水域へ行けなくなったりしている状況が確認されている。このため、脱出経路が適正の間隔で施されていない箇所については、脱出経路を適切に確保することにより、路上乾燥死を防ぐことができると考えられる。また、その対策が行われた後、今年度と

同様な調査を同時期に実施することにより，効果を確認できると考えられる。
