## 第4節 水環境

### 1 水環境の監視

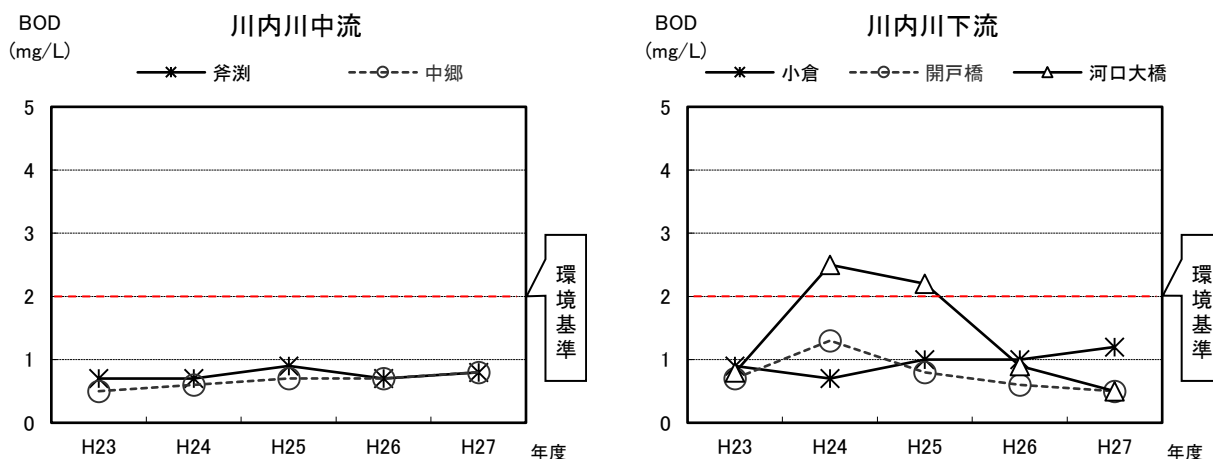
図表3-14 川内川の水質の経年変化

〔BOD（生物化学的酸素要求量）の75%値の推移〕

市内の河川水質は多少の変動はありますが、おおむね良好な状態が保たれています。

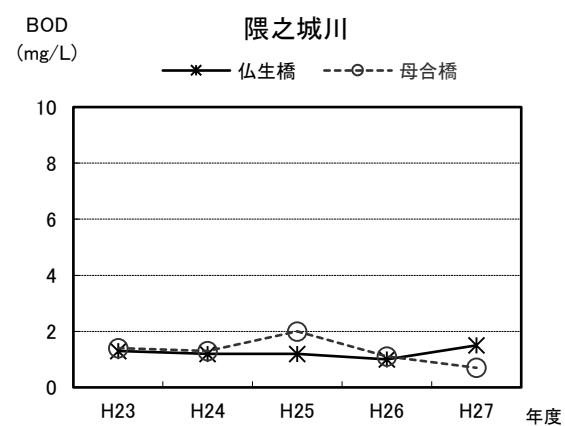
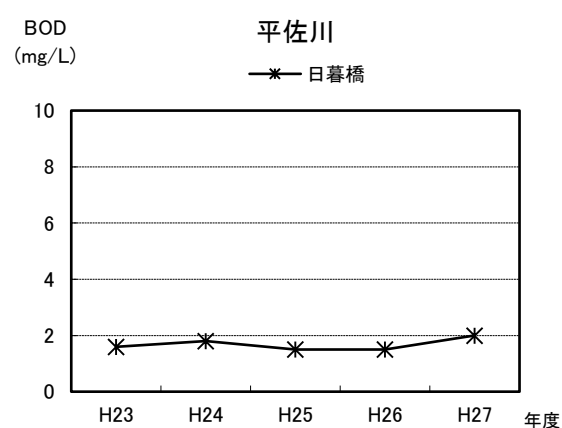
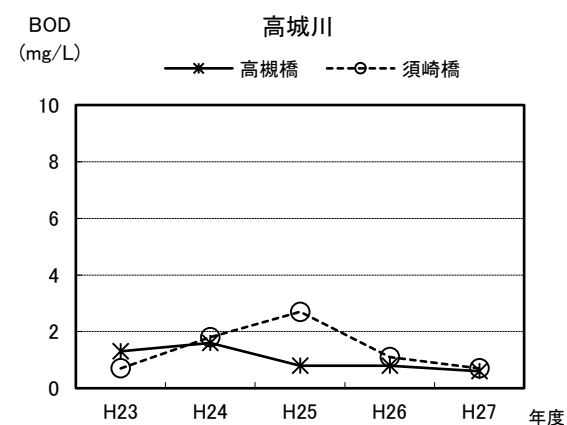
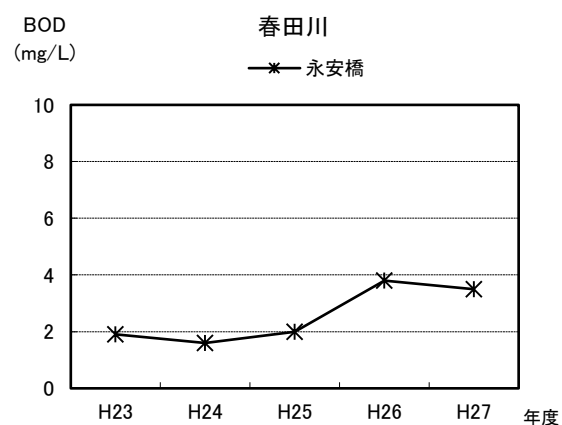
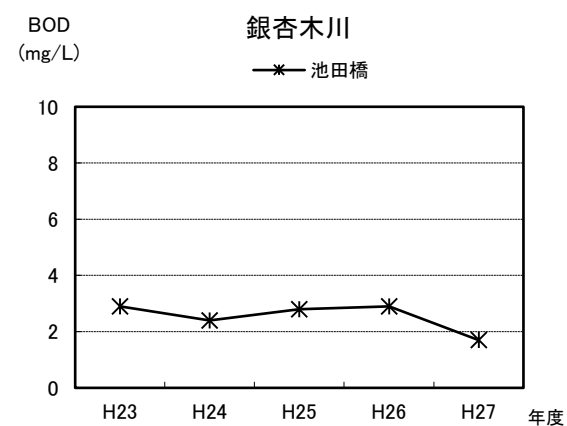
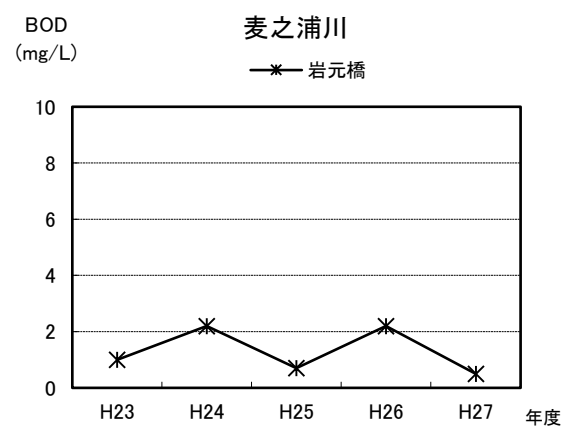
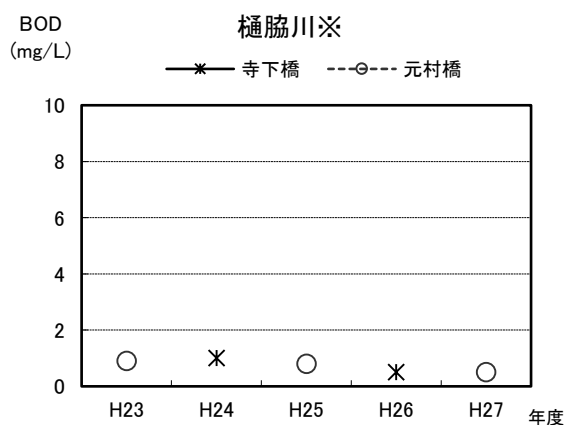
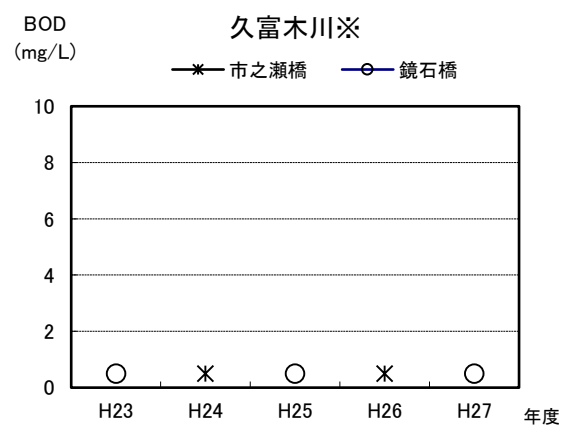
図表 3-15 中小河川の水質の経年変化  
〔BOD（生物化学的酸素要求量）の75%値の推移〕

※平成 23 年度より、1 ヲ所ずつ隔年での調査に変更。

住宅密集地の中心を流れる春田川や銀杏木川は生活排水の影響を受け水質の悪化が問題になっていましたが、公共下水道の推進、小型合併処理浄化槽の普及、川内川からの導水事業による希釈浄化などにより、水質が年々改善されてきています。

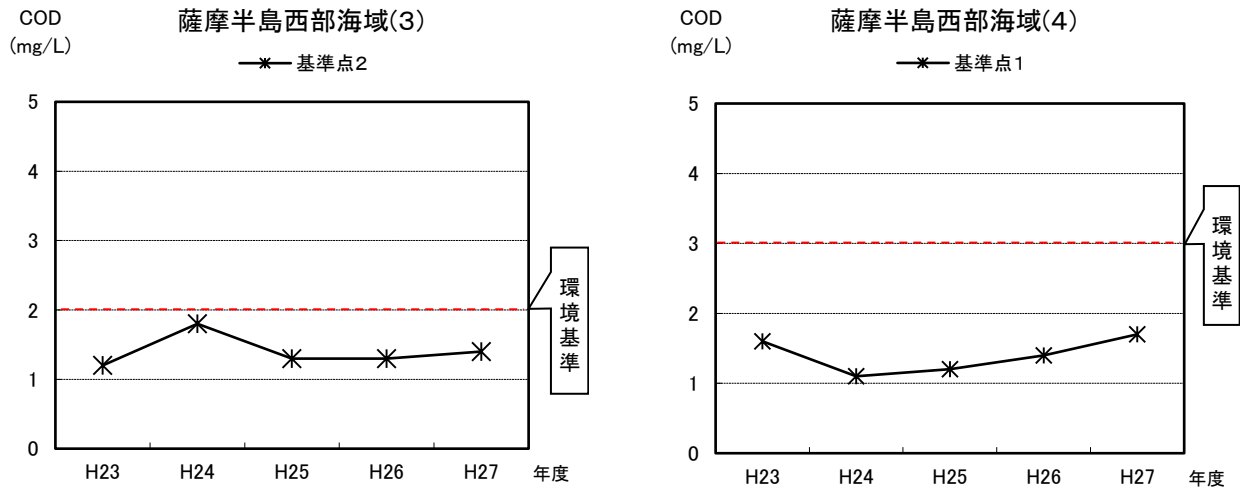
図表 3-16 海域の水質の経年変化  
〔COD（化学的酸素要求量）の 75% 値の推移〕

基準点 1・・・川内川導流堤の北側

基準点 2・・・九州電力(株)川内原子力発電所の西方沖

県の調査では、海域の水質は環境基準を超過している項目があるものの、おおむね環境基準を満足しており、良好な水質を維持しています。

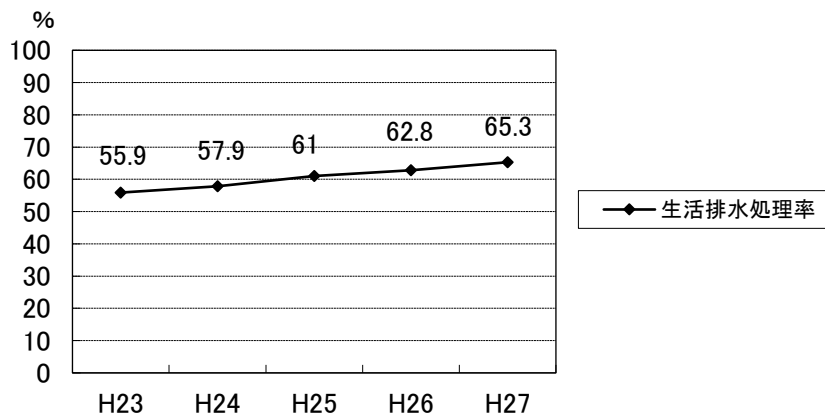
図表 3-17 生活排水処理率の推移

※平成28年度より集計方法を見直したため、「薩摩川内市の環境」(平成27年度版(平成26年度報告))  
(第11号)と処理率が一致していない。

生活排水による公共用水域の水質汚濁防止を図るため、随時、公共下水道、農業集落排水等の他の事業との整合性を図りながら小型合併処理浄化槽の普及を推進しており、市内の生活排水処理率も年々上昇しています。

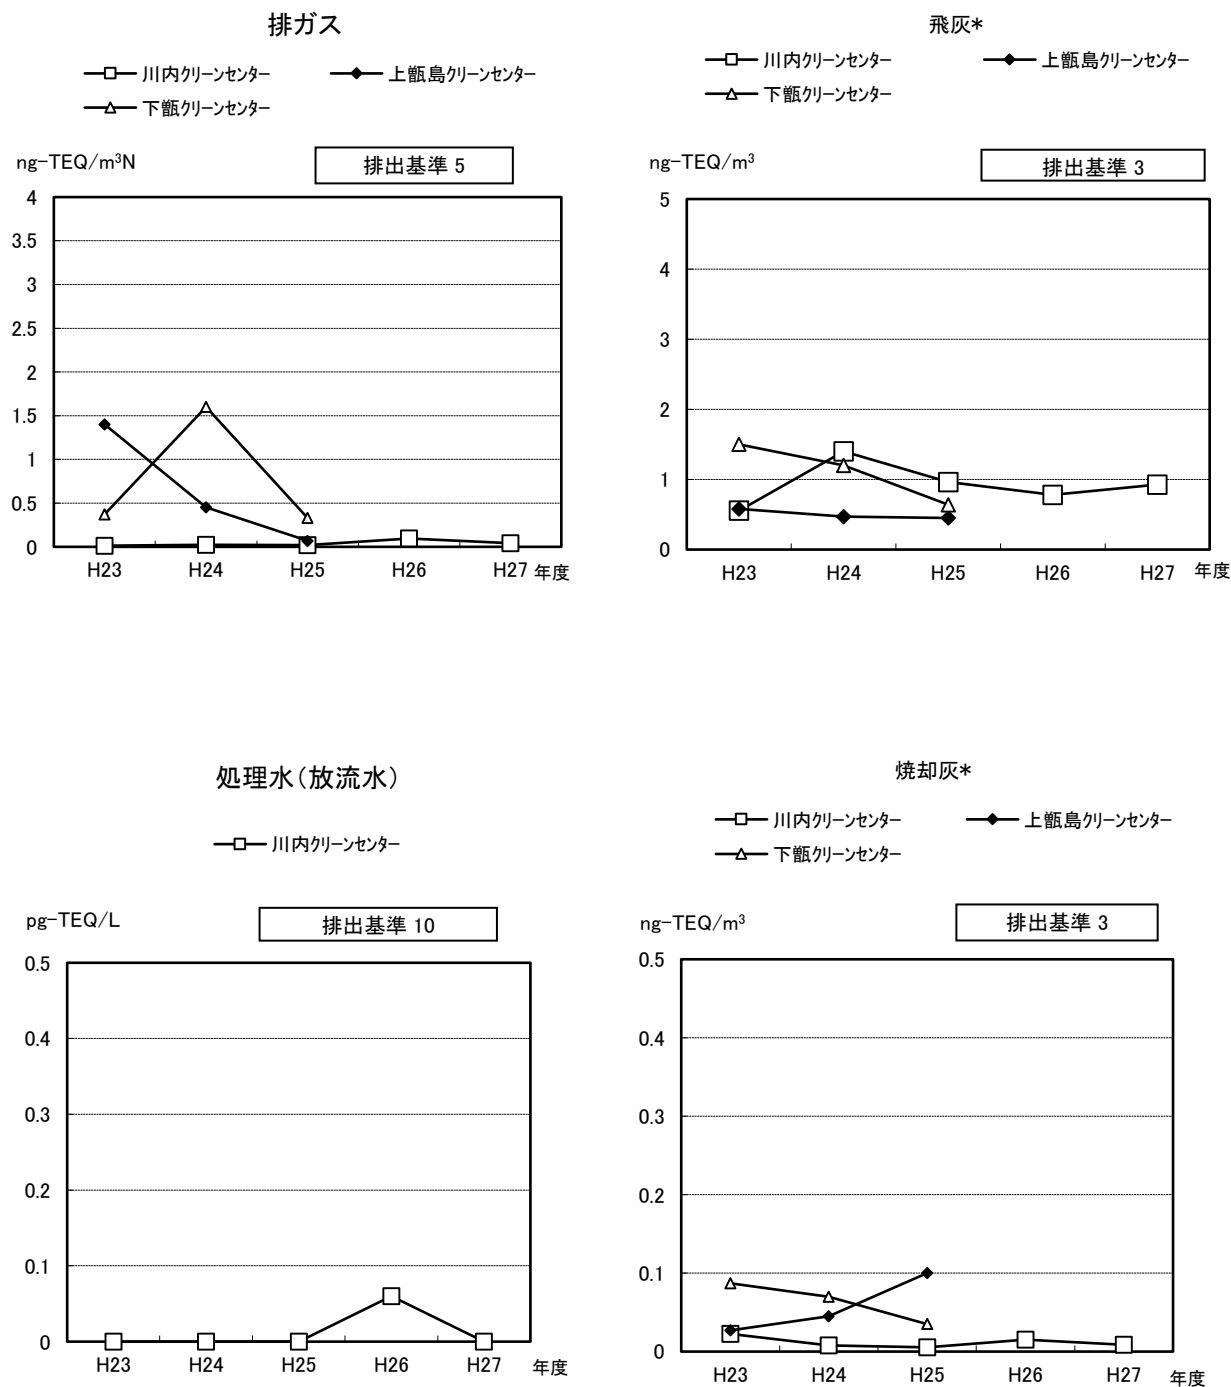
図表 3-19 クリーンセンターから排出されるダイオキシン類の濃度

※上甕島、下甕クリーンセンターは平成 25 年 7 月から焼却休止

\*印については、平成 12 年 1 月 14 日以前に設置された施設で、セメント化、薬剤処理等を行っている施設については、飛灰、焼却灰の基準は適用されない。

平成 27 年度の調査結果はいずれも排出基準値内、環境基準値内でした。

排ガスについては、平成 14 年 12 月から厳しい排出基準が適用されていますが、調査結果はこの基準値よりも低く、良好な値でした。
