## 第4節 水環境

### 1 水環境の監視

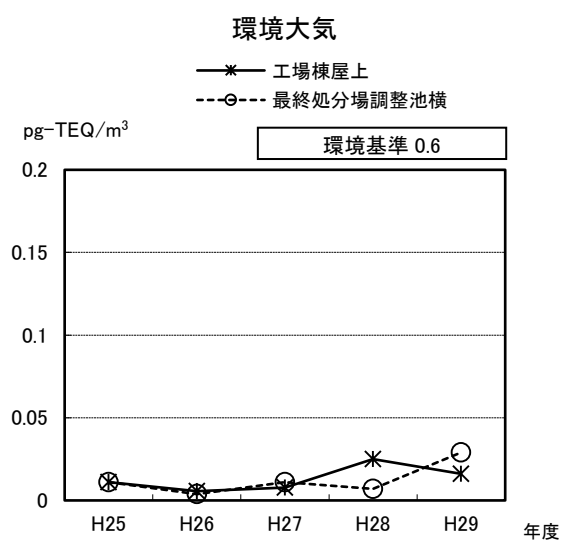
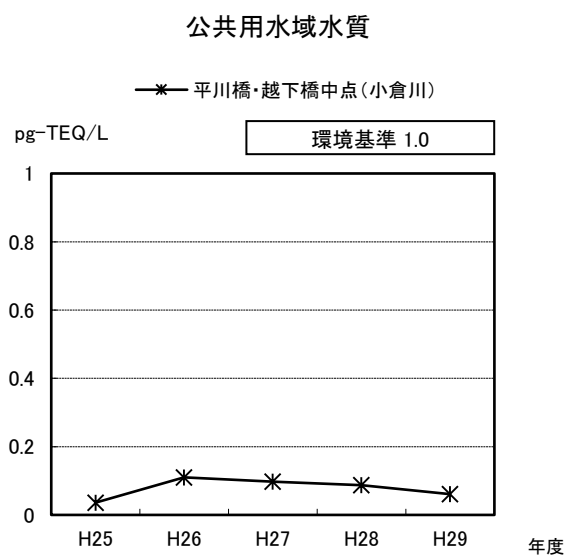
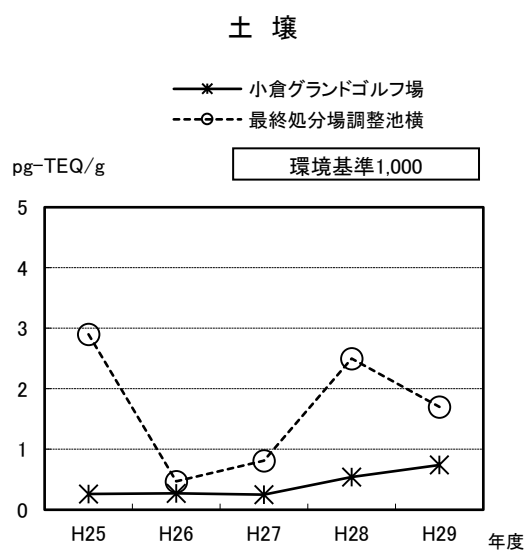
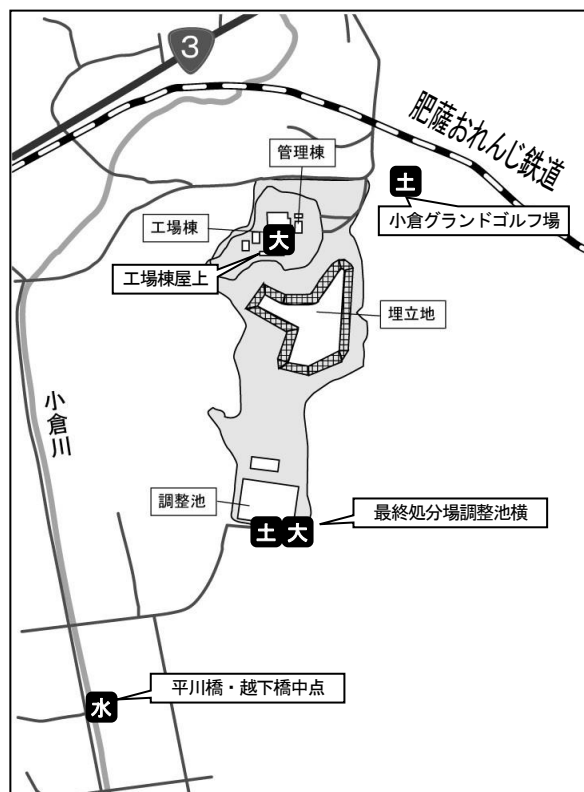
図表 3-20 川内クリーンセンター周辺のダイオキシン類の濃度
