令和7年度

鹿児島県薩摩川内市川内小学校  
(番号1)

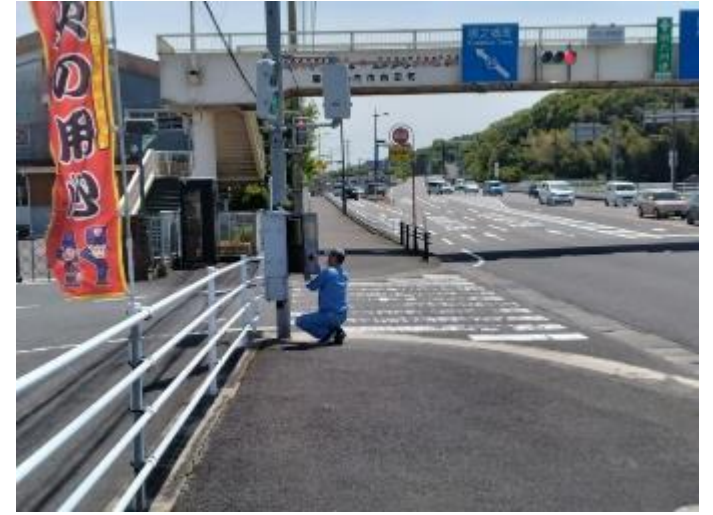
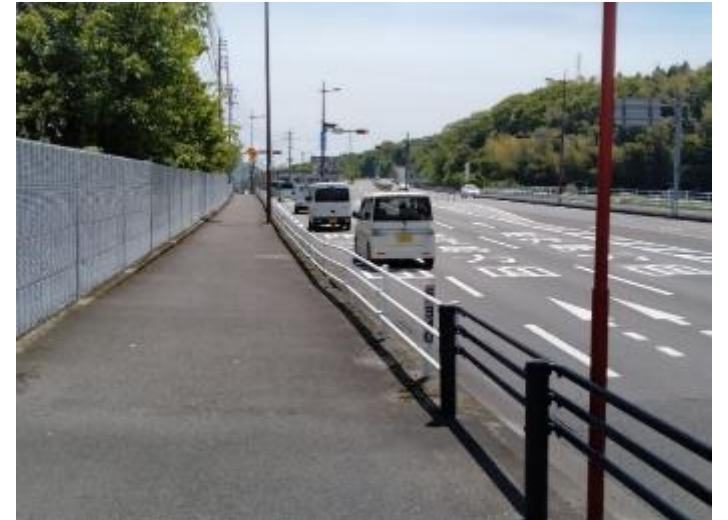
番号1 国道3号

- 〈現状〉※R6年度からの継続
- ・日暮地区・金剛地区約50名の児童が利用している。朝の登校の時間帯は自転車が多く行き来しており、登校する児童と自転車との接触等起こっており、大変危険である。
- 〈対策内容〉
- ・歩行者・自転車との分離対策について各関係機関との協議が完了済である・
  - ・今年度より可能な限り早い段階で対策ができるよう進める。

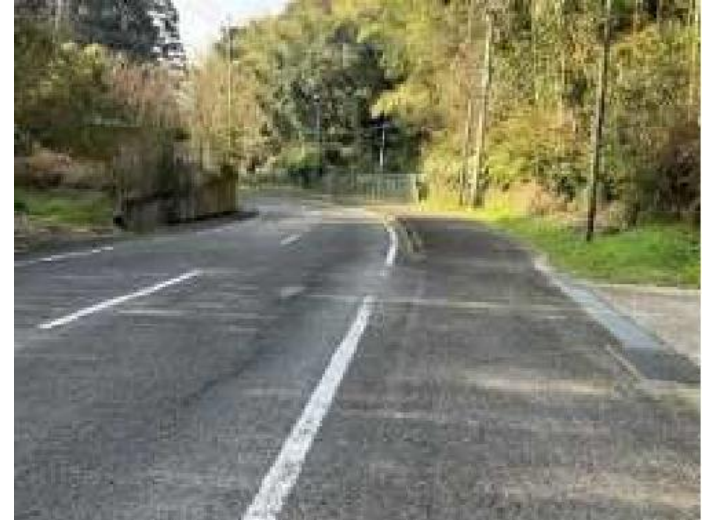
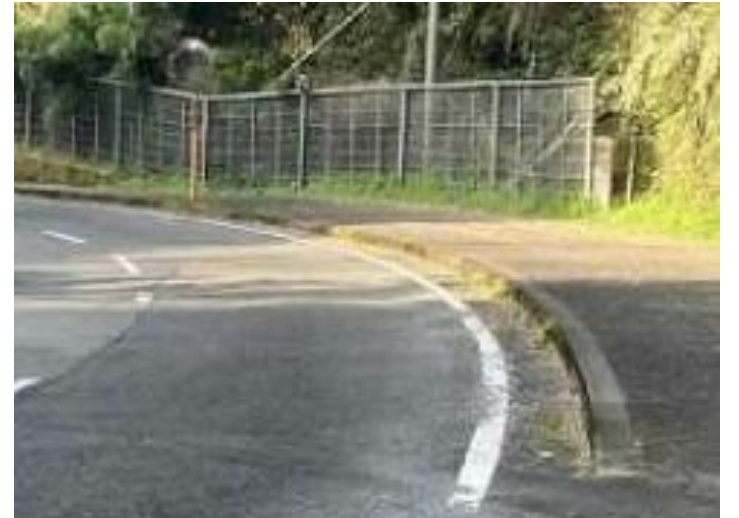
番号14 市道古城石堂線

- ・高齢者や生徒が登下校時に使用する道路である。  
スピードを出す車両が多いので危険である。

- ・カーブ区間の約100mを年次的にガードパイプの設置を実施したい。

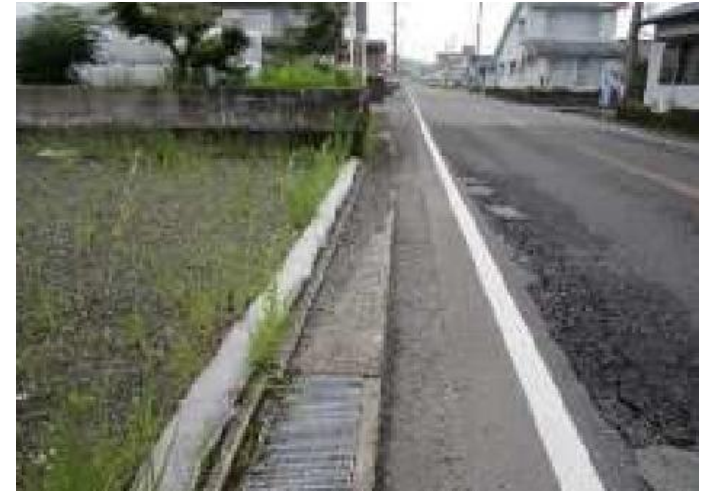
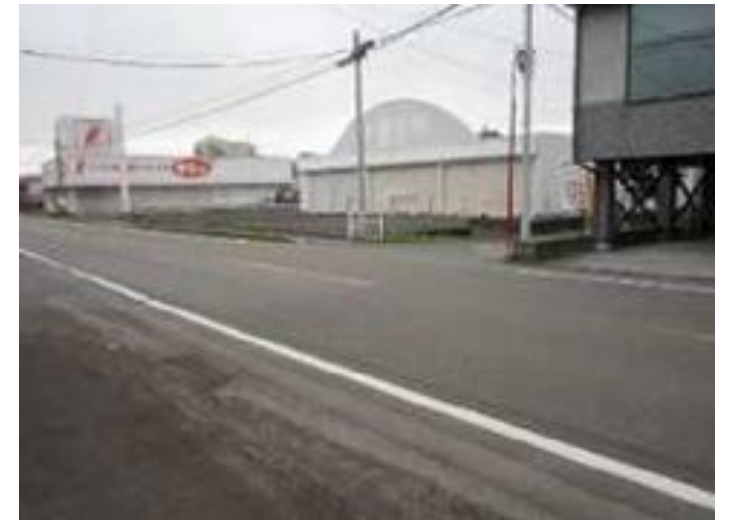
番号16 県道荒川川内線

・歩道が狭く、縁石やガードレールもないので車両との接触が心配である。

・現在、他工区の事業中であり、早急に着手できないため学校側での安全指導を継続してお願いしたい。

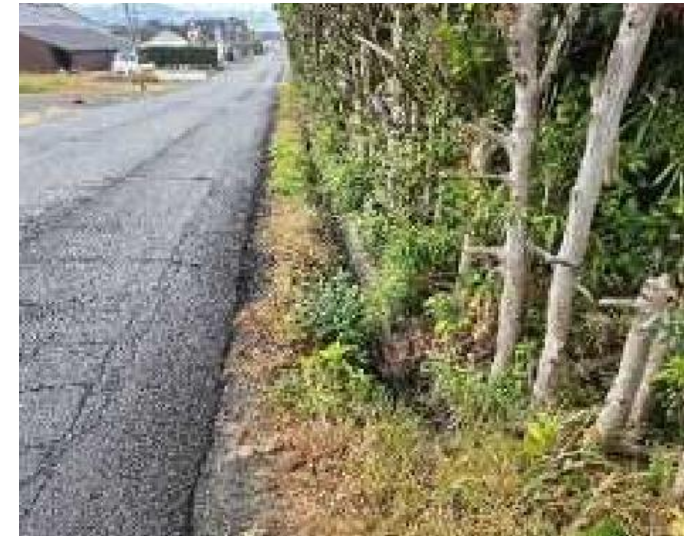
番号17 県道荒川川内線

- ・路側帯が狭く、規制線が消えており、側溝に蓋がないため児童が側溝に落ちる危険性がある。

- ・予算が付き次第、側溝改良を実施して行きたい。

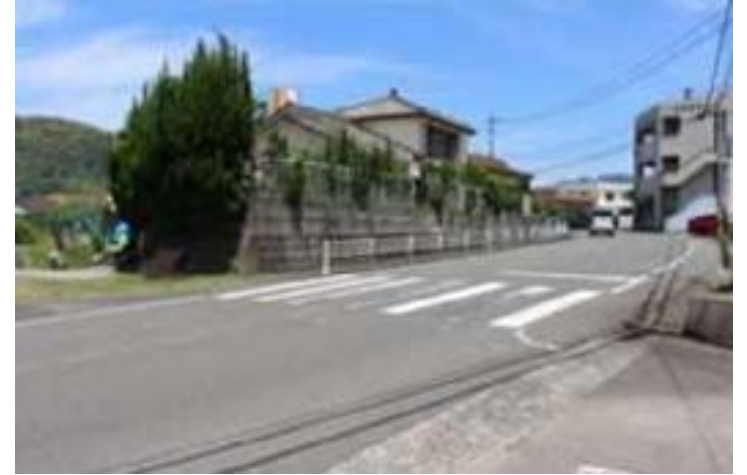
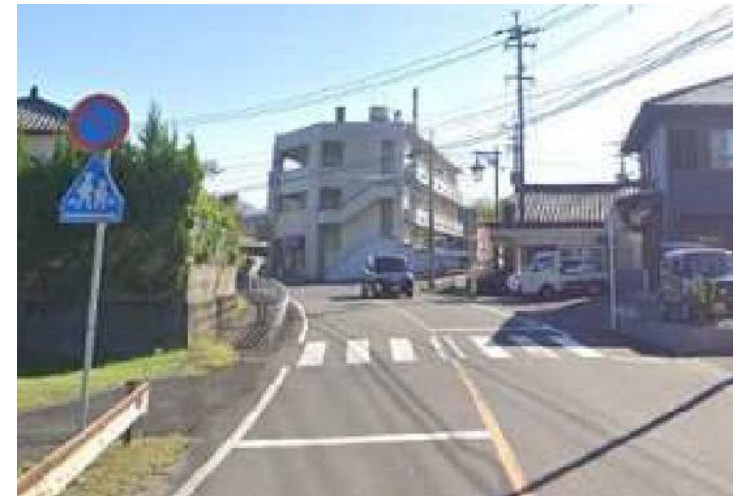
番号18 県道串木野樋脇線

- 〈現状〉
- ・横断歩道付近でスピードを落とさない車両が多く、歩行者が危険である。しかも、令和6年度に1年生が横断歩道を横断している時に車と接触しそうになる事案があった。
- 〈対策内容〉
- ・予算の範囲内で路面表示を実施して行きたい。

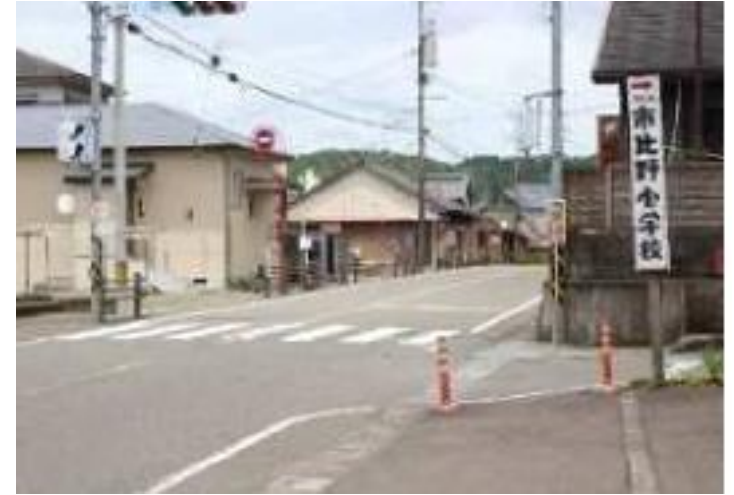
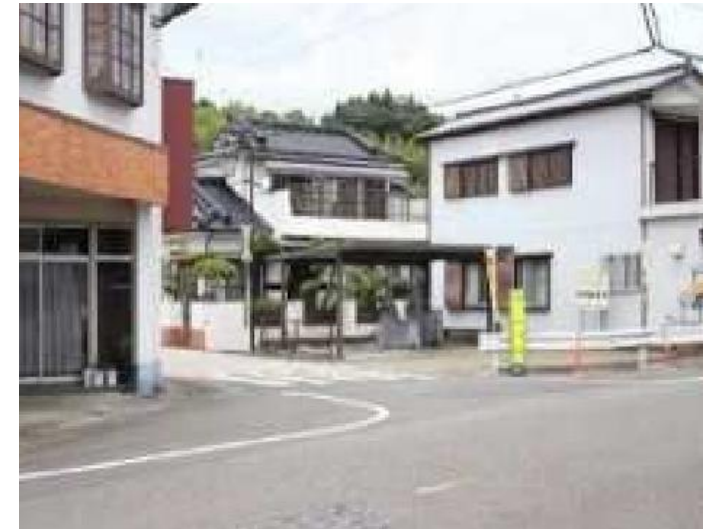
番号19 県道串木野樋脇線

- ・ 小学校方面への左折車と登下校中の学生が出会い頭に衝突する危険性がある。  
減速せずに通過する車両も多い。

- ・ 予算の範囲内で路面表示を実施して行きたい。

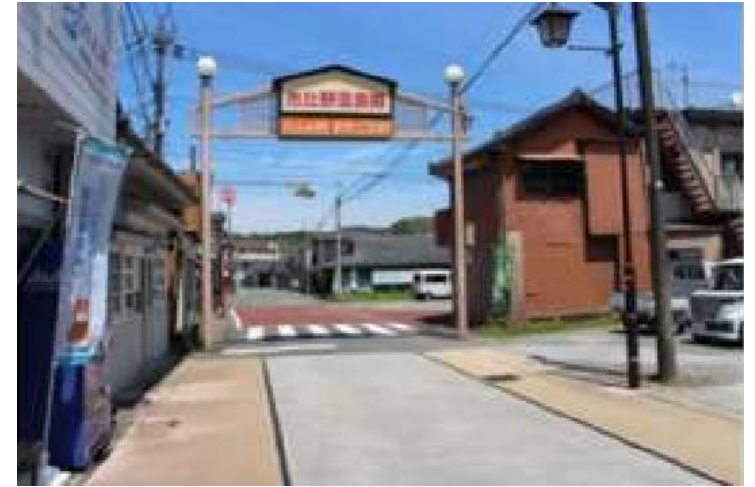
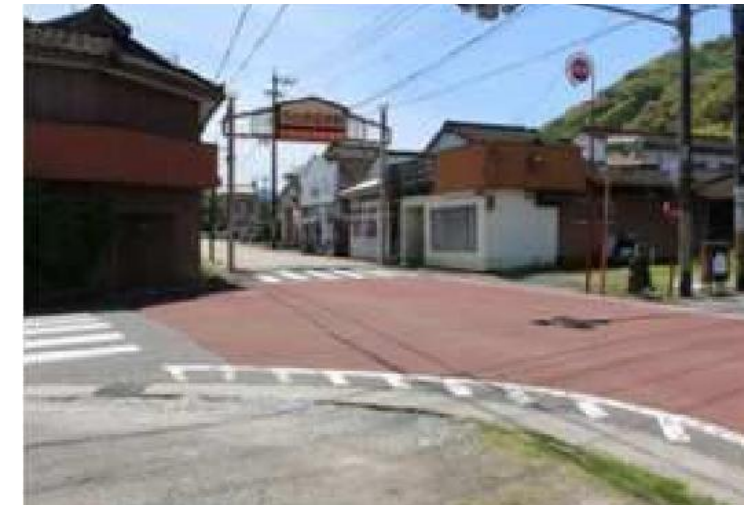
番号20 県道市比野東郷線

- ・交通量が多く、出会い頭の事故が過去に発生している。

- ・予算の範囲内で路面表示を実施して行きたい。

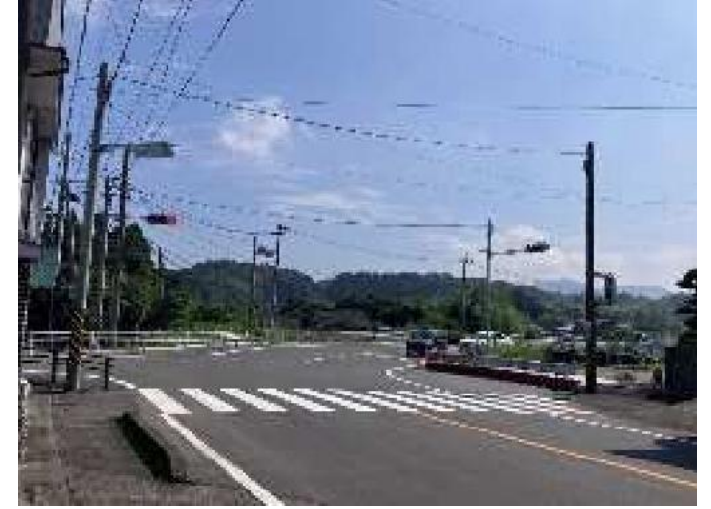
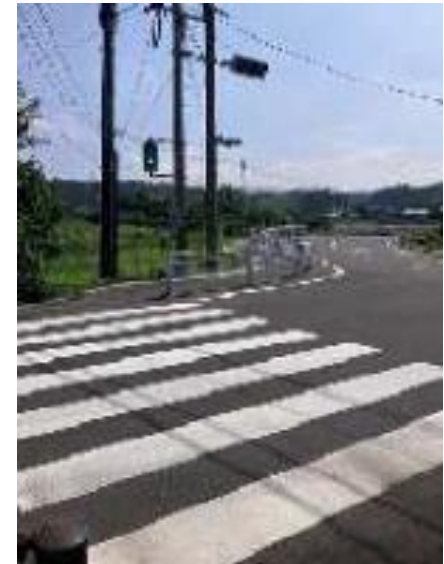
番号21 県道串木野樋脇線

- 〈現状〉
- ・交通量が多く、現在も工事中で注意喚起が必要である。
- 〈対策内容〉
- ・予算の範囲内で路面表示を実施して行きたい。

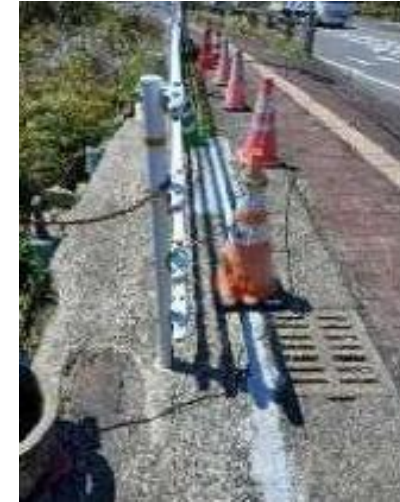
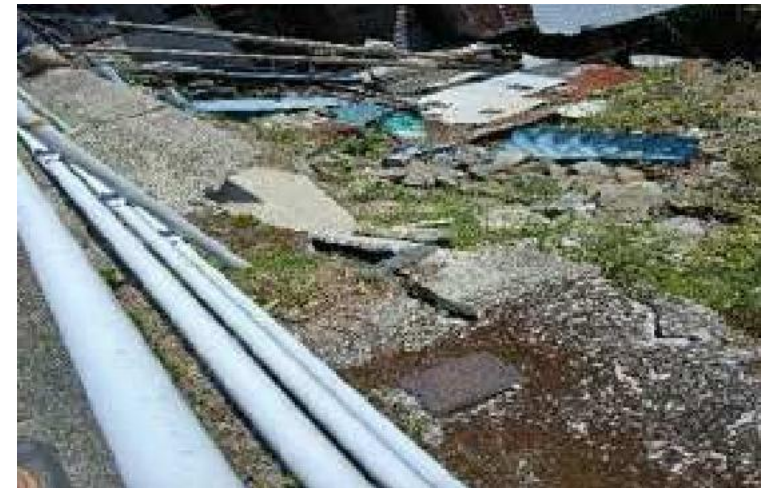
番号22 国道328号

- ・バス停の近くで歩道の法面のコンクリートが崩れており、雨で歩道まで崩れる恐れがある。  
現在、コーンやロープを設置しているが、歩行者が侵入してしまう危険性がある。

- ・R8年度の予算要望を行っており、早期事業用地取得及び復旧工事を行いたい。

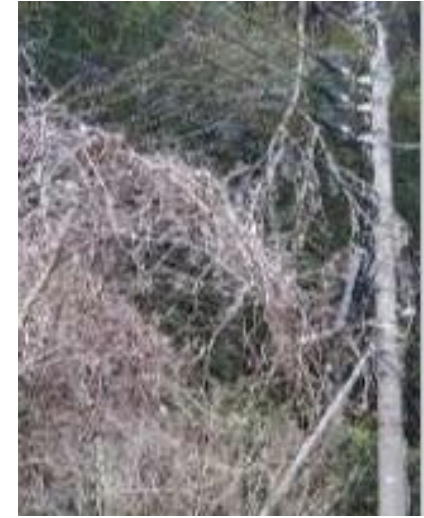
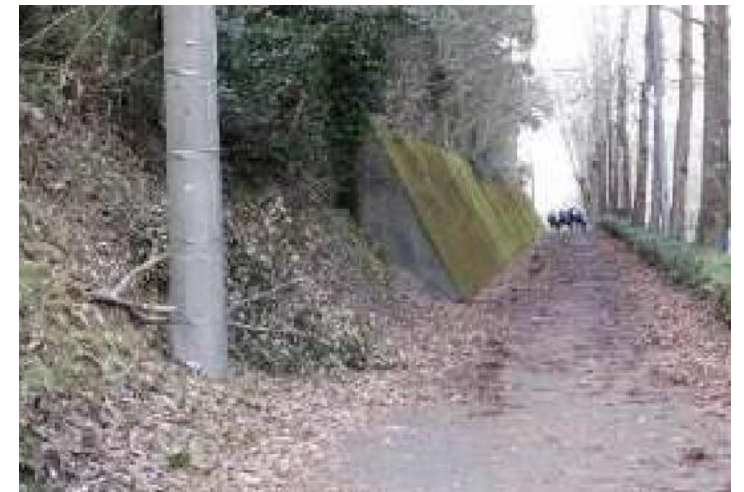
番号23 国道328号

- ・竹や木が多く、土砂崩れ・大雨・強風による倒木や落枝・電線の垂れ下がりの心配がある。
- ・また、歩道に木の根が張り、凸凹やひび割れがあり、落葉や雑草・木の実で転びやすい。

- ・県有地に関しては、木の伐採や路面清掃等を行いたい。
- ・それ以外に関しては、各々の管理者で対応をお願いしたい。

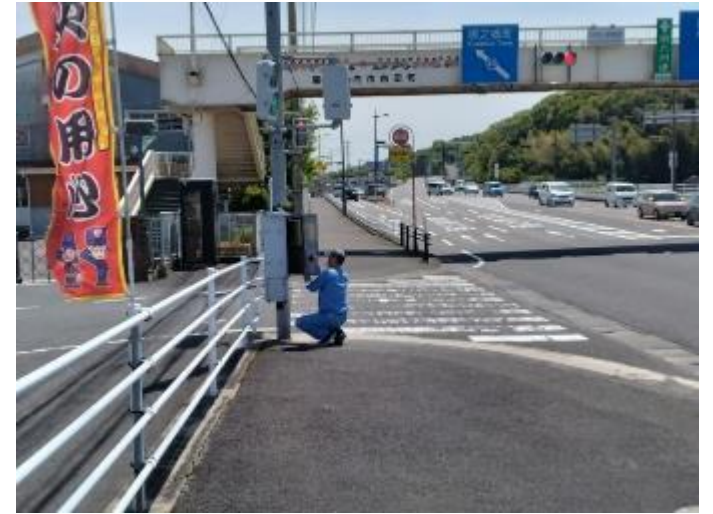
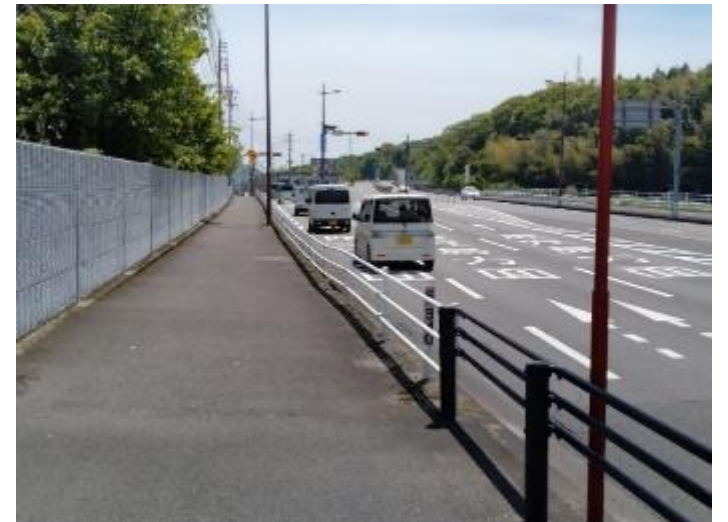
番号5 国道3号

・日暮地区・金剛地区約50名の児童が利用している。朝の登校の時間帯は自転車が多く行き来しており、登校する児童と自転車との接触等起こっており、大変危険である。

・学校の安全指導完了

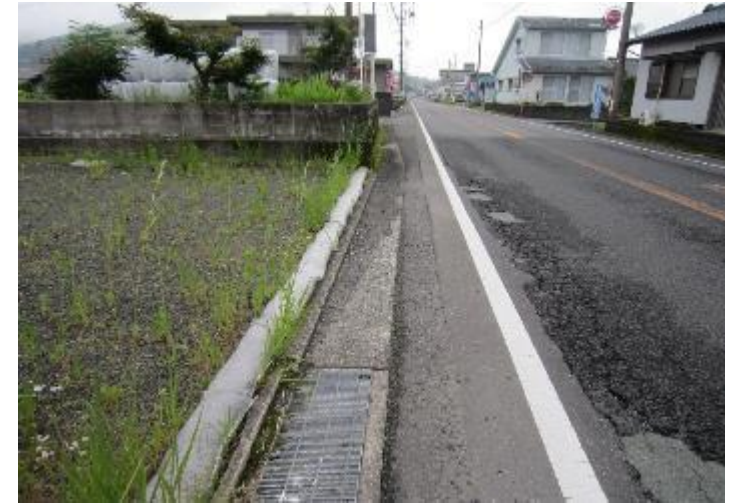
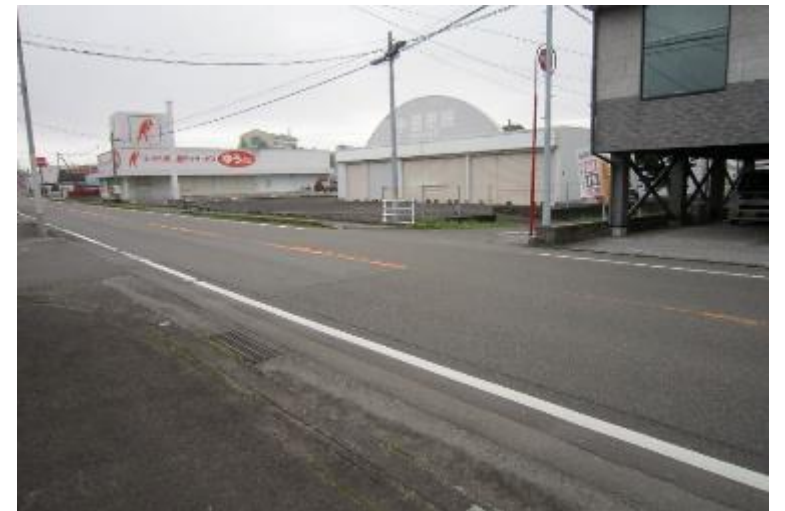
番号7 県道荒川川内線

- 〈現状〉
- ・歩道が狭い。縁石やガードレールもなく、車両との接触等が心配される。
- 〈対策内容〉
- ・学校の安全指導完了

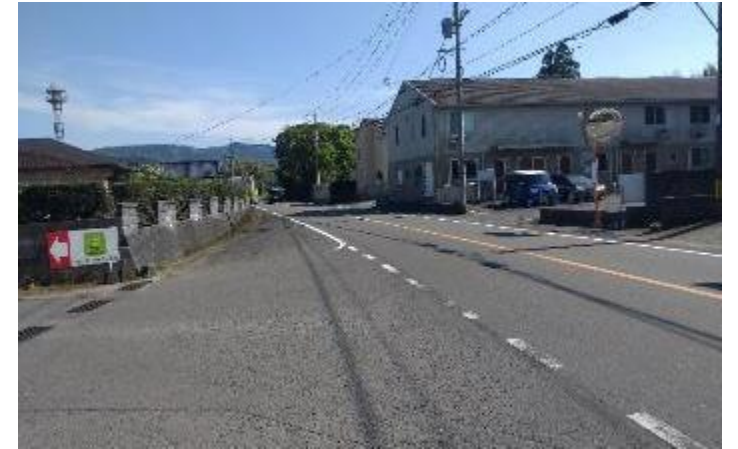
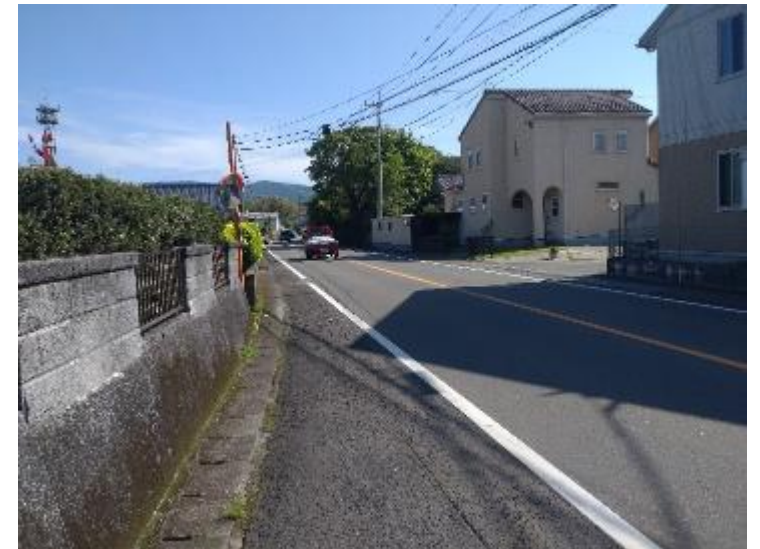
番号9 県道山田隈之城線

・ 上手および下手自治会は宅地開発により住宅が急増し、それに伴い児童数も増加している。当該県道を永利小学校総児童数の多くが通学路として利用しているが、歩道が途切れ、路側帯が狭く危険である。特に児童通学時間帯においては、通勤車両や大型車両の通行量が非常に多く、交通災害の危険度が高まっている。地域からの要望も上がっている。

- ・ 一部区間歩道整備済（県）
- ・ 学校の安全指導完了

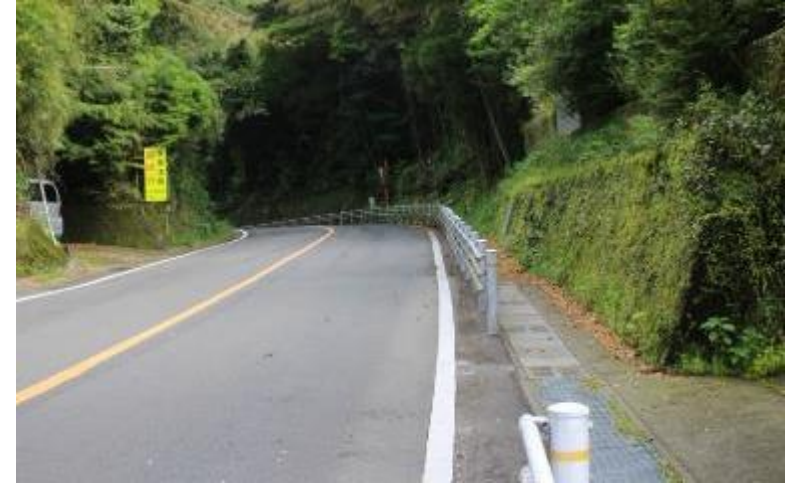
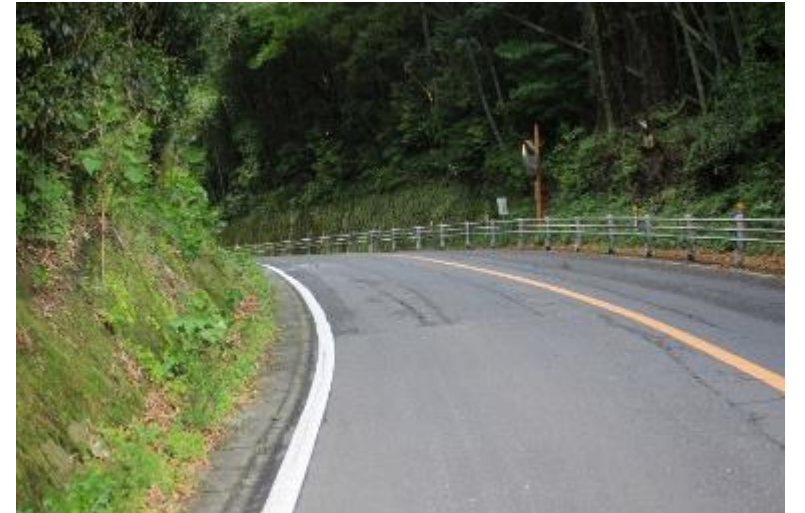
番号11 県道吉川川内線

- 〈現状〉
- ・道路東側には歩道が設けられたが、西側は路側帯が狭く草木も生い茂る時期があり、中学生の自転車登校が危険である。大型車の往来も増えている。
- 〈対策内容〉
- ・学校の安全指導完了

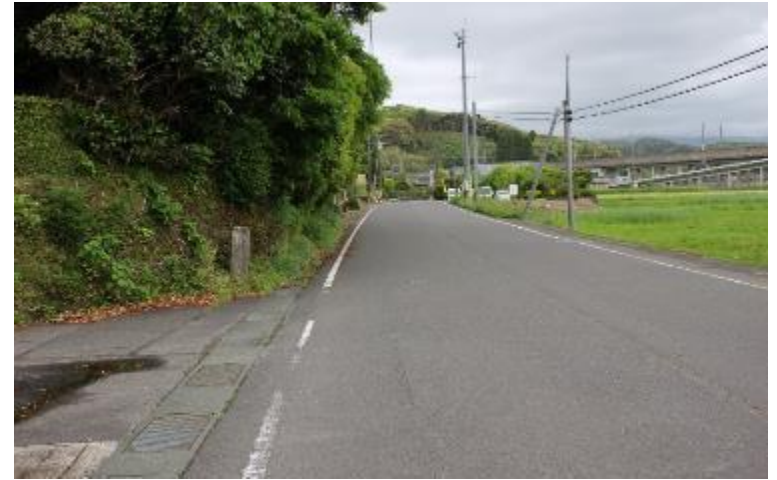
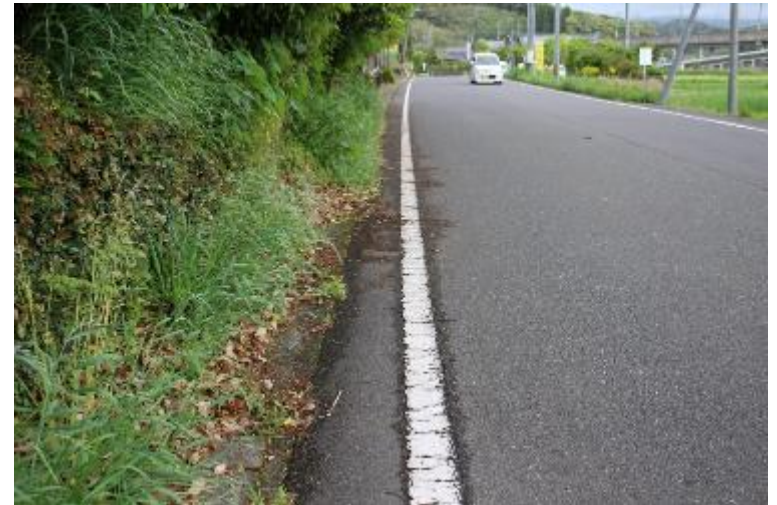
番号13 県道吉川川内線

- ・見通しが悪く歩道がない箇所がある。緑のラインが引かれたが、近年京セラ拡張工事に伴う大型車の往来が激しく、さらなる対応を要望する。

- ・学校の安全指導完了

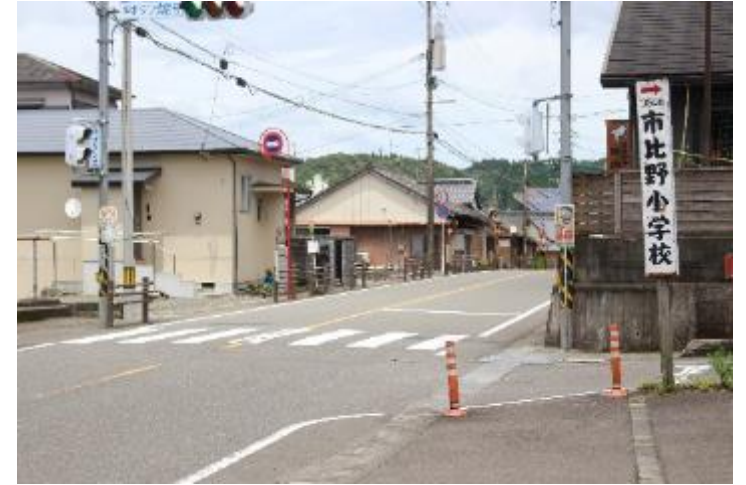
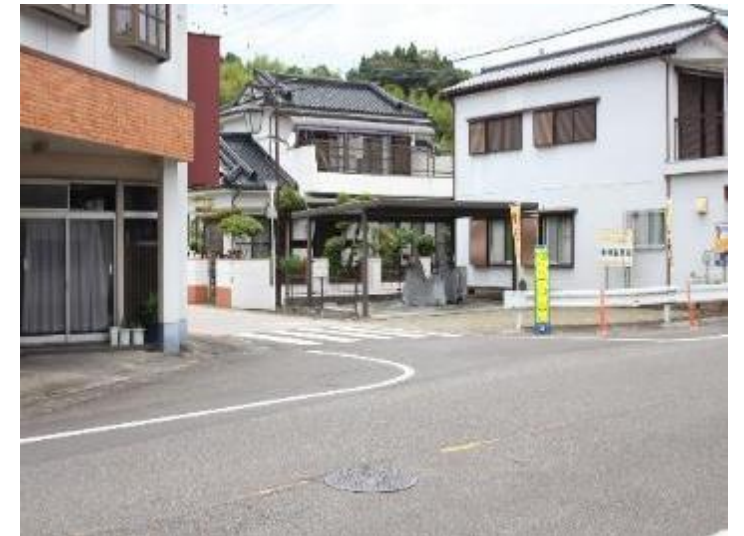
番号14 県道39号線（串木野樋脇線）

- 〈現状〉
- ・ 小学校方面への左折車と登校中の自転車通学生が出会い頭に衝突する危険性がある。減速せずに通過する車両も多い。
- 〈対策内容〉
- ・ 学校の安全指導完了

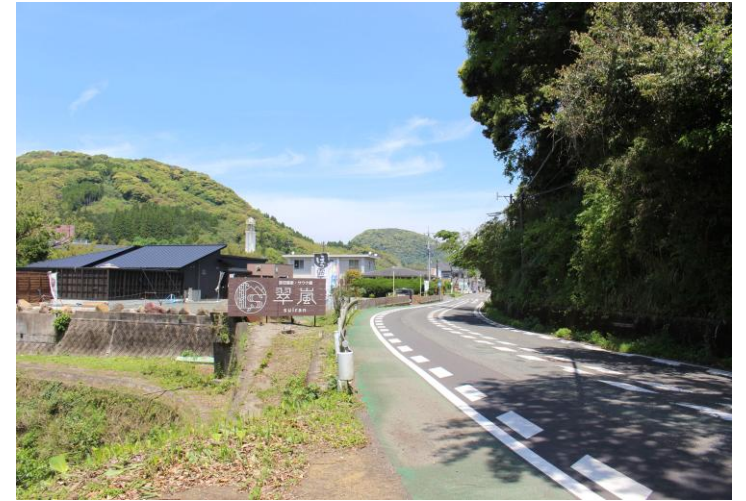
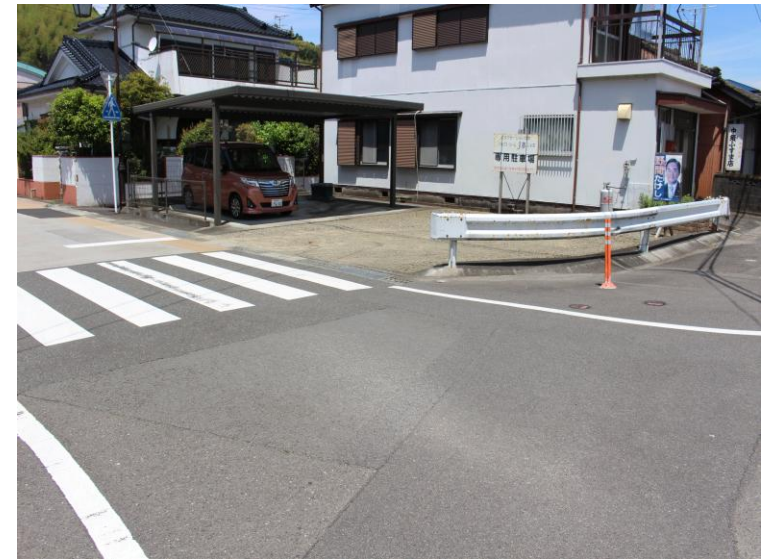
番号15 県道39号線 (串木野樋脇線)

- ・交通量が多いが、道幅が狭く歩道もない。

- ・令和7年度に舗装工事及び路面標示の工事予定
- ・学校の安全指導完了

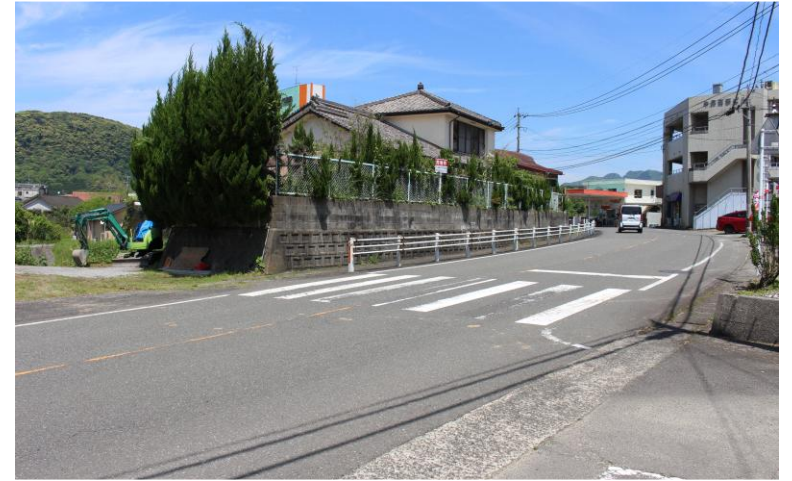
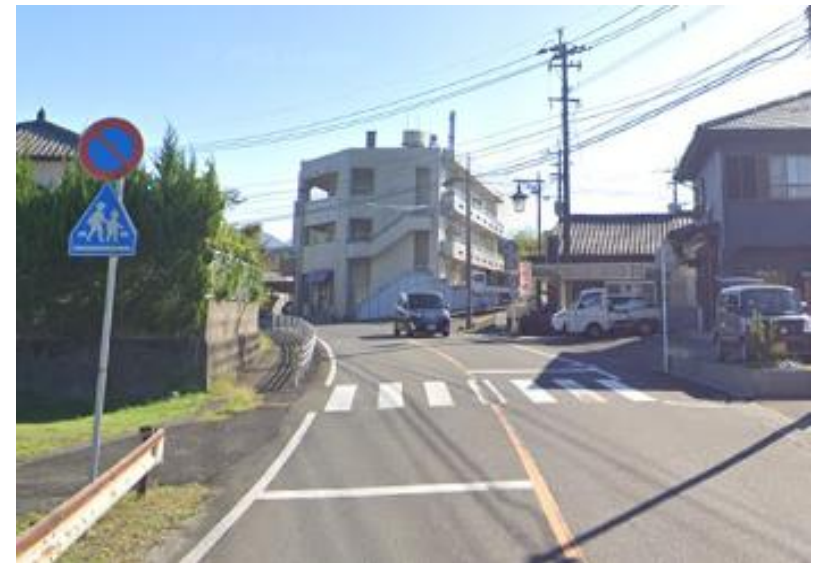
番号17 県道39号線（串木野樋脇線）

- 〈現状〉  
・横断歩道付近でスピードを落とさない車両が多い。歩行者がいても停車しない車両が多い。
- 〈対策内容〉  
・学校の安全指導完了

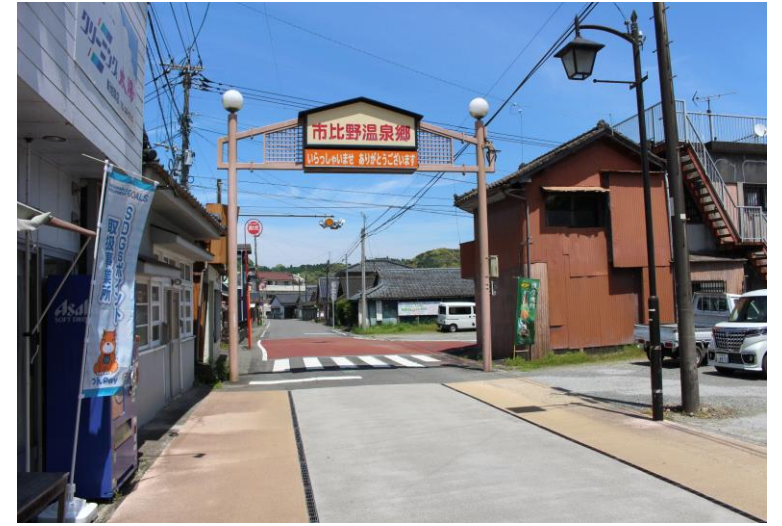
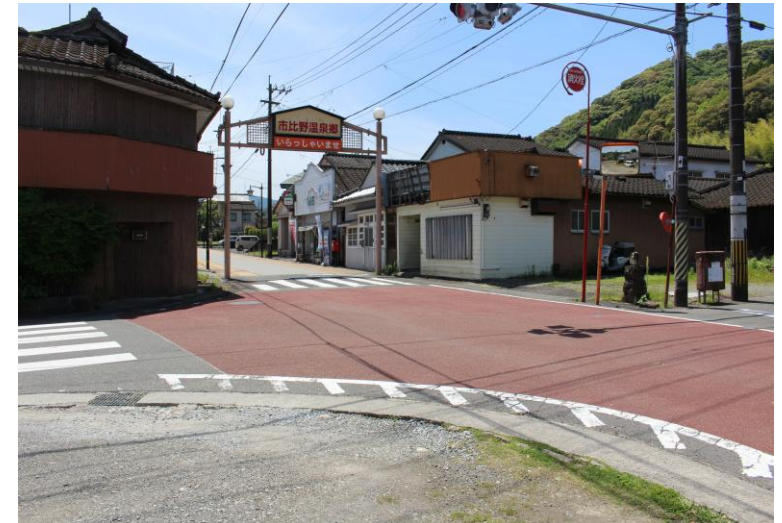
番号18 県道335号線（市比野東郷線）

- 〈現状〉  
・交通量が多く、現在も工事中で注意喚起が必要である。  
〈対策内容〉  
・学校の安全指導完了

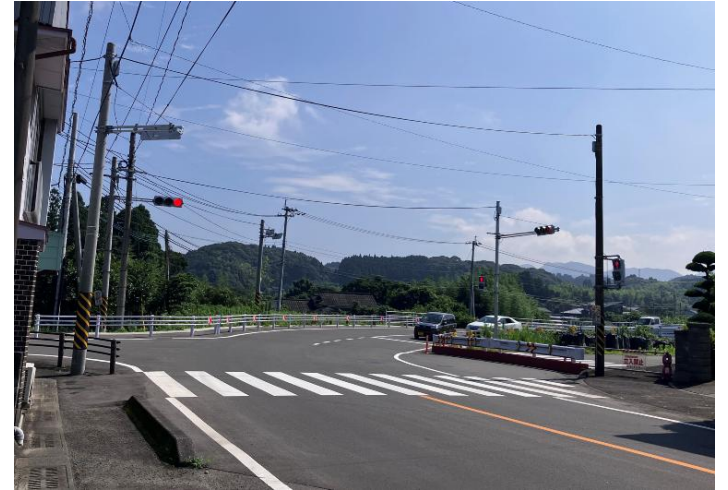
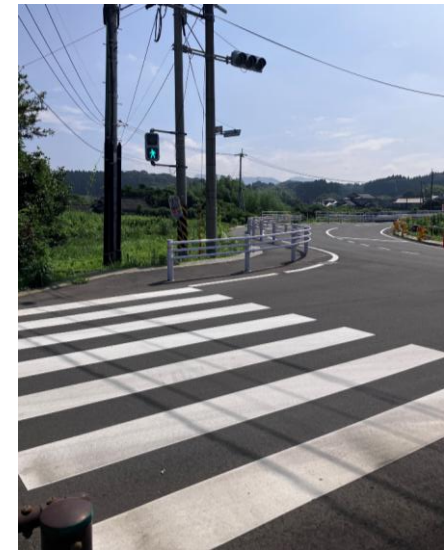
番号19 県道39号線（串木野樋脇線）

- 〈現状〉  
・交通が多く、現在も工事中で注意喚起が必要である。
- 〈対策内容〉  
・学校の安全指導完了

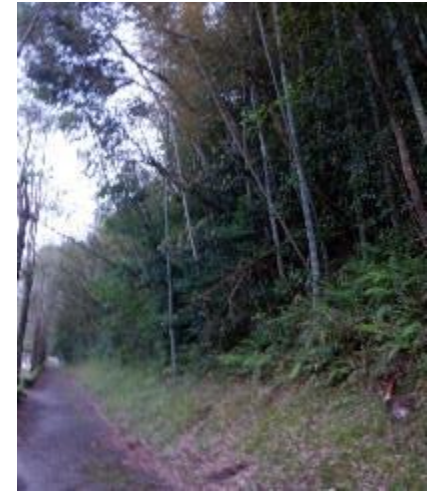
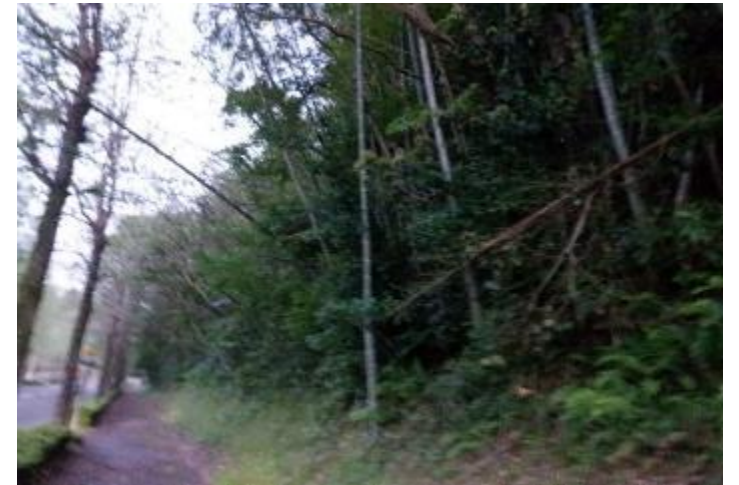
番号24 国道328号

- ・斜面に生えている竹や木が多く、土砂崩れ、大雨、強風による倒木や落枝、伝染の垂れ下がりの心配がある。また、歩道の下に木の根が張り、凸凹やひび割れがある上に落ち葉や雑草、木の実に転びやすい。

- ・学校の安全指導完了

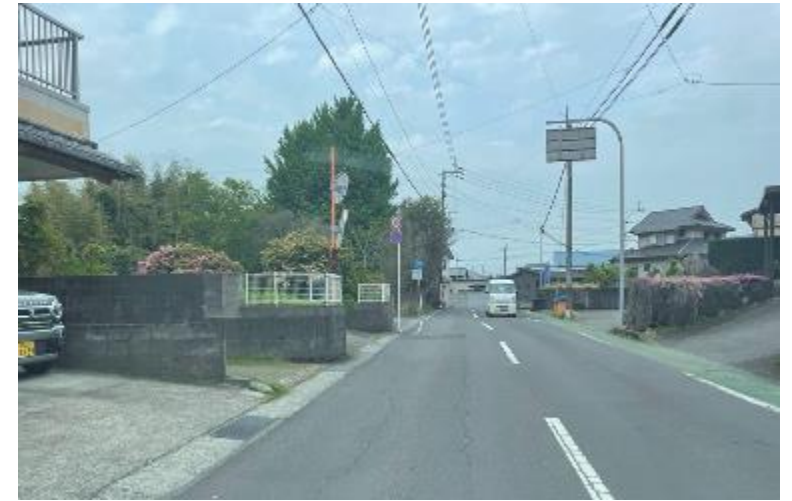
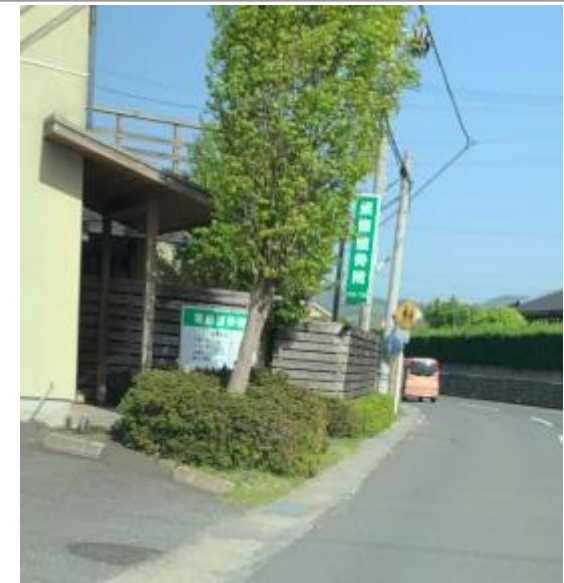
番号28 県道336号 (山田隈之城線)

- ・登下校の時間帯の通行量が非常に多いにもかかわらず、道路幅が狭いため、過去に接触事故が発生している。隈之城小学校までの道路は見通しも悪く、特に危険性が高い。

- ・学校の安全指導完了

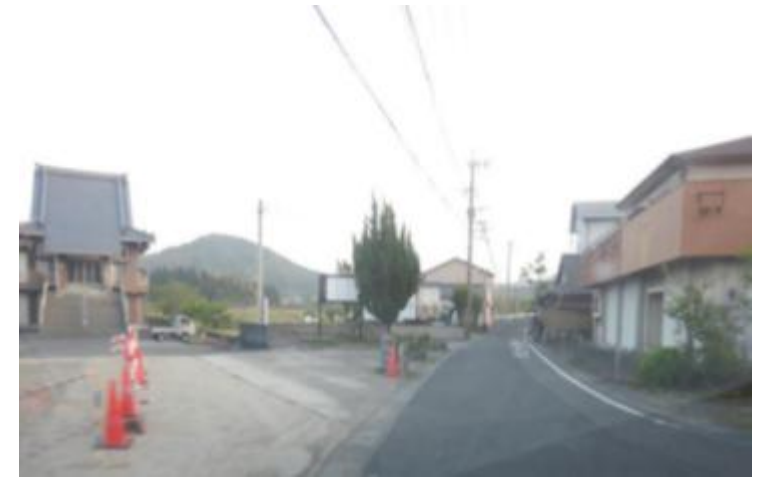
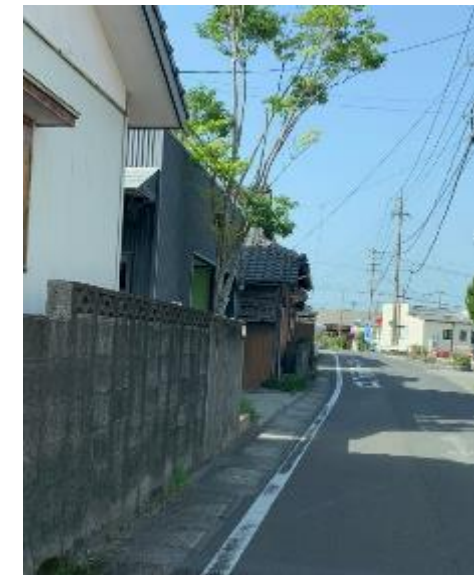
番号29 県道313号 (荒川川内線)

〈現状〉  
・登下校の時間帯の自動車の通行量が多い上に、道路幅が狭く、過去に事故が発生している。  
〈対策内容〉  
・学校の安全指導完了

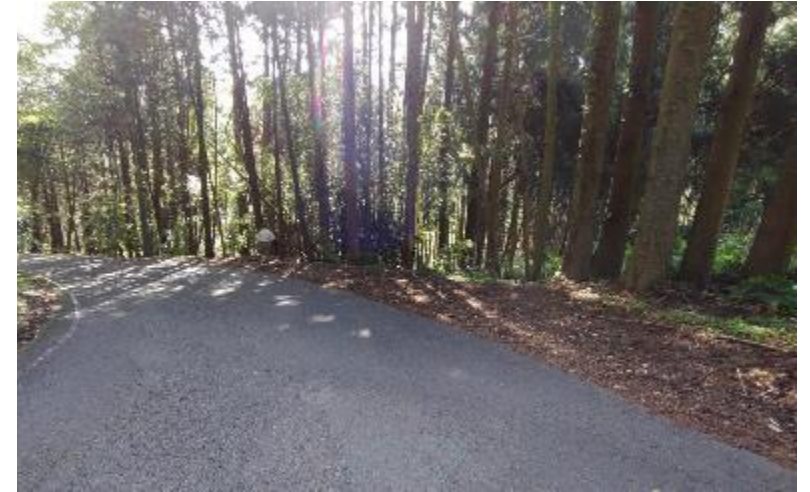
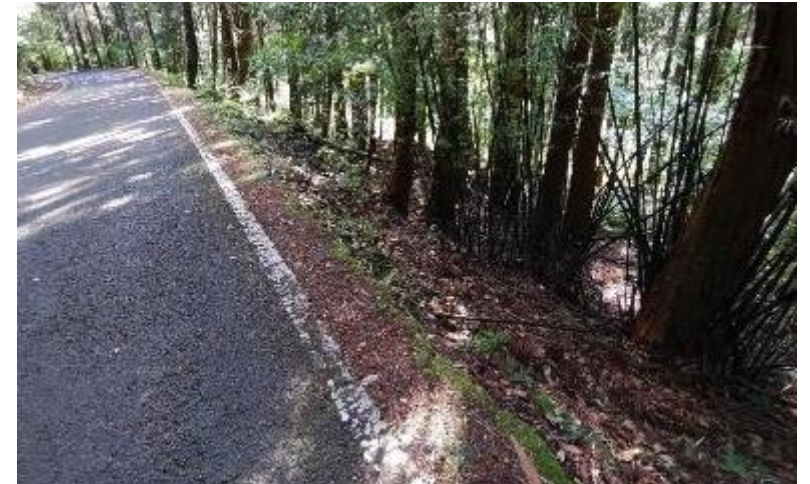
番号32 県道344号（東郷山田宮之城線）

- ・山道のカーブ箇所である。道幅も狭く、車が後方からやってきた時、自転車通学の生徒は左側に避けようとし、そのまま崖に落ちてもおかしくない状況である。車同士がすれ違う際も、運転を誤れば崖に落下してもおかしくない危険な箇所である。

- ・令和7年度工事予定（県）
- ・学校の安全指導完了

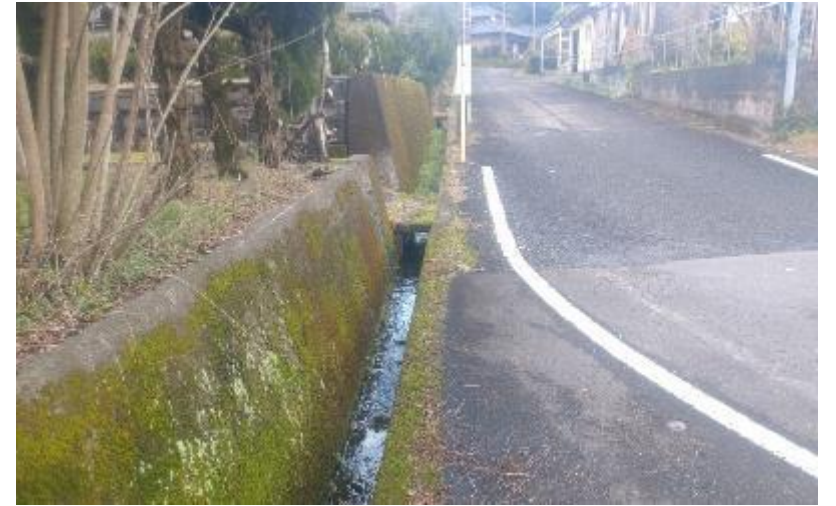
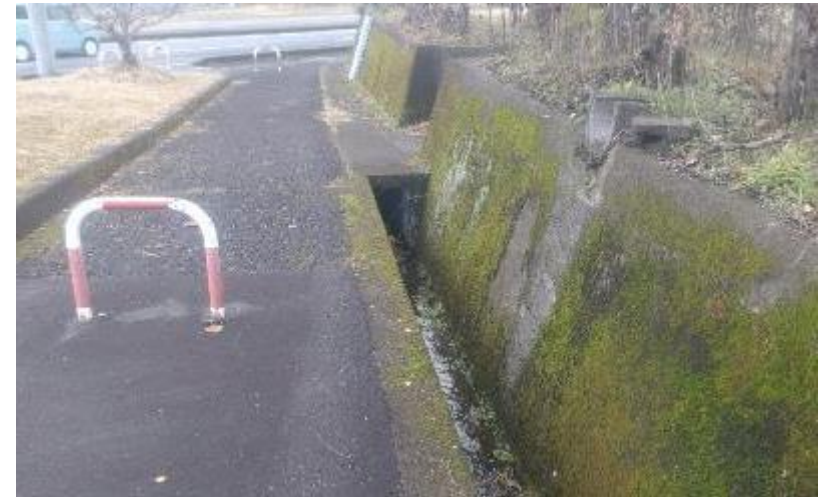
番号35 市道平上水流宇都線

- ・側溝の蓋が設置されている箇所と未設置の箇所があり、未設置の箇所に児童生徒が落下する危険がある。

- ・令和7年度から年次的に蓋の設置を検討予定
- ・学校の安全指導完了

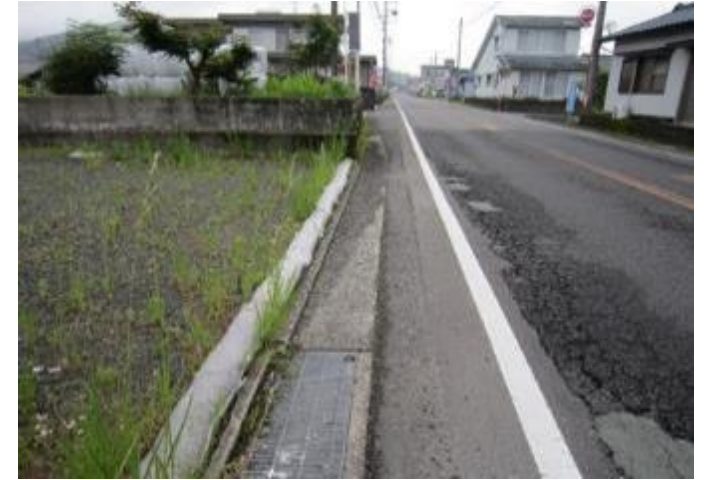
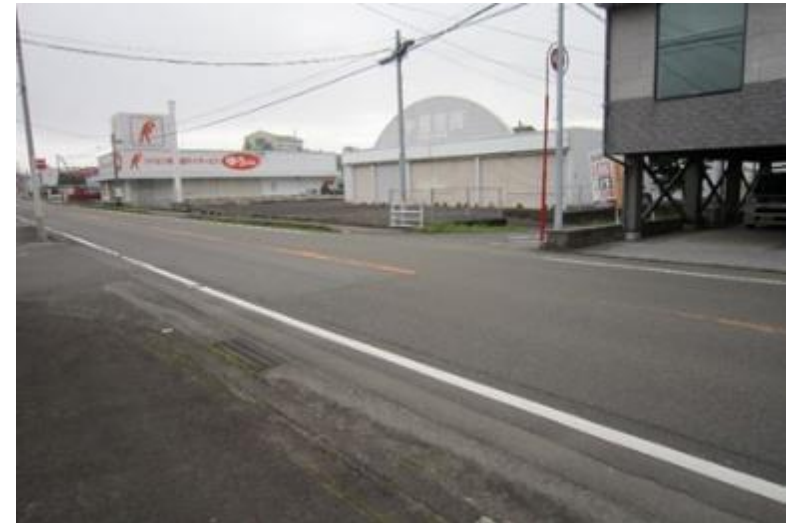
番号13 県道荒川川内線 (県道313号)

- <13. 現状>
  - ・歩道が狭い。縁石やガードレールもなく車両との接触が心配される。
- <13. 対策内容>
  - ・他工区が事業中のため早期に着手できない。
  - ・学校の安全指導 (完了)

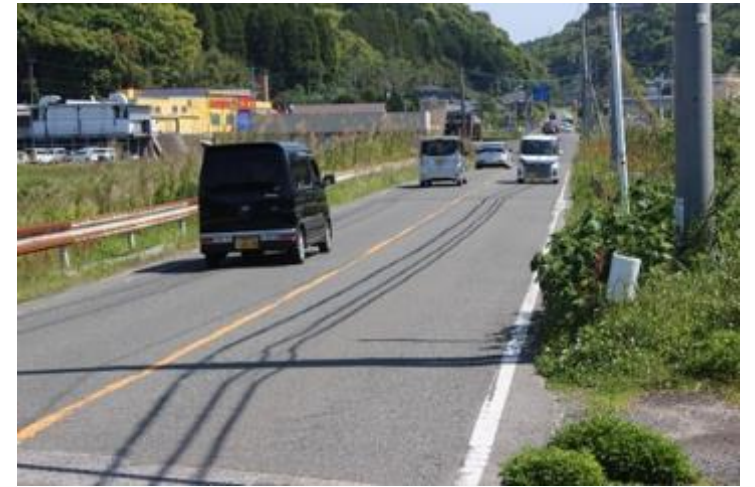
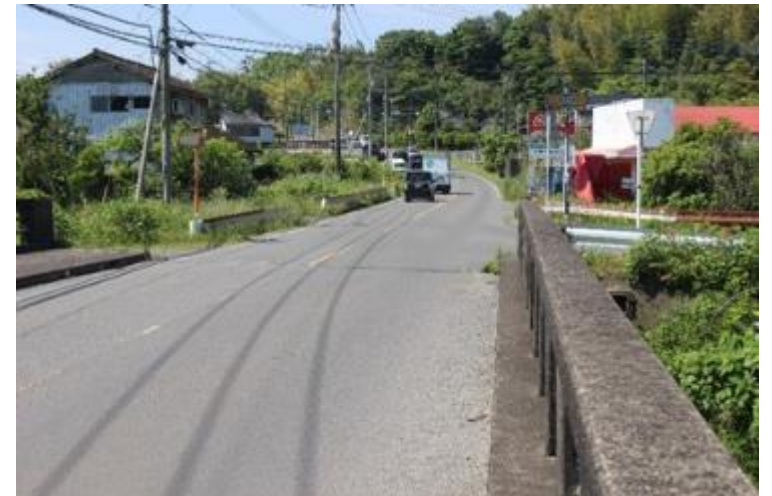
番号15 県道川内祁答院線 (県道333号)

- <15. 現状>  
・大型車をはじめ交通量が多く、歩道がないため危険。
- <15. 対策内容>  
・歩道整備工事を実施中。  
・学校の安全指導 (完了)

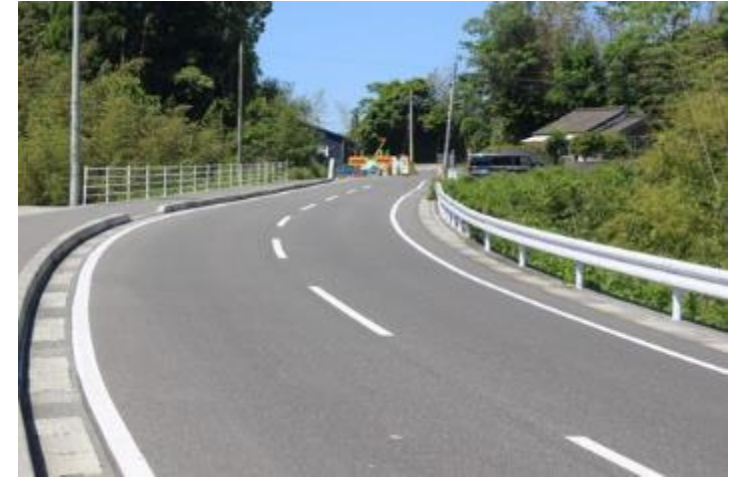
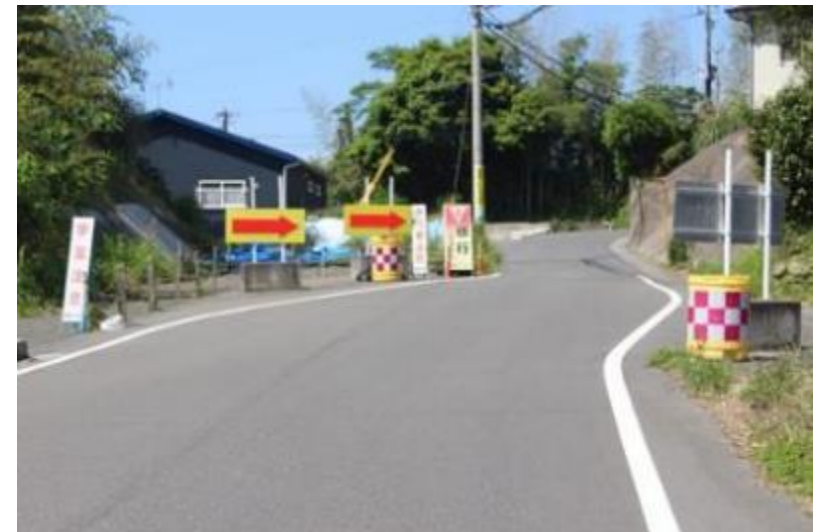
番号16 市道馬場・掛川線

- <16. 現状>
- ・道路が狭くカーブで見通しも悪い。特に登校時は自動車も多い。
- <16. 対策内容>
- ・道路整備の事業継続中。令和11年度完了予定。
  - ・学校の安全指導（完了）

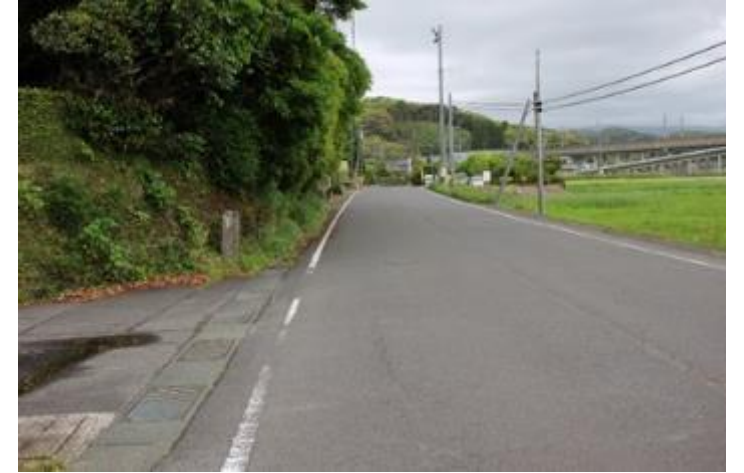
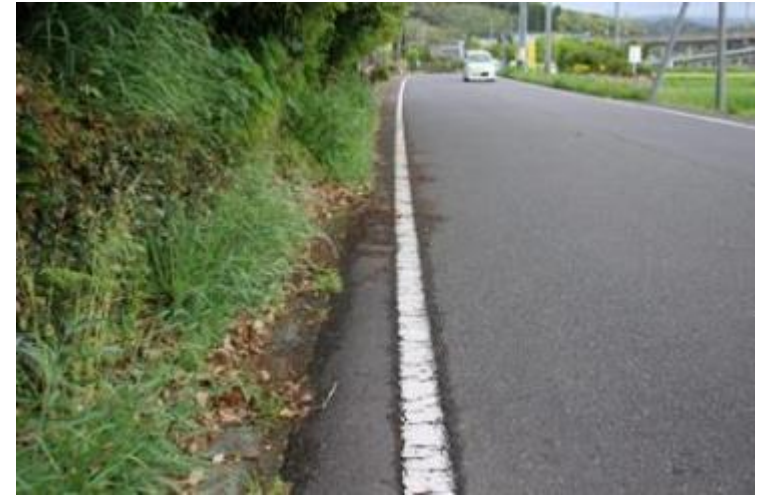
番号18 県道吉川川内線 (県道341号)

- <18. 現状>  
・300mくらい歩道があるが、歩道がなくなり白線で仕切られているだけの箇所もあり、道幅も狭く危険である。
- <18. 対策内容>  
・歩行の安全確保として区画線を設置。歩道整備については、他工区の事業中のため早期に着手できない。  
・学校の安全指導 (完了)

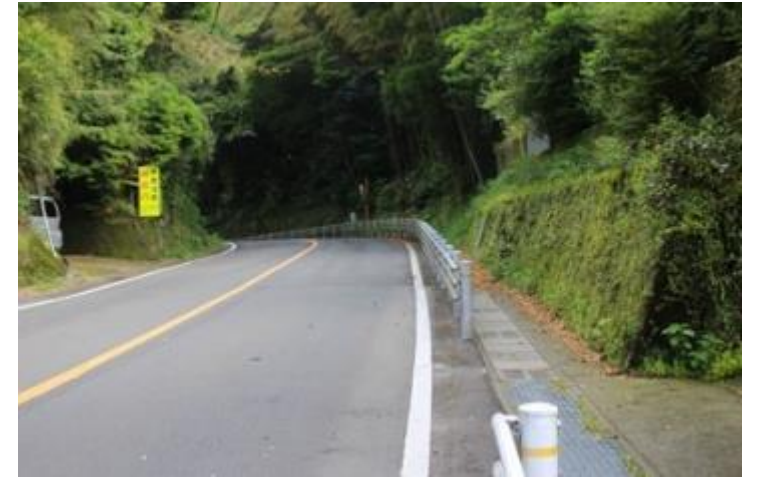
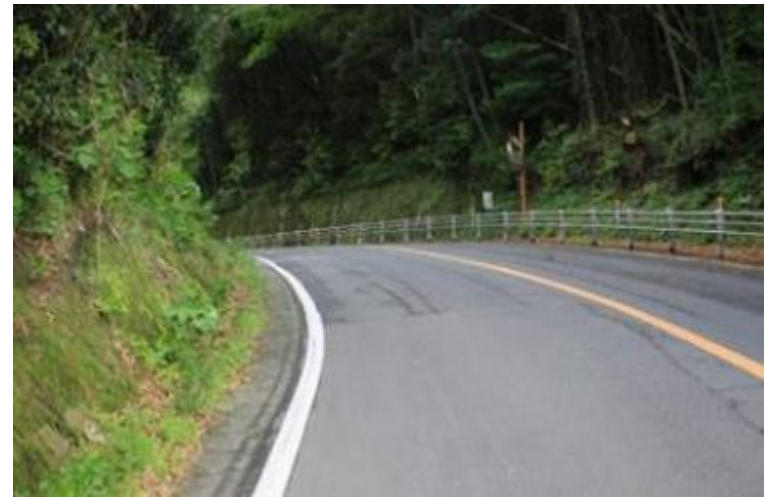
番号19 県道吉川川内線（県道341号）

- 〈19. 現状〉
- ・道路東側には歩道が設けられたが、西側は路側帯が狭く草木も生い茂る時期があり中学生の自転車登校が危険である。大型車の往来も増えている。
- 〈19. 対策内容〉
- ・伐採及び路面清掃を実施。歩道整備については、他工区の事業中のため早期に着手できない。
  - ・学校の安全指導（完了）

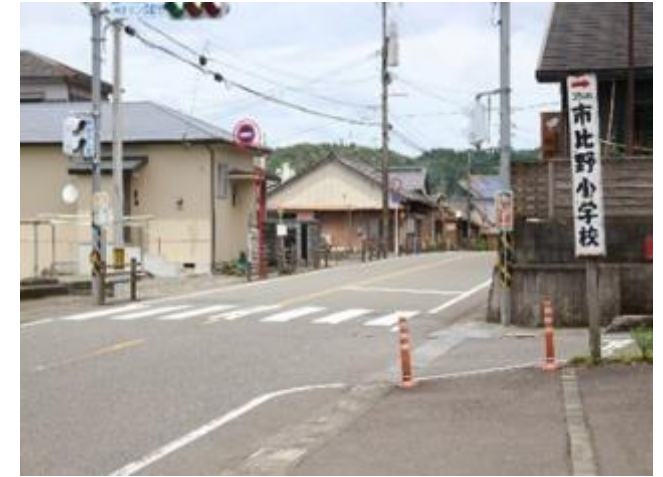
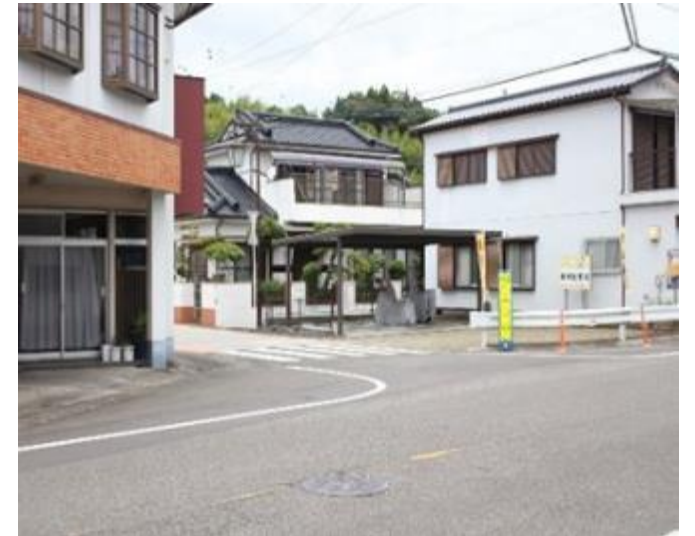
番号22 県道串木野榑脇線 (県道39号)

- 〈22. 現状〉
- ・ 小学校方面への左折車と登校中の自転車通学生が出合い頭に衝突する危険性がある。減速せずに通過する車両も多い。
- 〈22. 対策内容〉
- ・ 対策について、関係者と協議してきたい。一定の路面標示は施工済であるが不足分があれば検討したい。
  - ・ 学校の安全指導 (完了)
