令和7年度

鹿児島県薩摩川内市川内小学校  
(番号1)

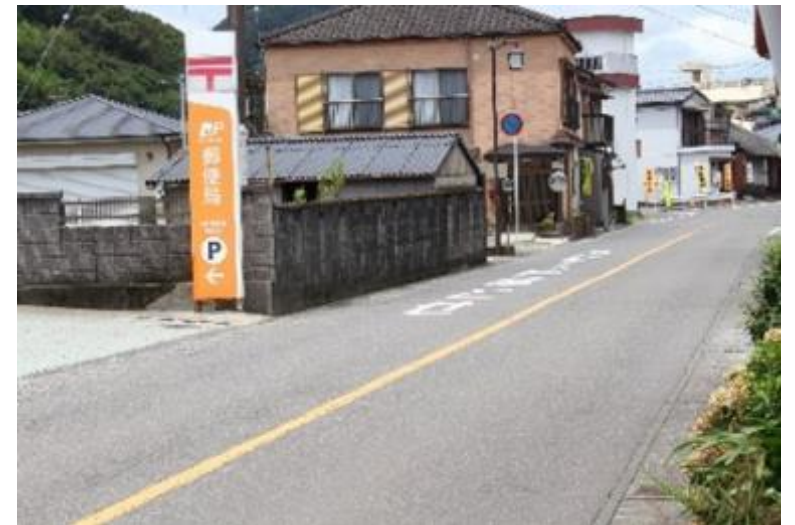
番号23 県道串木野樋脇線 (県道39号)

- <23. 現状>  
・交通量が多いが、道幅が狭く歩道もない。
- <23. 対策内容>  
・対策について、関係者と協議してきたい。一定の路面標示は施工済であるが不足分があれば検討したい。  
・学校の安全指導 (完了)

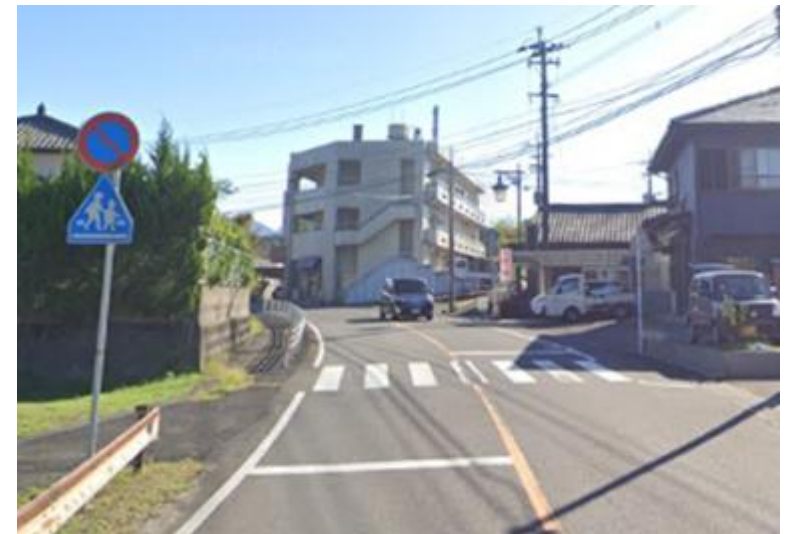
番号25 県道串木野樋脇線 (県道39号)

- 〈25. 現状〉  
・横断歩道付近でスピードを落とさない車両が多い。歩行者がいても停車しない車両が多い。
- 〈25. 対策内容〉  
・対策について、関係者と協議してきたい。一定の路面標示は施工済であるが不足分があれば検討したい。  
・学校の安全指導 (完了)

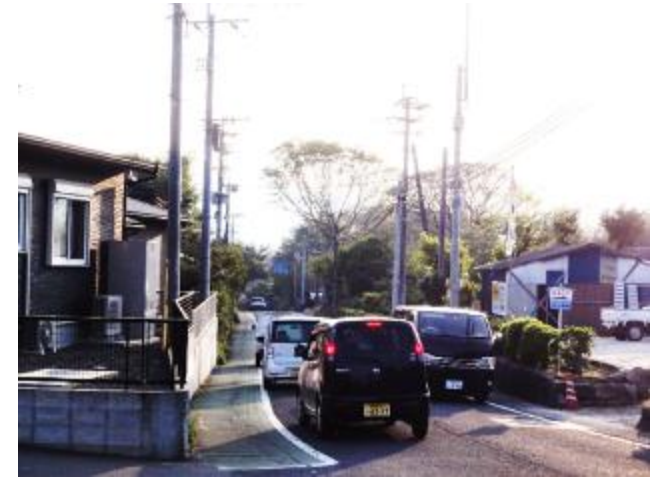
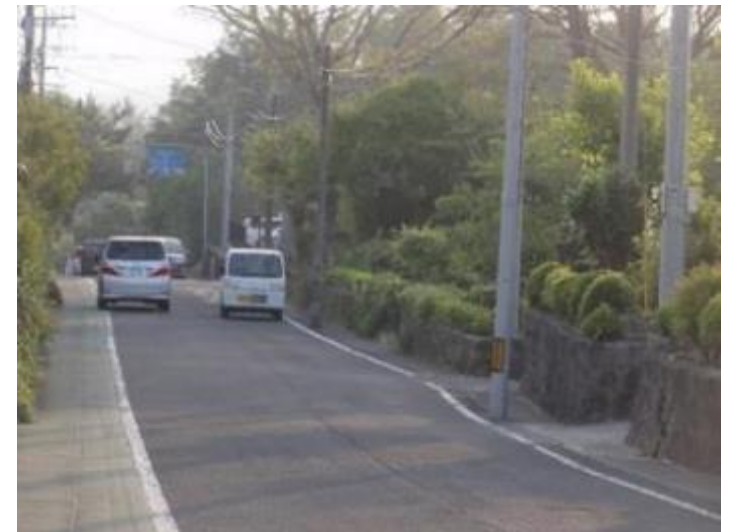
番号35 県道山田隈之城線（県道336号）

- 〈35. 現状〉
- ・登下校の時間帯の自動車の通行量が非常に多いにもかかわらず道路幅が非常に狭いため、接触事故等が過去に発生している。
- 〈35. 対策内容〉
- ・現在、特定交通安全施設整備事業（限之城工区）を実施中。
  - ・学校の安全指導（完了）

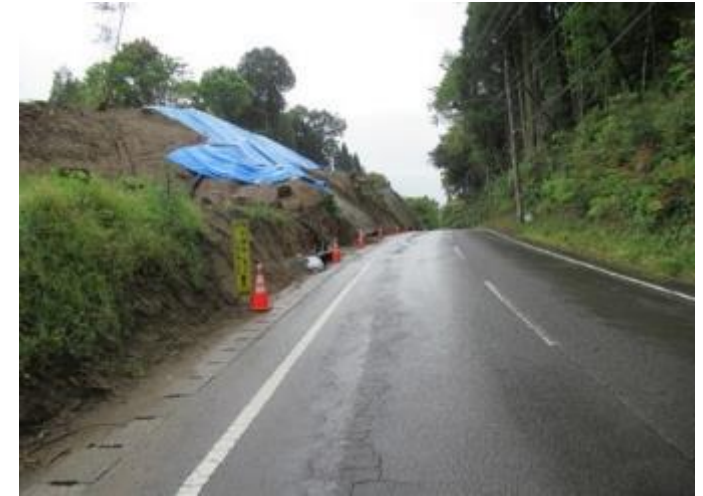
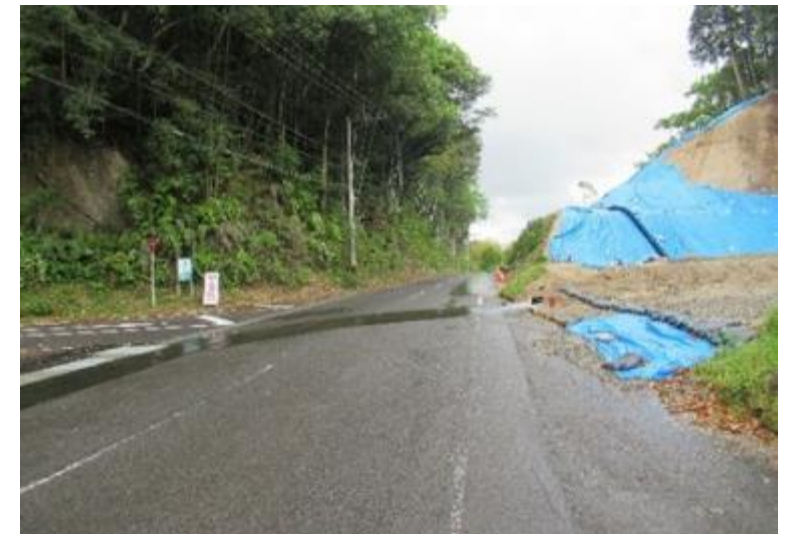
番号41 県道薩摩祁答院線（県道396号）

- 〈41. 現状〉  
・法面の工事中であるが、土砂が流出して滑りやすい。  
〈41. 対策内容〉  
・現在事業途中で早期完成に取り組んでまいりたい。  
・学校の安全指導（完了）

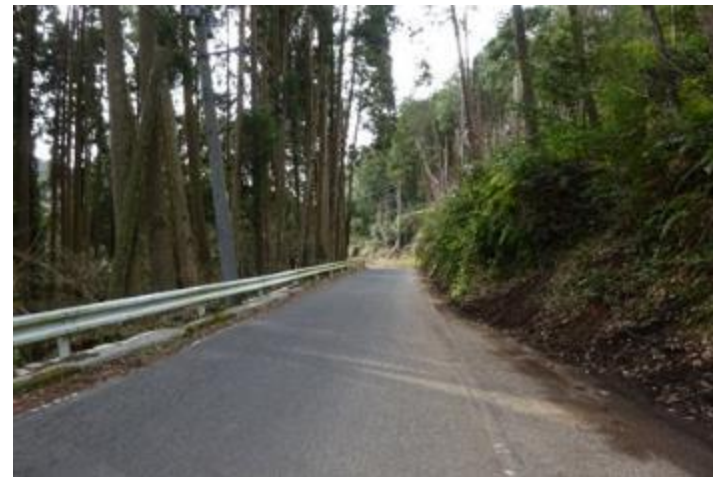
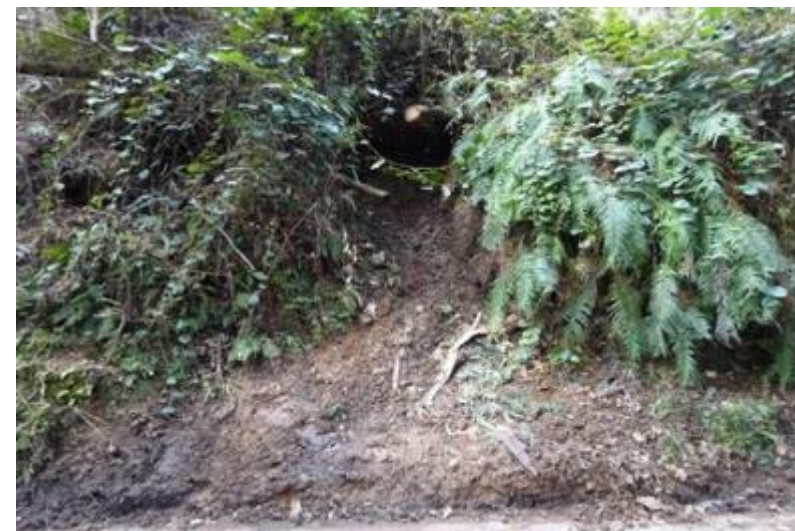
番号42 県道東郷山田宮之城線（県道344号）

- 〈42. 現状〉
- ・山肌から小石が落下してくる。また、大雨が降ったら土砂崩れが起きてもおかしくない状況である。また、街灯がないため夜道は真っ暗である。この道を中学生は自転車で通学している。
- 〈42. 対策内容〉
- ・一部区間において落石防止柵を設置。法面対策についての工法を検討したい。なお、街灯の設置は自治会等に相談をお願いしたい。
  - ・学校の安全指導（完了）

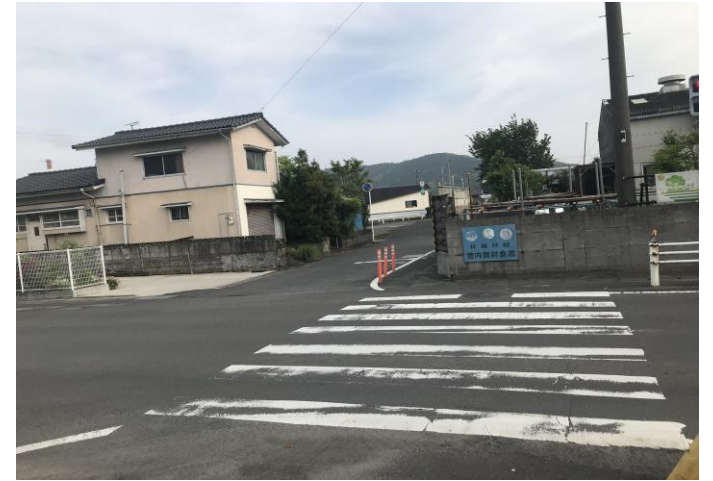
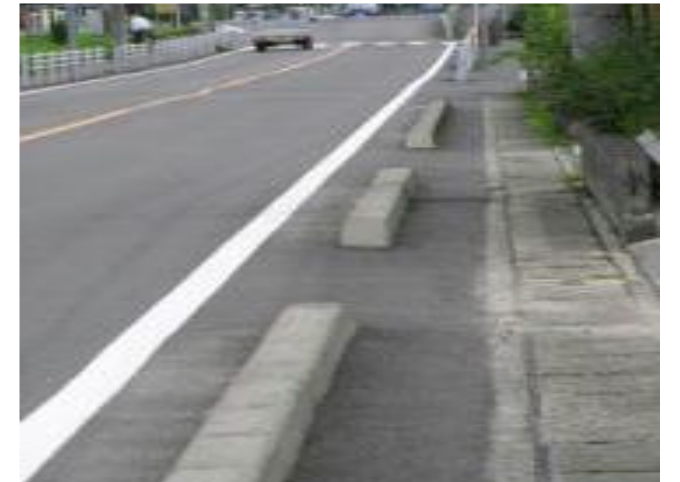
番号1 県道京泊大小路線（県道44号）

- 〈1. 現状〉
- ・縁石はあるがガードレールがないため児童が道路にはみ出し危険である
- 〈1. 対策内容〉
- ・現地調査の結果ガードレールの設置は困難。他の安全対策を検討中
  - ・学校の安全指導（完了）

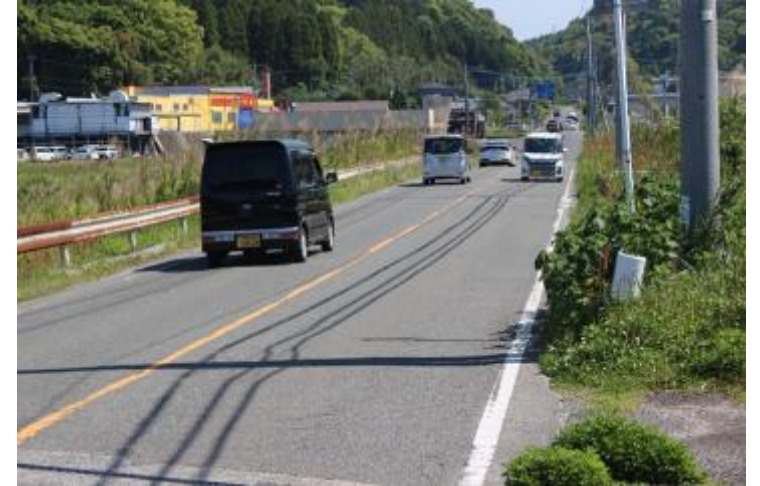
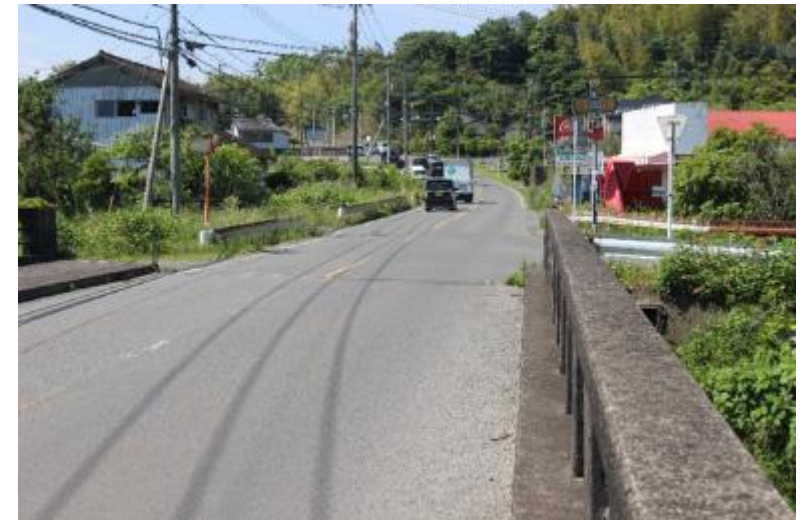
番号9 県道川内祁答院線（県道333号）

- 〈9. 現状〉  
・交通量が多いが歩道がないため危険である
- 〈9. 対策内容〉  
・現在、簡易歩道の設置に向け工事発注を行っている  
・学校の安全指導（完了）

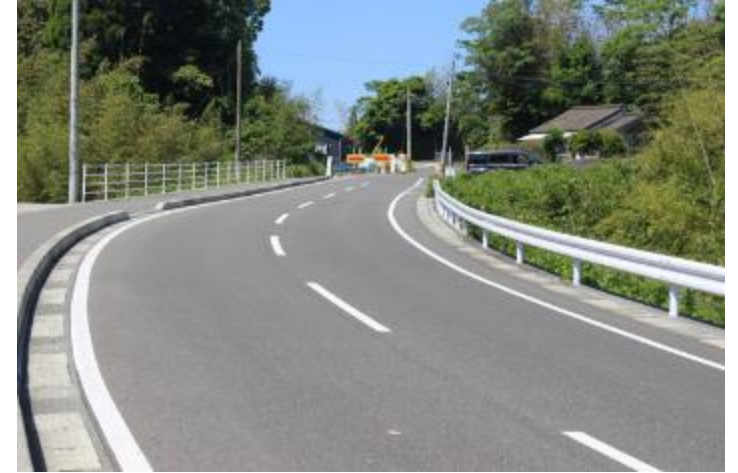
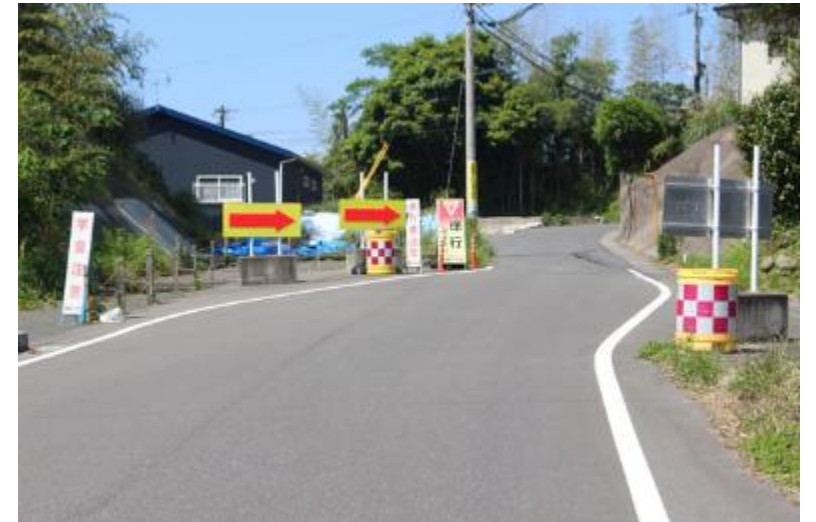
番号10 市道馬場・掛川線

- 〈10. 現状〉  
・道路幅が狭くカーブ箇所でもり見通しが悪く危険である
- 〈10. 対策内容〉  
・現在、改良工事の継続中  
・学校の安全指導（完了）

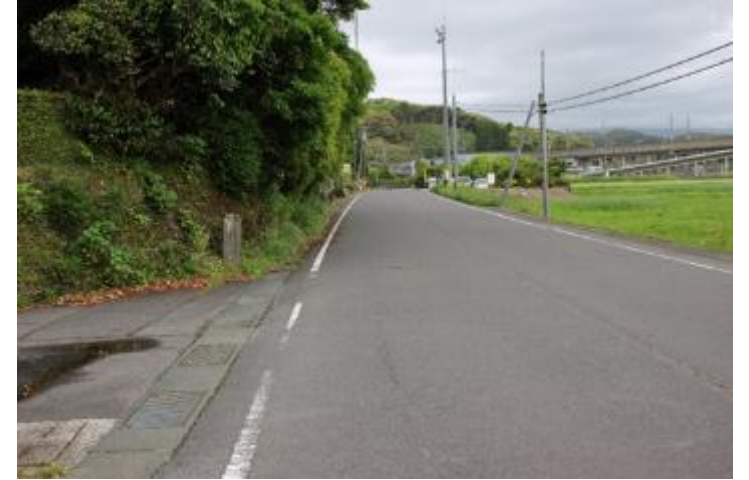
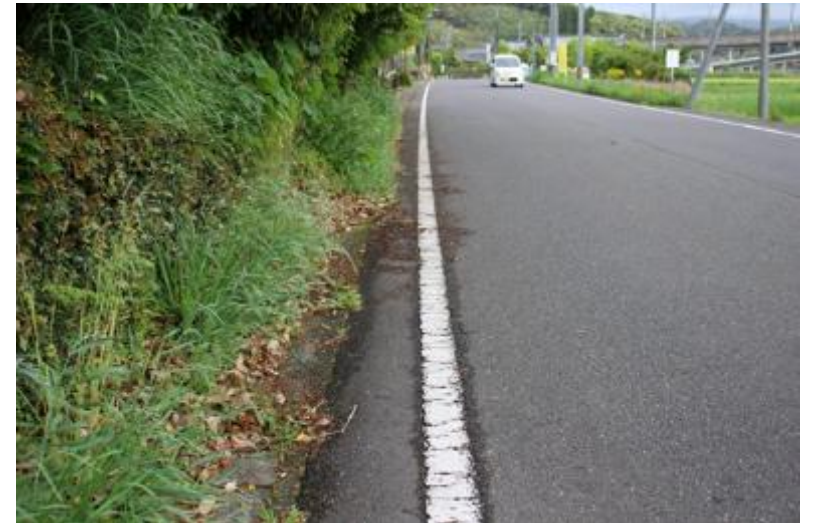
番号12 県道吉川川内線（県道341号）

- 〈12. 現状〉
- ・白線で仕切られただけで歩道がなく危険である
- 〈12. 対策内容〉
- ・整備については、状況調査を行い総合的に判断したい。現在対応策について検討中
  - ・学校の安全指導（完了）

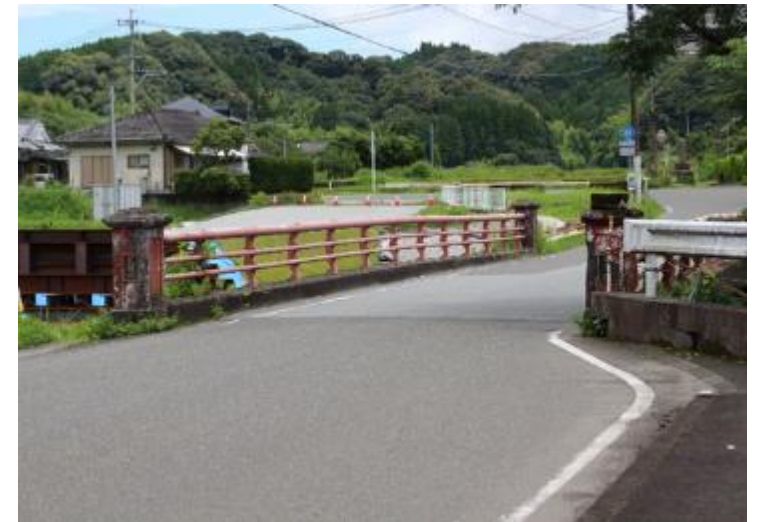
番号26 県道串木野樋脇線 (県道 39号)

- 〈14. 現状〉
- ・道幅が狭く交通量も多い。また、信号機が視認しづらく車両通行においても危険である
- 〈14. 対策内容〉
- ・現在早期完成を目指し工事を進めている。また、仮設歩行帯について設置を検討している
  - ・学校の安全指導 (完了)

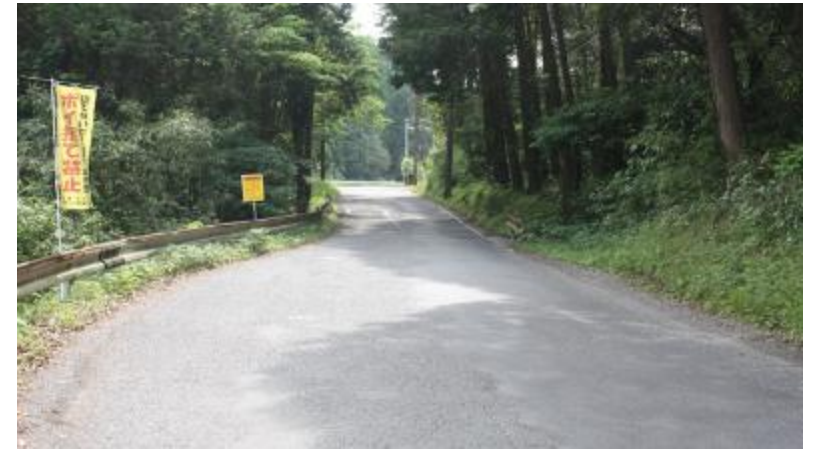
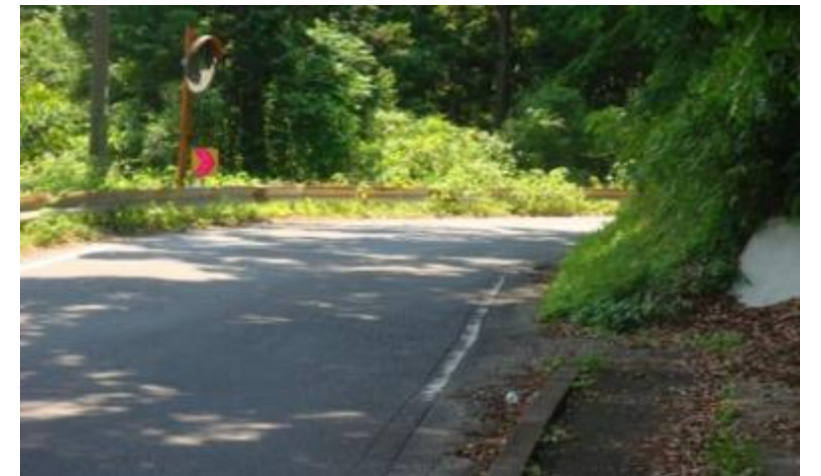
番号20 県道川内祁答院線（県道333号）

- <20. 現状>  
・道幅が狭いっており車の離合ができず、通学において危険である
- <20. 対策内容>  
・整備に向け対応を継続中  
・学校の安全指導（完了）

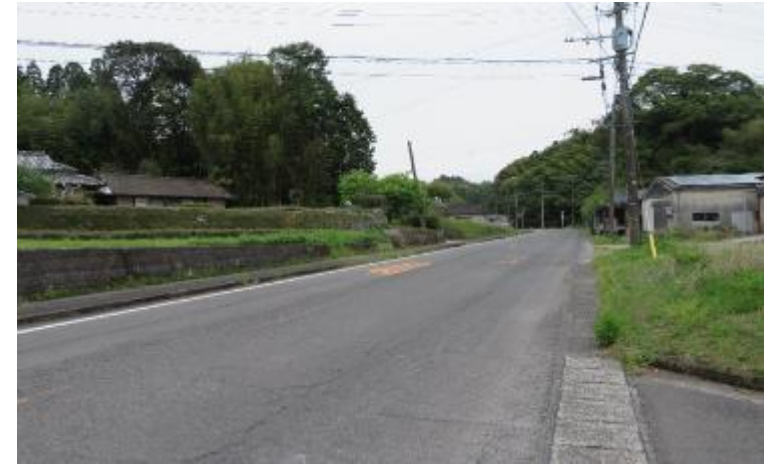
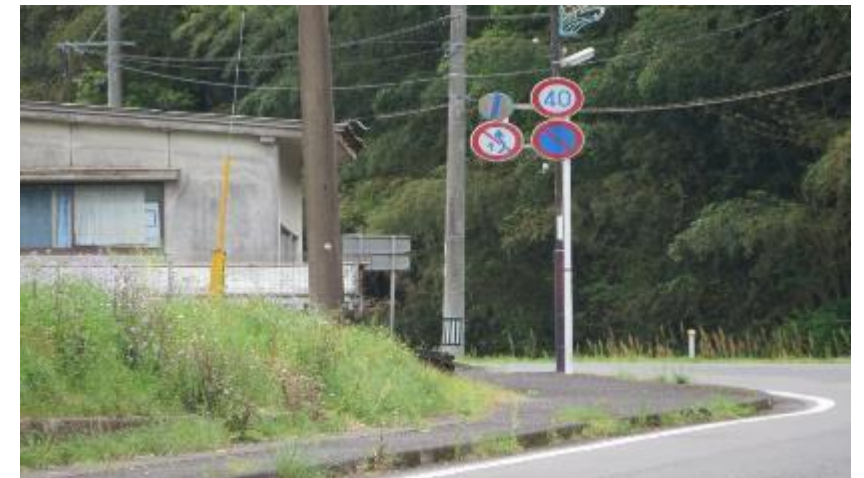
番号21 県道薩摩祁答院線 (県道 369号)

- ・ 歩道はあるがガードレールがなく、通学において危険である

- ・ 歩道と車道が分離されておりガードレールの設置は困難であるが、視線誘導標の設置を検討している
- ・ 学校の安全指導 (完了)

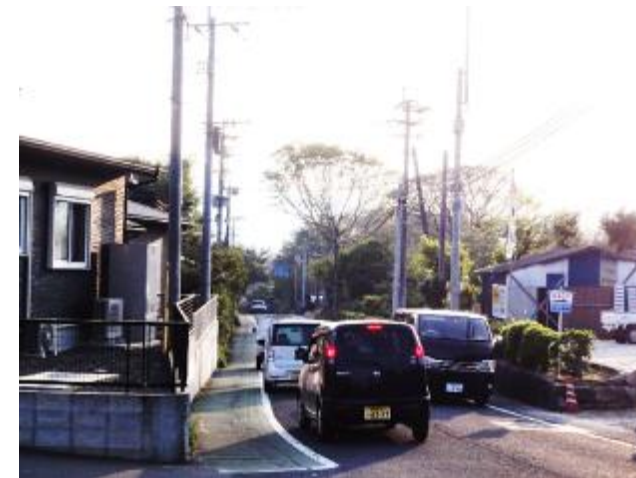
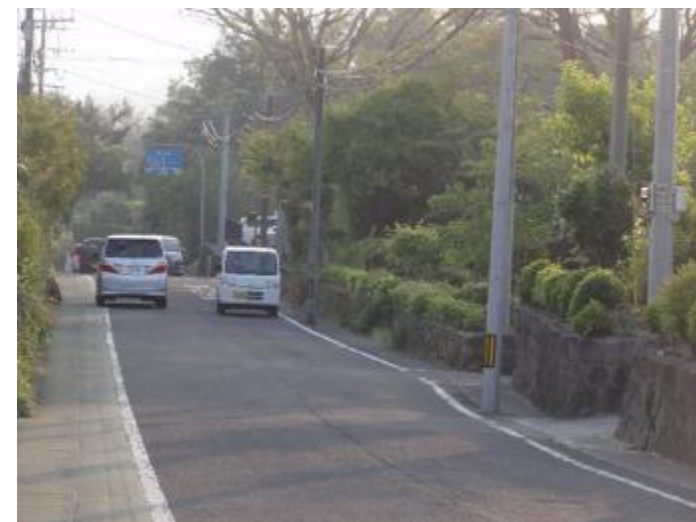
番号25 県道山田隈之城線（県道336号）

- 〈25. 現状〉
- ・電柱が車道路側部にあり自転車の走行において支障となり危険である
- 〈25. 対策内容〉
- ・現在電柱の管理者と協議中。整備については状況に応じた検討
  - ・学校の安全指導（完了）

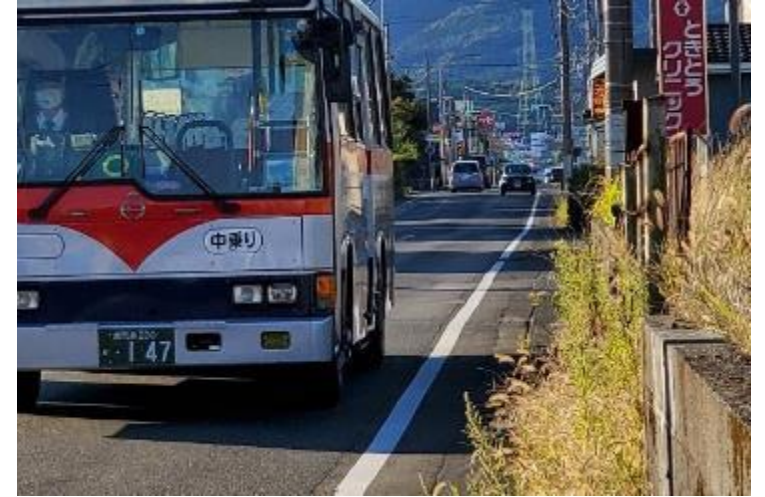
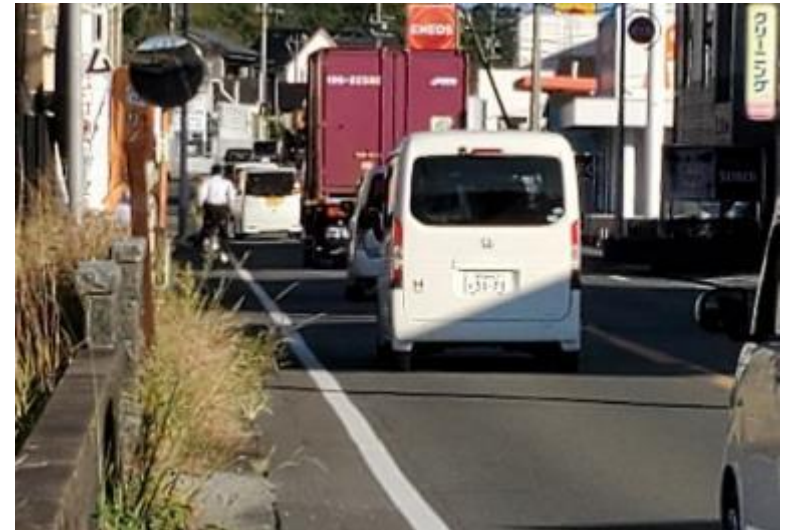
番号33 県道荒川川内線（県道313号）

- 〈33. 現状〉
  - ・歩道が狭く防護柵もないため通学において危険である
- 〈33. 対策内容〉
  - ・利用実態や事故発生状況など整備において総合的に判断したい
  - ・学校の安全指導（完了）

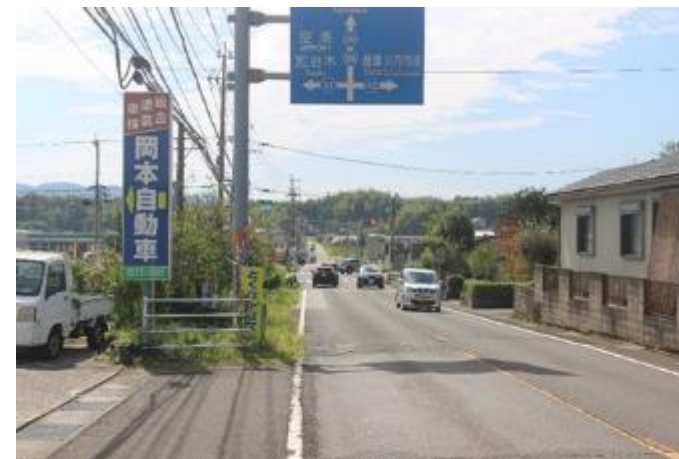
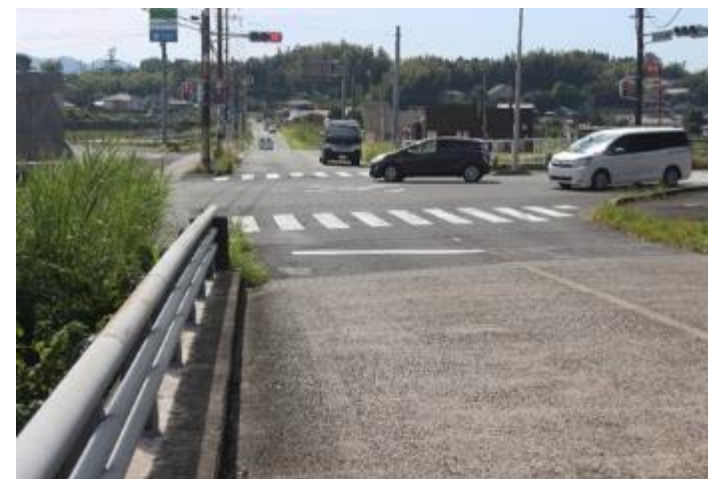
番号36 県道川内祁答院線（県道333号）

- 〈36. 現状〉  
・右折レーンがなく通学において車両と接触する危険性がある  
〈36. 対策内容〉  
・新規事業化に向け検討している  
・学校の安全指導（完了）

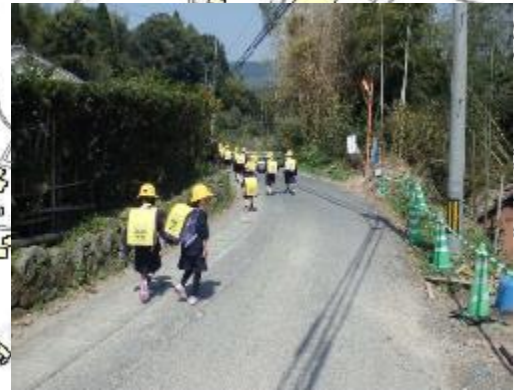
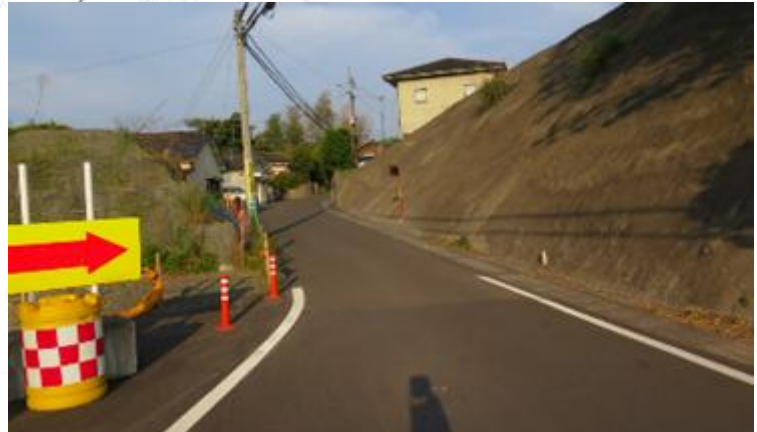
# 鹿児島県 薩摩川内市 永利小学校 (番号16)

〈16. 現状〉  
・道路が狭く、カーブで見通しも悪い  
・登下校時は交通量も多いため危険  
〈16. 対策内容〉  
・道路拡幅（歩道設置）を実施（道路改良事業継続中）  
・学校の安全指導（完了）

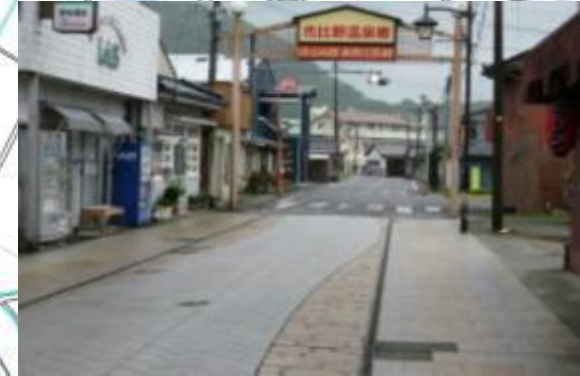
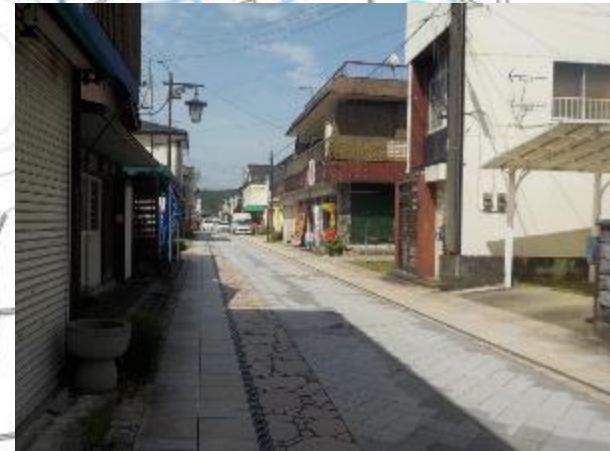
# 鹿児島県 薩摩川内市 市比野小学校 (番号 30) 令和3年度

- ・県道335号線からの入口が黄色の点滅信号であるためにスピードを出したまま
- ・進入してくる車が多い
- ・交差点は建物のかげになり見通しが悪い

- ・一灯式信号撤去を検討
- ・ミラーの鏡面取替と角度調整を実施 (令和3年度完了)
- ・学校の安全指導 (完了)

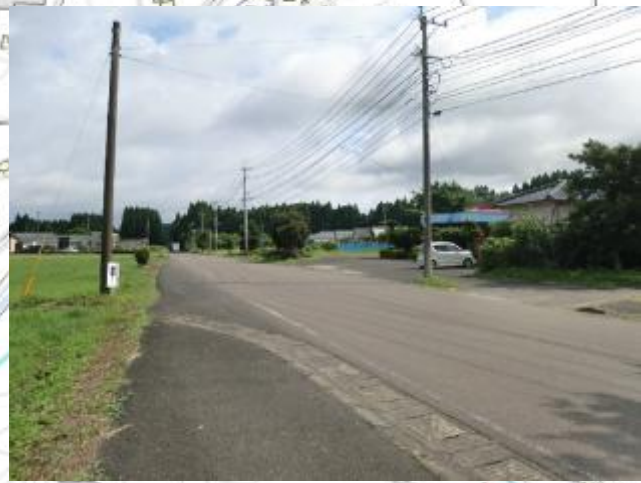
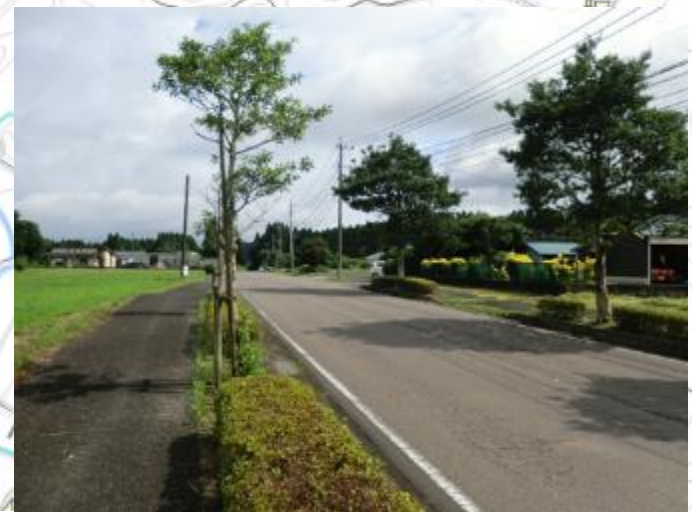
〈3 4 現状〉  
・車の追い越しやスピードを出す車が多い (中央破線が消えている)  
・歩道やガードレールがないため危険である

〈3 4 対策内容〉  
・歩道設置を検討  
・区画線の復旧を検討  
・学校の安全指導 (完了)

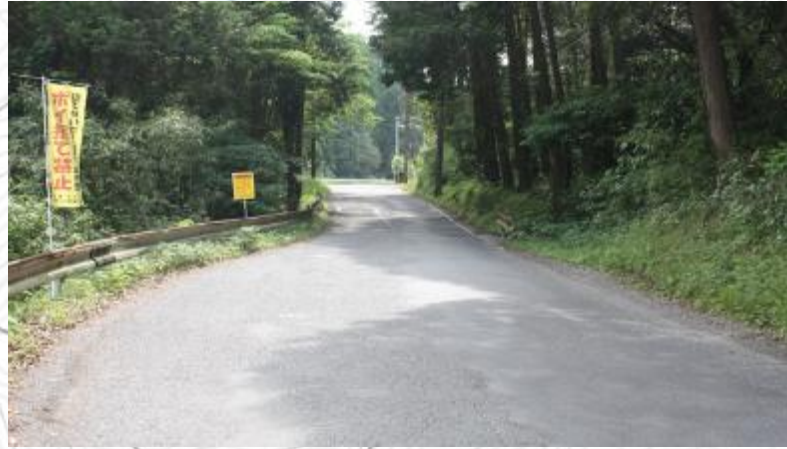
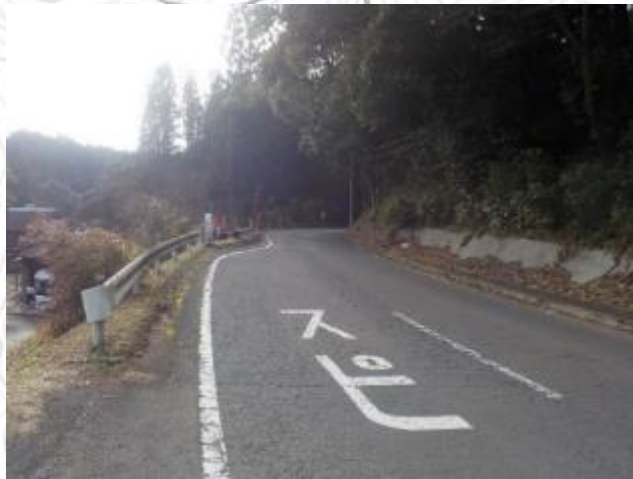
- ・一部、道路幅員が狭く車両の離合ができない
- ・歩行者は更に危険

- ・道路拡幅を検討 (事業実施に向け用地交渉中)
- ・看板設置完了
- ・学校の安全指導 (完了)

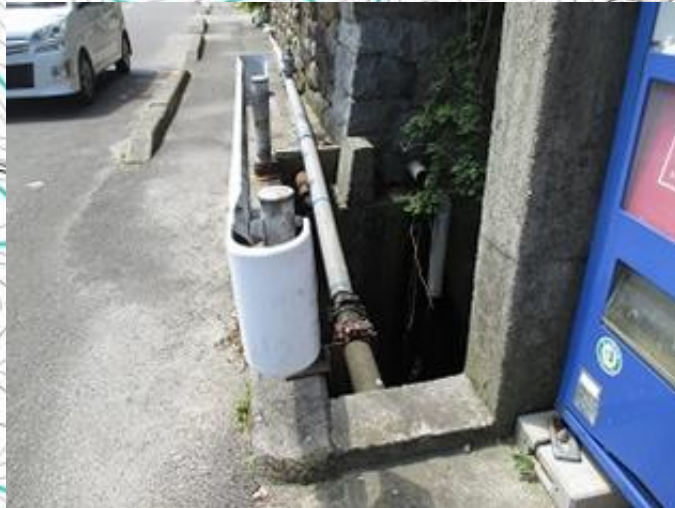
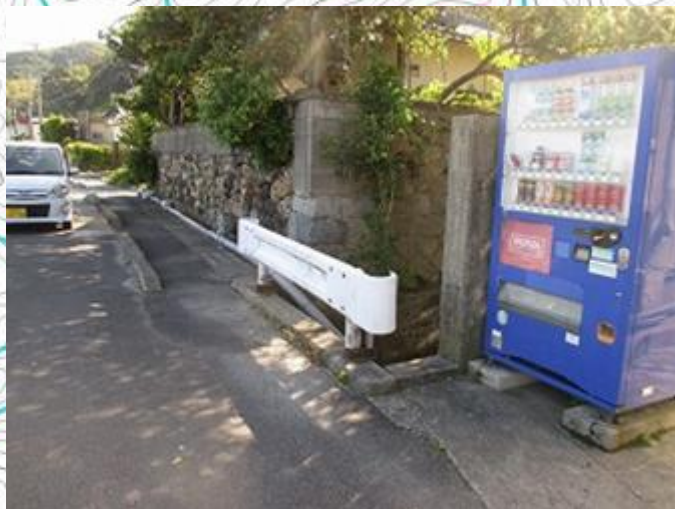
- ・道路横の側溝にガードレールは設置してあるが、横に隙間があり転落する恐れがある

- ・防護柵設置を検討
- ・学校の安全指導 (完了)

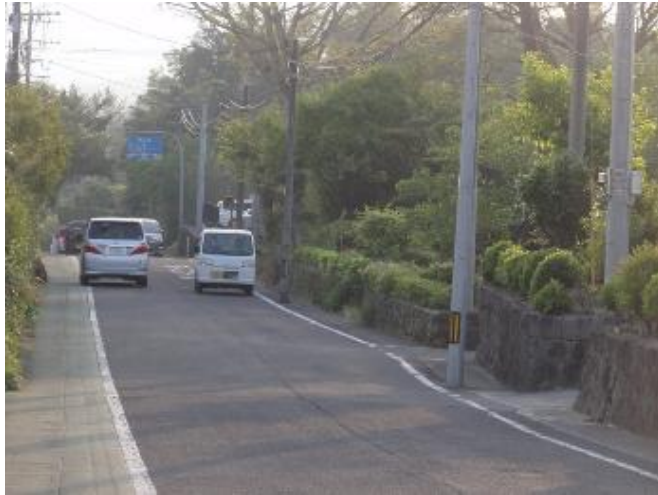
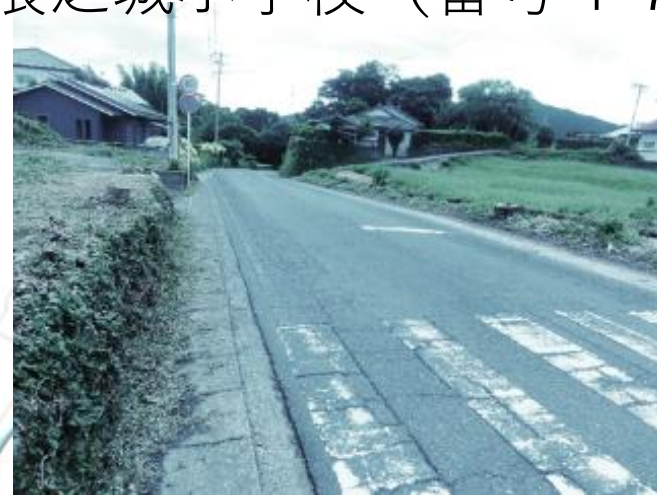
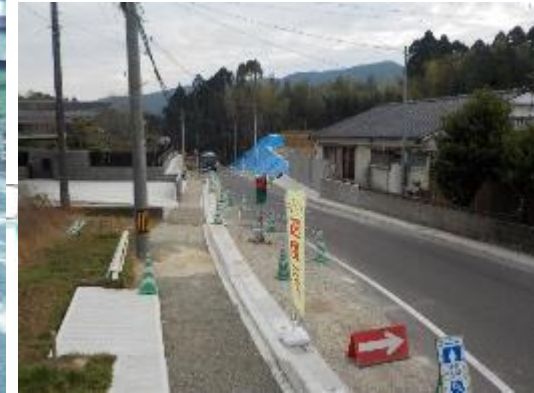
# 鹿児島県 薩摩川内市 川内南中学校 (番号40、41) 令和3年度 隈之城小学校 (番号47)

- <40. 現状>
- ・電柱2本が自転車等の通行支障となっている
- <40. 対策内容>
- ・電柱管理者に移設協議
  - ・学校の安全指導 (完了)

- <4147. 現状>
- ・交差点部及び県道区間に歩道がなく、登下校時の徒歩通学生及び自転車通学生にとって危険
- <4147. 対策内容>
- ・歩道設置を検討(一部改良工事中、用地交渉継続中)
  - ・学校の安全指導 (完了)

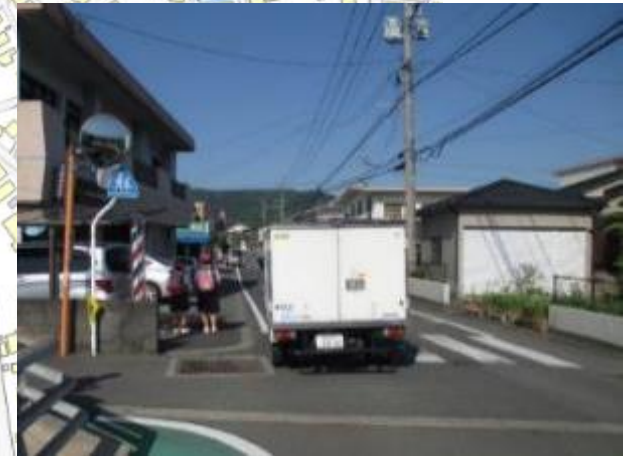
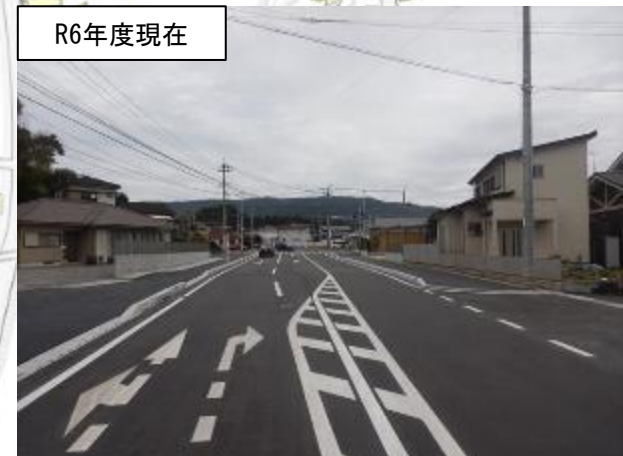
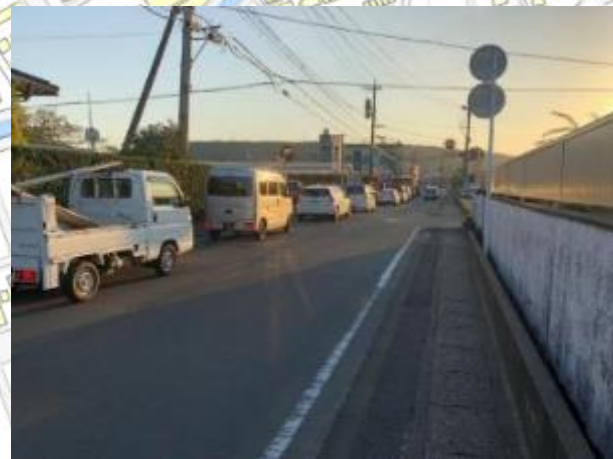
<46. 現状>  
・交通量が多く、混雑が続いており、歩道幅員が狭く凸凹が多い

<46. 対策内容>  
・区画線復旧を実施 (令和3年度完了)  
・道路拡幅 (歩車道整備) を実施 (工事継続中)  
・学校の安全指導 (完了)

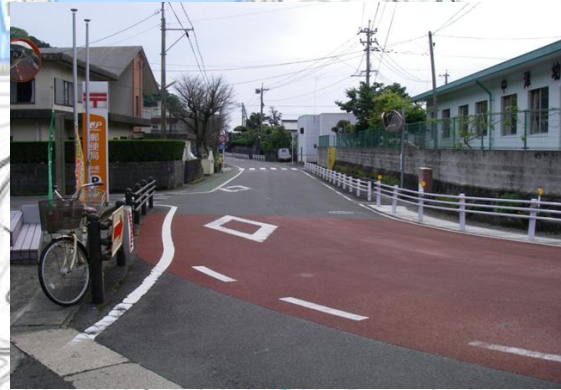
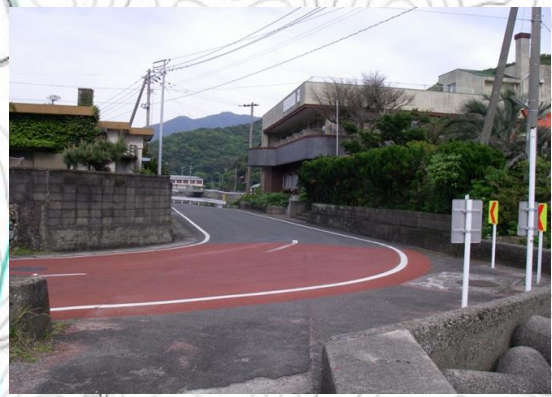
< 4 9 . 現状 >  
・急カーブで交通量が多く、片側歩道はあるが交通事故の危険性がある  
< 4 9 . 対策内容 >  
・道路改良を実施 (令和 3 年度特定交通安全施設等整備事業要望中)  
・学校の安全指導 (完了)

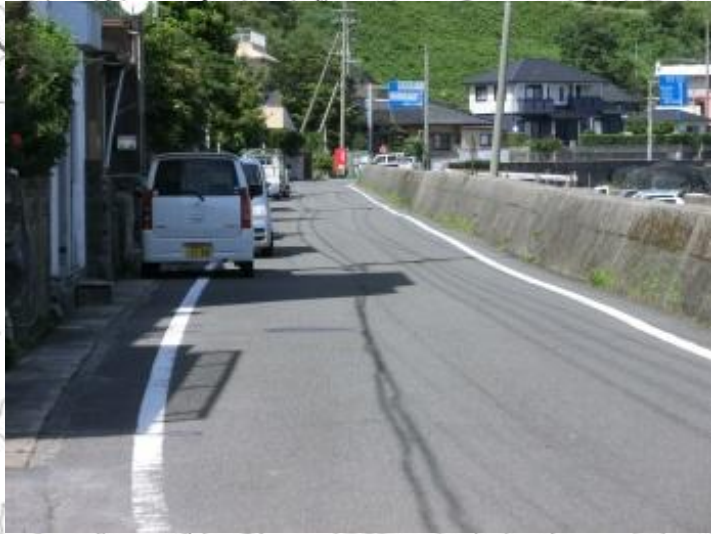
県道手打蘭牟田港線

<36現状>  
・幅員が狭く歩道がない  
・路上駐車が多く、見通しが悪い  
<36対策内容>  
・学校の安全指導(完了)  
・蘭牟田瀬戸架橋完成後整備を検討
